*Actividad específica de Readecuación Programática,
Asesoramiento Histórico
y del Diseño de Mobiliario y Ornamental
de la Agencia General Flores del
Banco de la República Oriental del Uruguay*

AGENCIA GRAL. FLORES
Banco de la República Oriental del Uruguay

Informe Histórico - Crítico

El presente informe ofrece un acercamiento histórico-crítico al edificio que ocupa la Agencia General Flores del Banco de la República Oriental del Uruguay, proyectado por Julio Vilamajó en 1929. Una aproximación detenida y atenta, orientada a aprehender la génesis de la obra y apresar las claves proyectuales que la definen. Una lectura que se propone como obligado insumo al proyecto de readecuación edilicia.

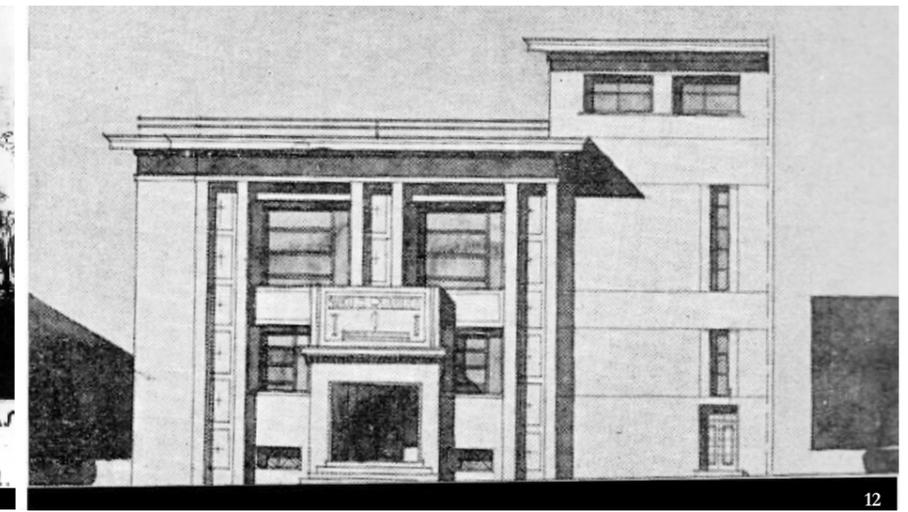
BROU. Concurso Sede Gral. Flores. 1° Premio. Arq. Julio Vilamajó. Fachada Gral. Flores. Año 1929.

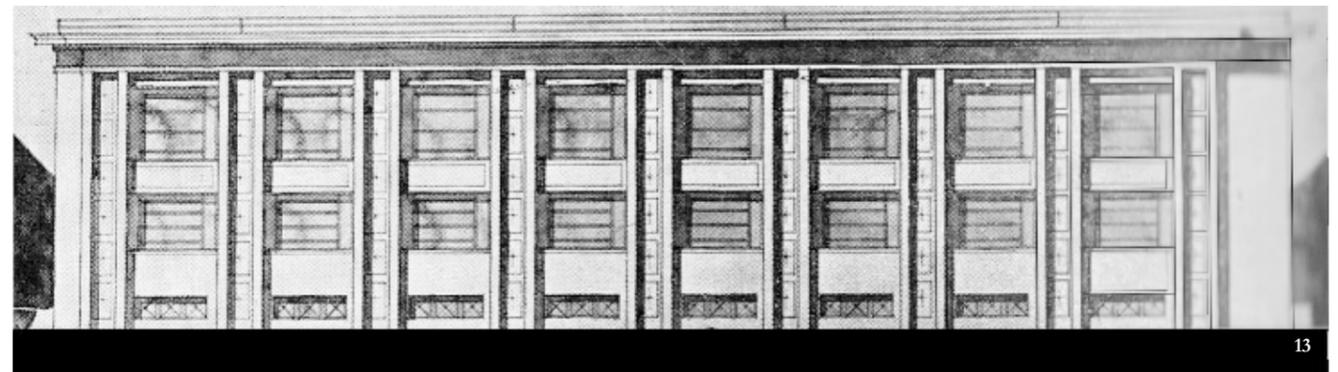
BROU. Concurso Sede Gral. Flores. 1° Premio. Arq. Julio Vilamajó. Fachada Concepción Arenal. Año 1929.

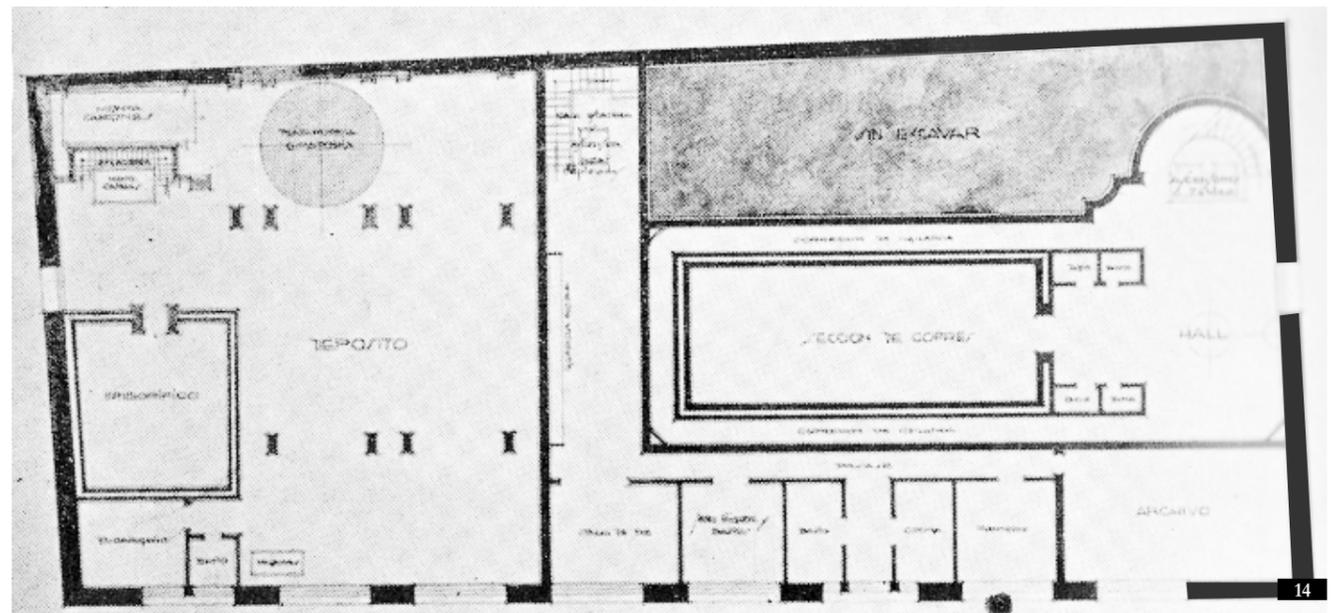
BROU. Concurso Sede Gral. Flores. 1° Premio. Arq. Julio Vilamajó. Planta Subsuelo. Año 1929.

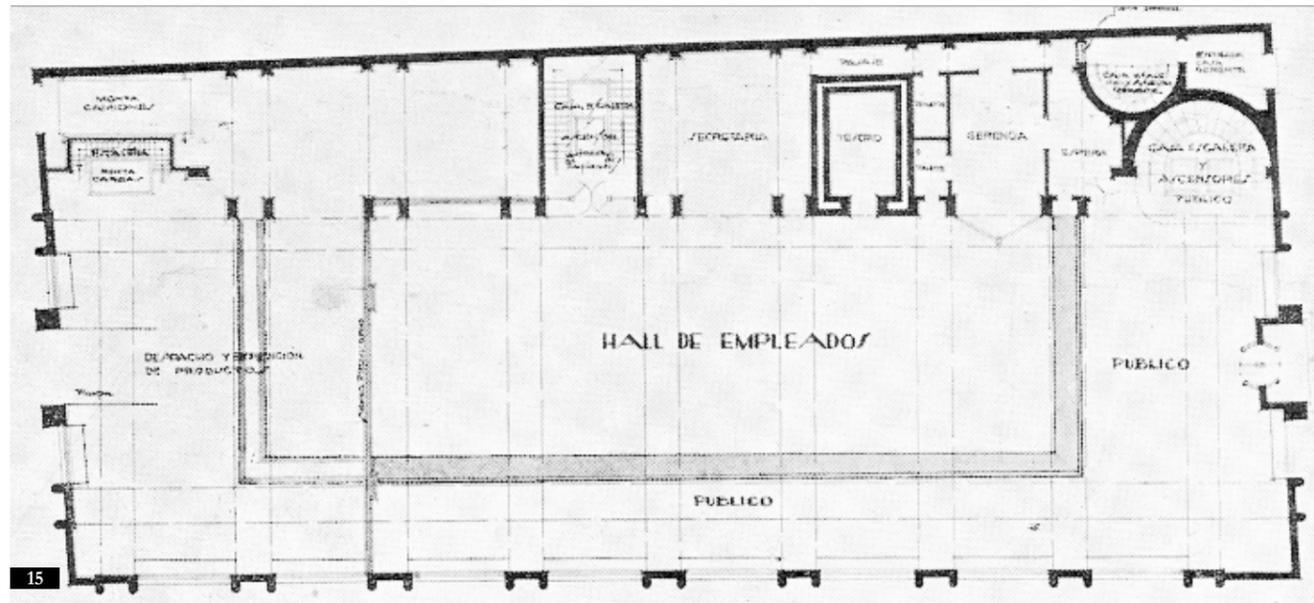
BROU. Concurso Sede Gral. Flores. 1° Premio. Arq. Julio Vilamajó. Planta Baja. Año 1929.

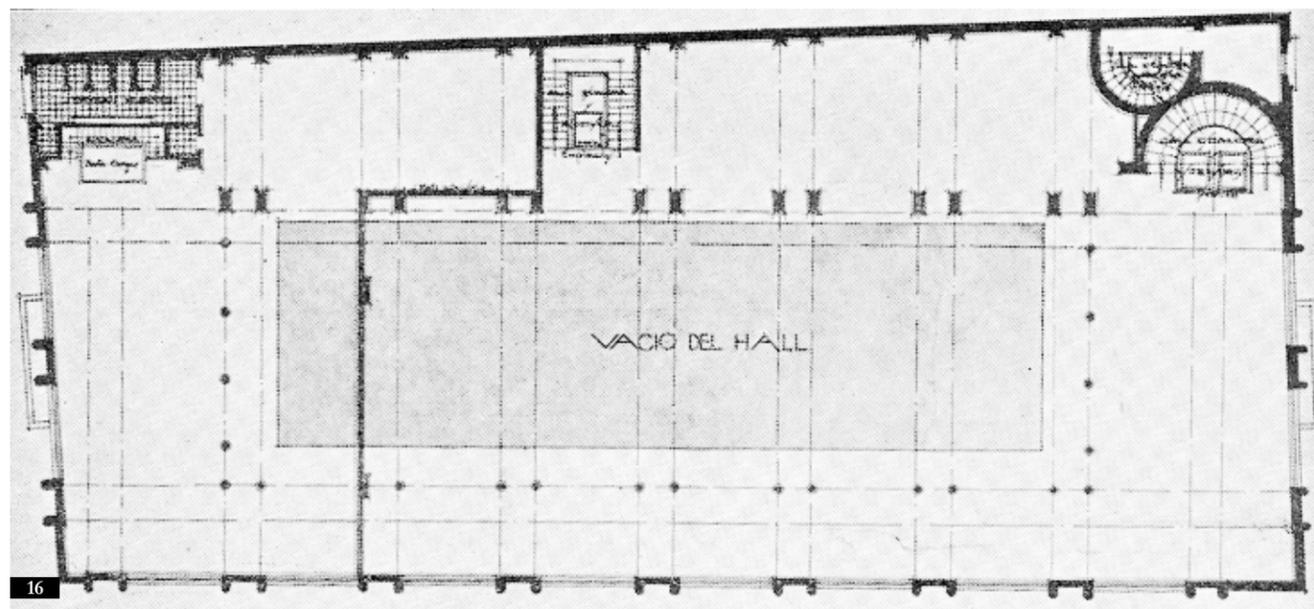
BROU. Concurso Sede Gral. Flores. 1° Premio. Arq. Julio Vilamajó. Entresuelo N° 2. Año 1929.

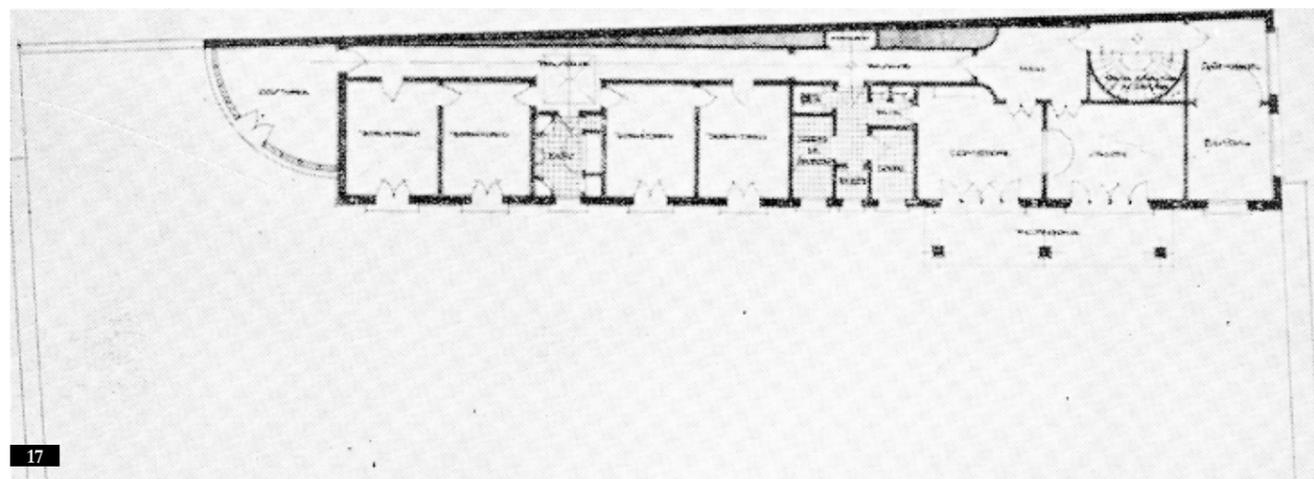
BROU. Concurso Sede Gral. Flores. 1° Premio. Arq. Julio Vilamajó. Casa del Gerente. Año 1929.

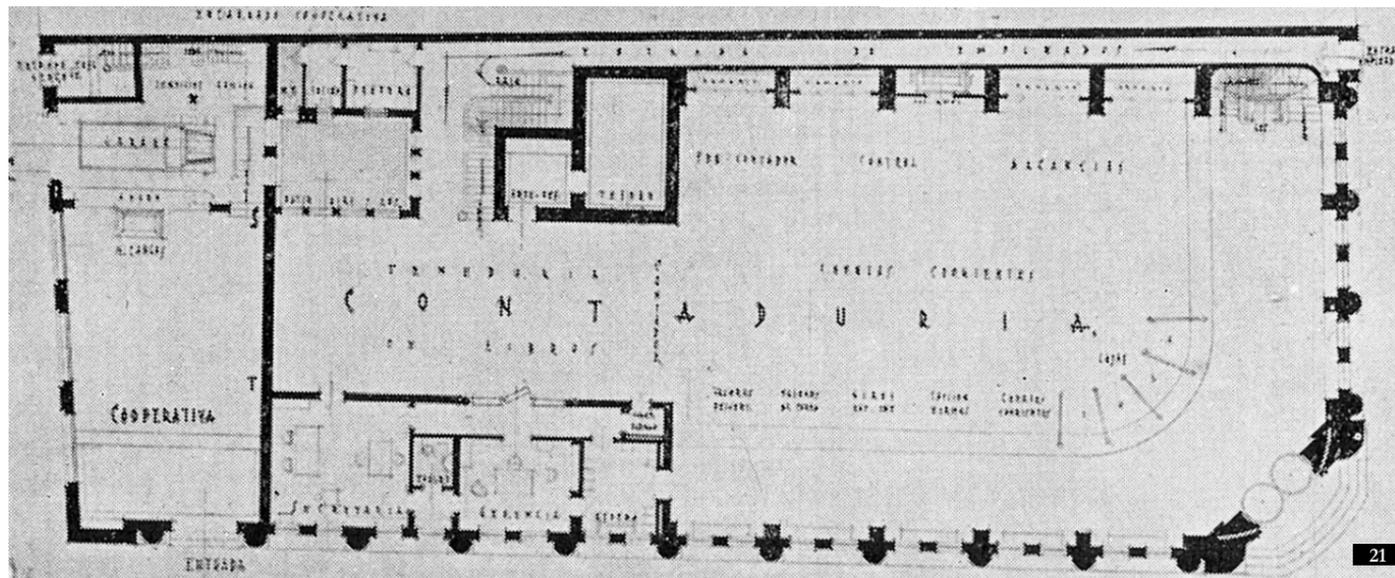
BROU. Concurso Sede Gral. Flores. 2º Premio compartido. Arq. Mauricio Cravotto. Planta Baja. Año 1929.

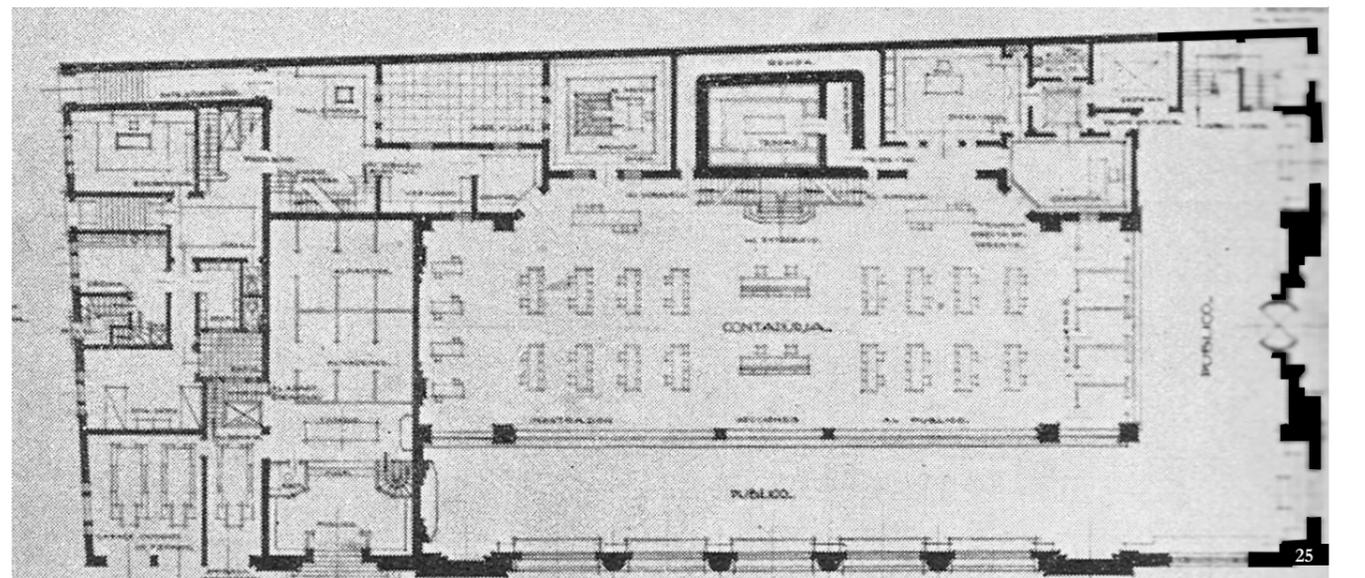
BROU. Concurso Sede Gral. Flores. 2º Premio compartido. Arqs. Rodolfo Vigouroux y José P. Sierra Morató. Planta Baja. Año 1929.

Un partido muy diferente adopta el proyecto de Vigouroux y Sierra Morató, cuya planta impone — en todos sus niveles— una distinción rotunda entre la función bancaria y los otros contenidos programáticos. Como en los planos de Vilamajó, los locales de gerencia, secretaría y tesoro se apoyan aquí sobre la medianera, pero el espacio asignado a público y empleados tiene menor amplitud y no alcanza la fachada trasera: en ese sector se dispone un cuerpo independiente que aloja la casa del gerente —resuelta en duplex— y otras instalaciones, con un esquema intrincado y confuso que traiciona el talante unitario de la sede bancaria (fig. 25). Entretanto, el subsuelo alberga espacio de archivo, cámaras frigoríficas y un área destinada a futuras ampliaciones.

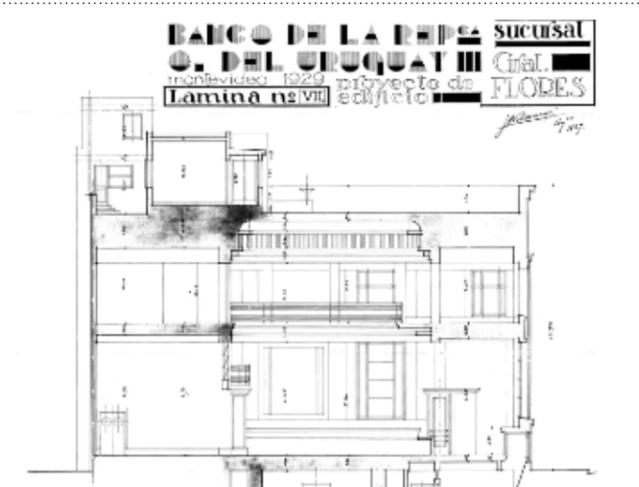
28

BROU. Sede Gral. Flores. Sección A-B.
Ajustes inmediatos al concurso. Año 1929.

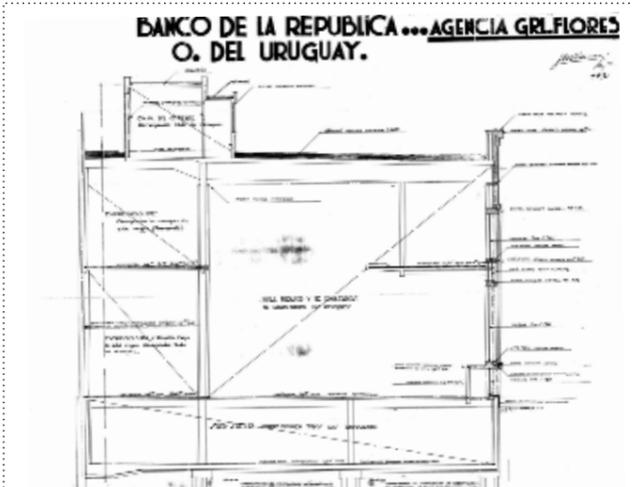
29

BROU. Sede Gral. Flores. Corte Esquemático.
Ajustes previos al inicio de obra. Año 1931.

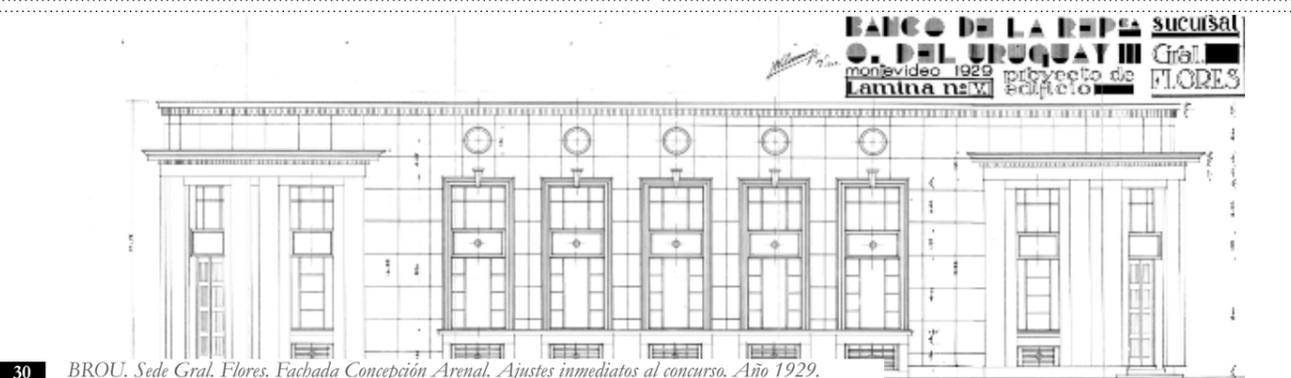
30

BROU. Sede Gral. Flores. Fachada Concepción Arenal. Ajustes inmediatos al concurso. Año 1929.

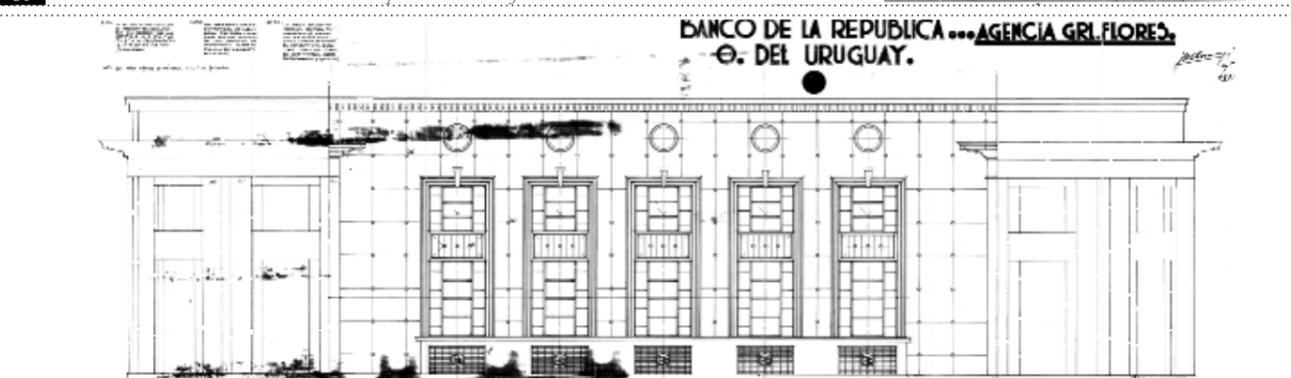
31

BROU. Sede Gral. Flores. Fachada Concepción Arenal. Ajustes previos al inicio de obra. Año 1931.

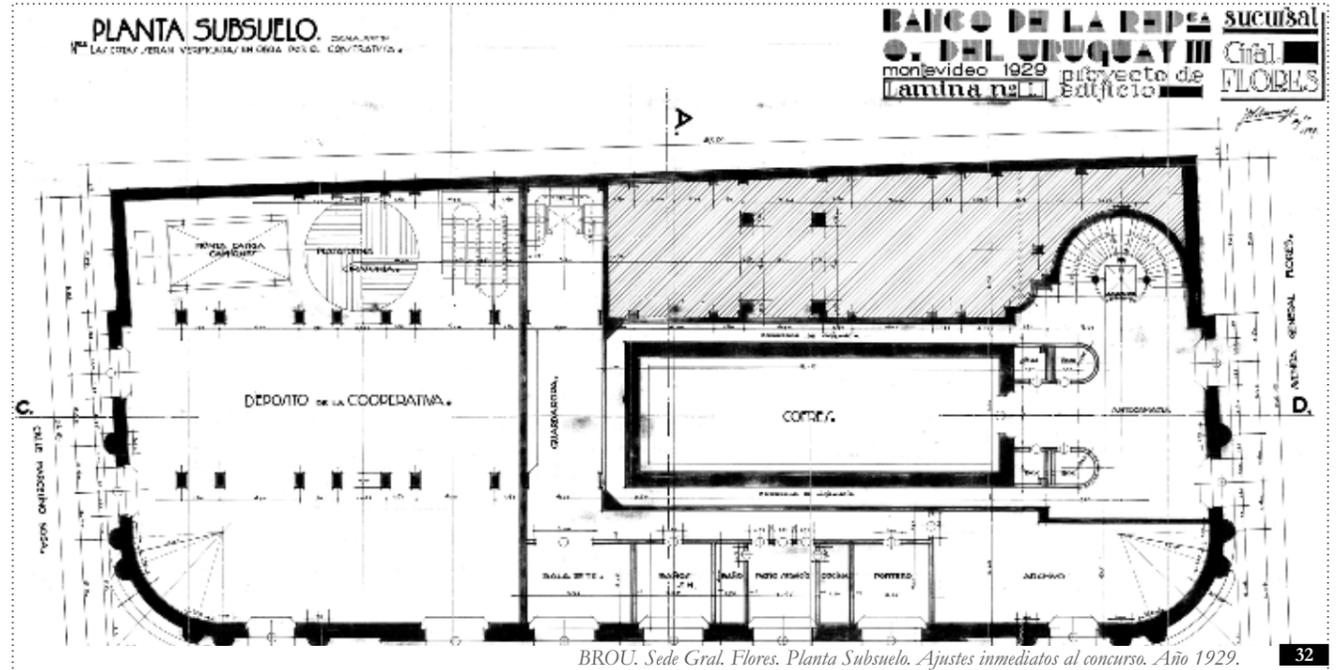
BROU. Sede Gral. Flores. Planta Subsuelo. Ajustes inmediatos al concurso. Año 1929.

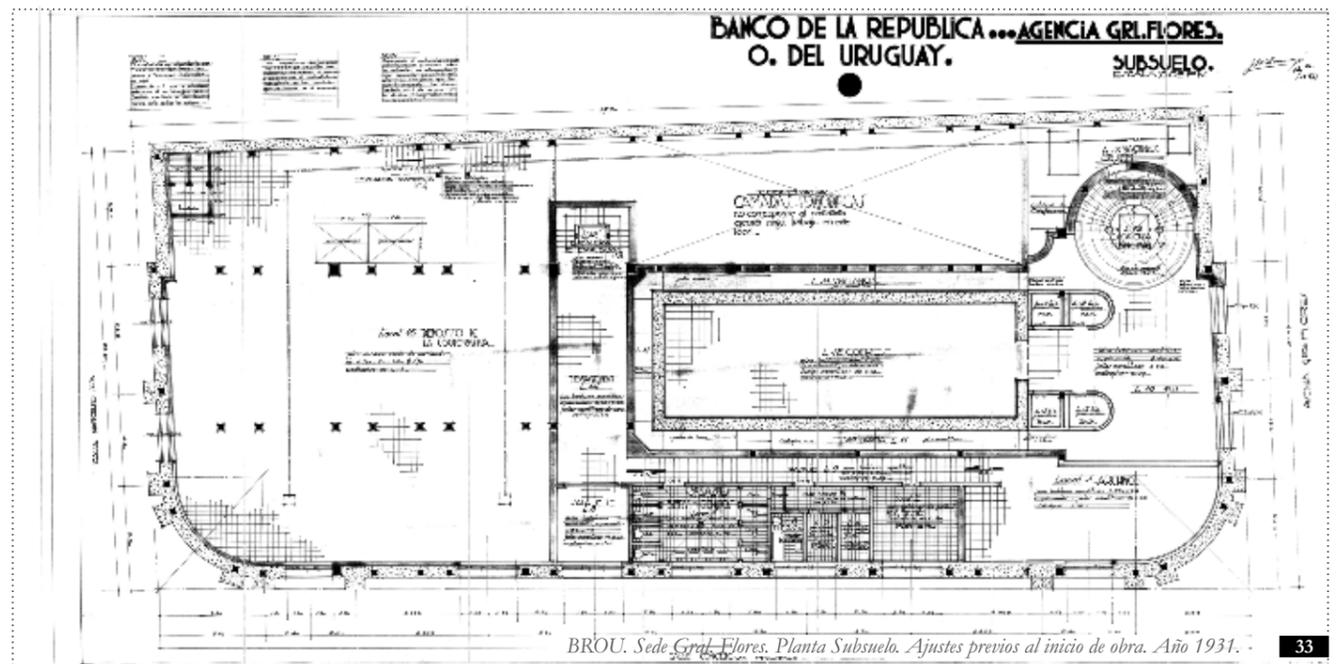
BROU. Sede Gral. Flores. Planta Subsuelo. Ajustes previos al inicio de obra. Año 1931.

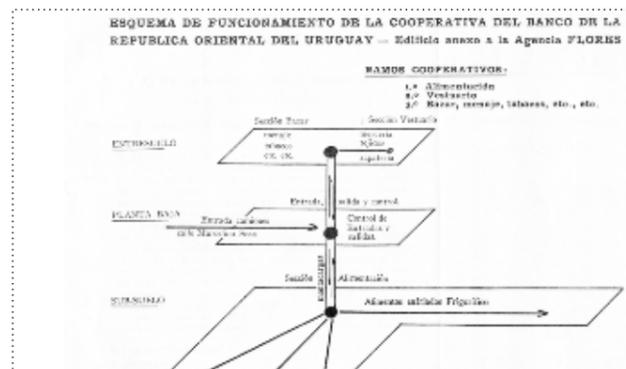
BROU. Sede Gral. Flores. Esquema funcional de la Cooperativa. Axonometría. Año 1941.

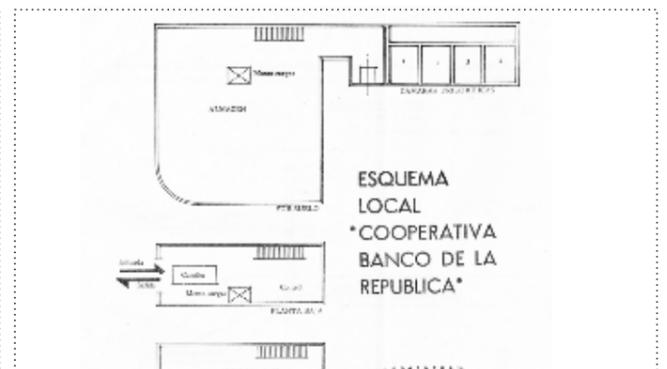
BROU. Sede Gral. Flores. Esquema funcional de la Cooperativa. Planta. Año 1941.

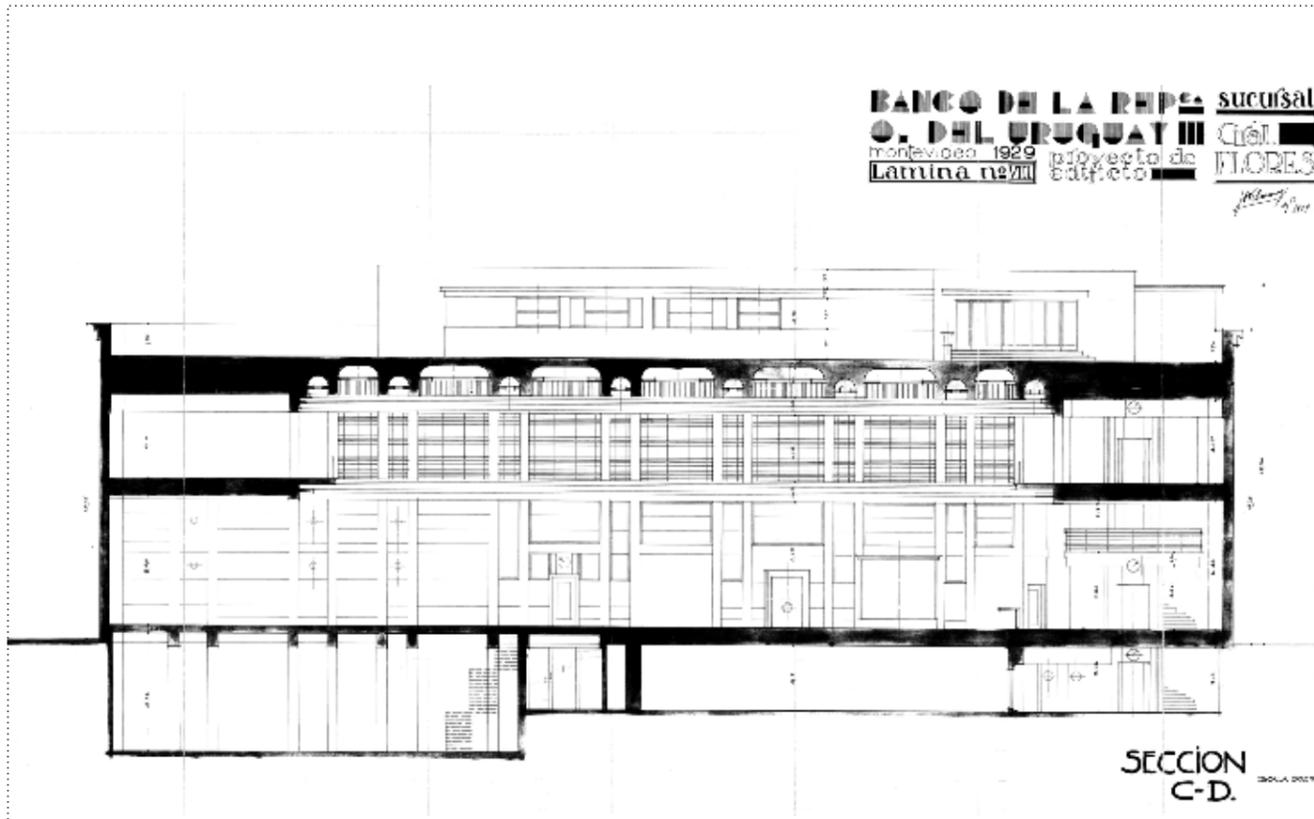
36 BROU. Sede Gral. Flores. Sección C-D. Ajustes inmediatos al concurso. Año 1929.

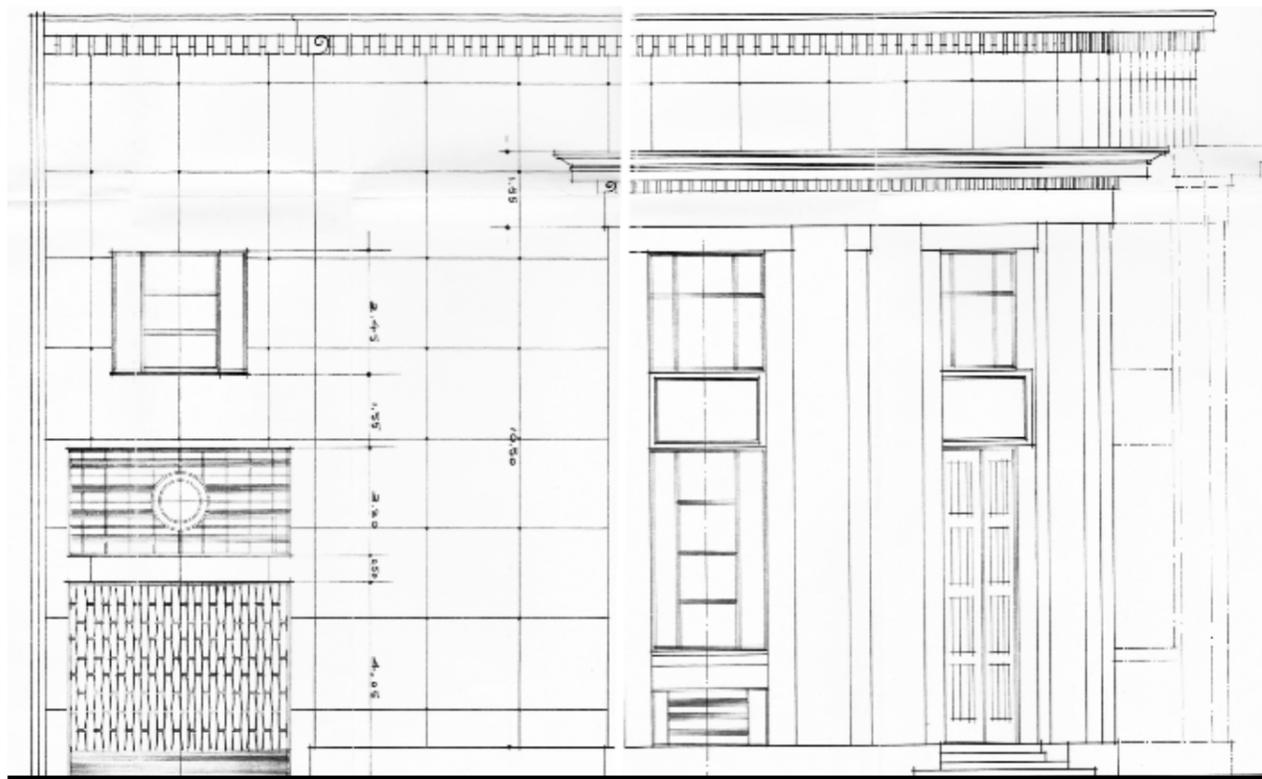
37 BROU. Sede Gral. Flores. Fachada Marcelino Sosa. Ajustes previos al inicio de obra. Año 1931.

El resultado es una secuencia expresiva que enlaza una fachada larga —Concepción Arenal— y dos fachadas muy cortas —General Flores, Marcelino Sosa—. La primera reúne gran parte del repertorio historicista, que discurre por el extendido plano y se concentra en las esquinas: allí el giro es liderado por semi-columnas colosales que suscriben el módulo estructural y median en el pasaje a los planos cortos, de menor carga simbólica (fig. 31). De fuste despojado y extraños capiteles jónicos, éstas anuncian a cada lado el monumental acceso: unas robustas puertas ubicadas al centro de la curva, cuya expresión abstracta y maciza remite al carácter del

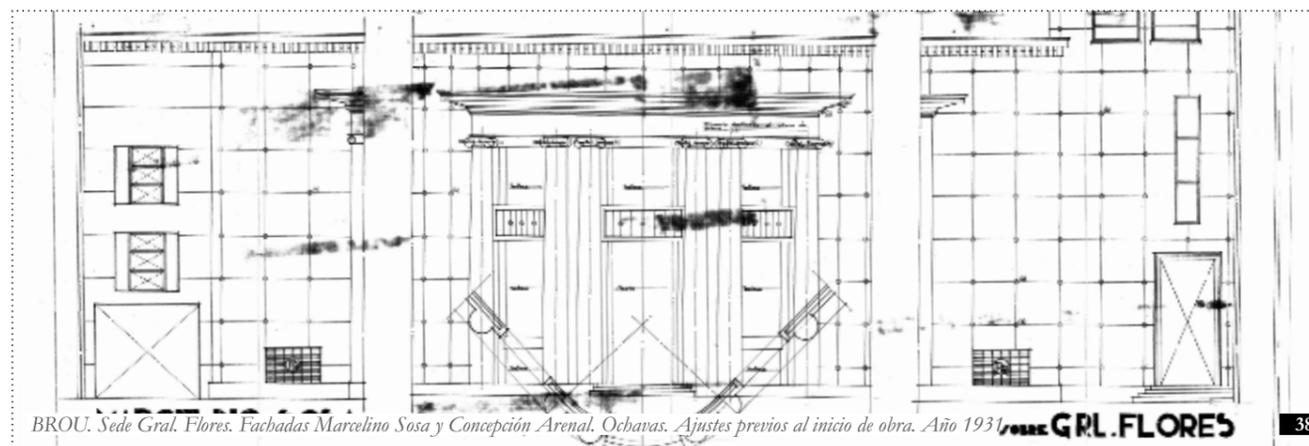
38

BROU. Sede Gral. Flores. Fachadas Marcelino Sosa y Concepción Arenal. Ochavas. Ajustes previos al inicio de obra. Año 1931. IHA+ farq | u y

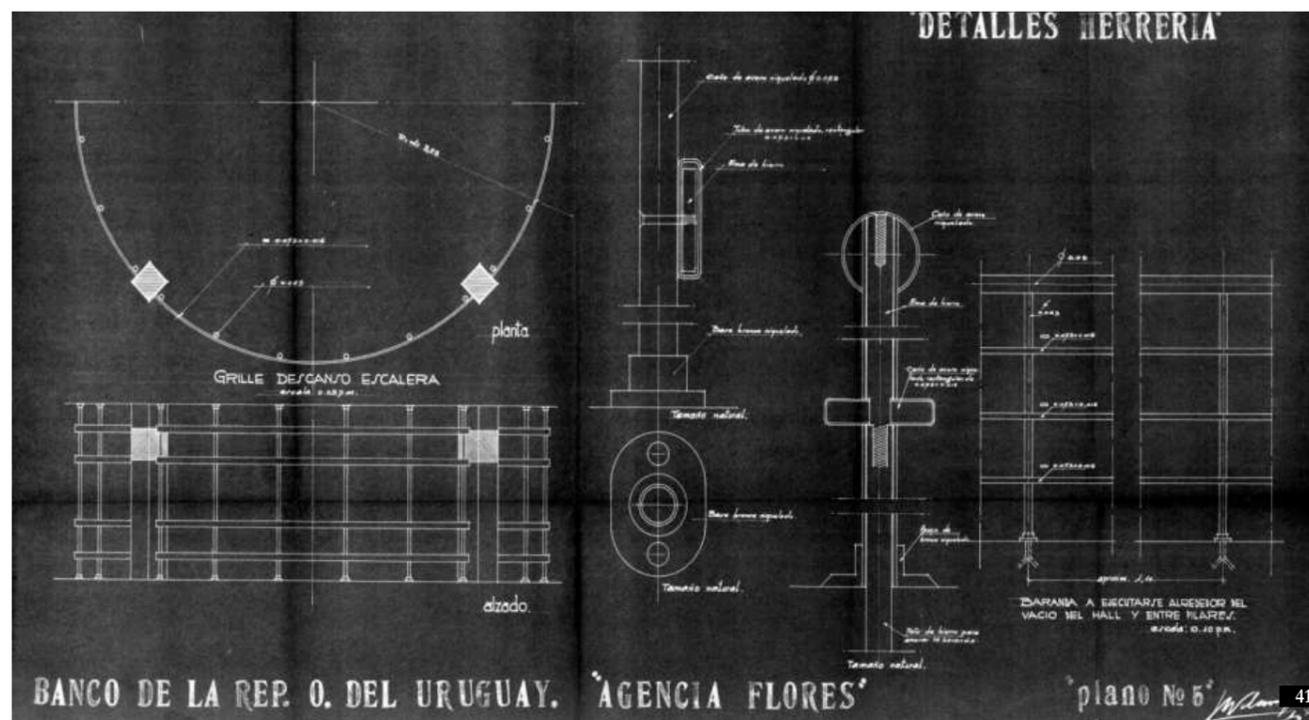
plano No 5

BANCO DE LA REP. O. DEL URUGUAY. 'AGENCIA FLORES'

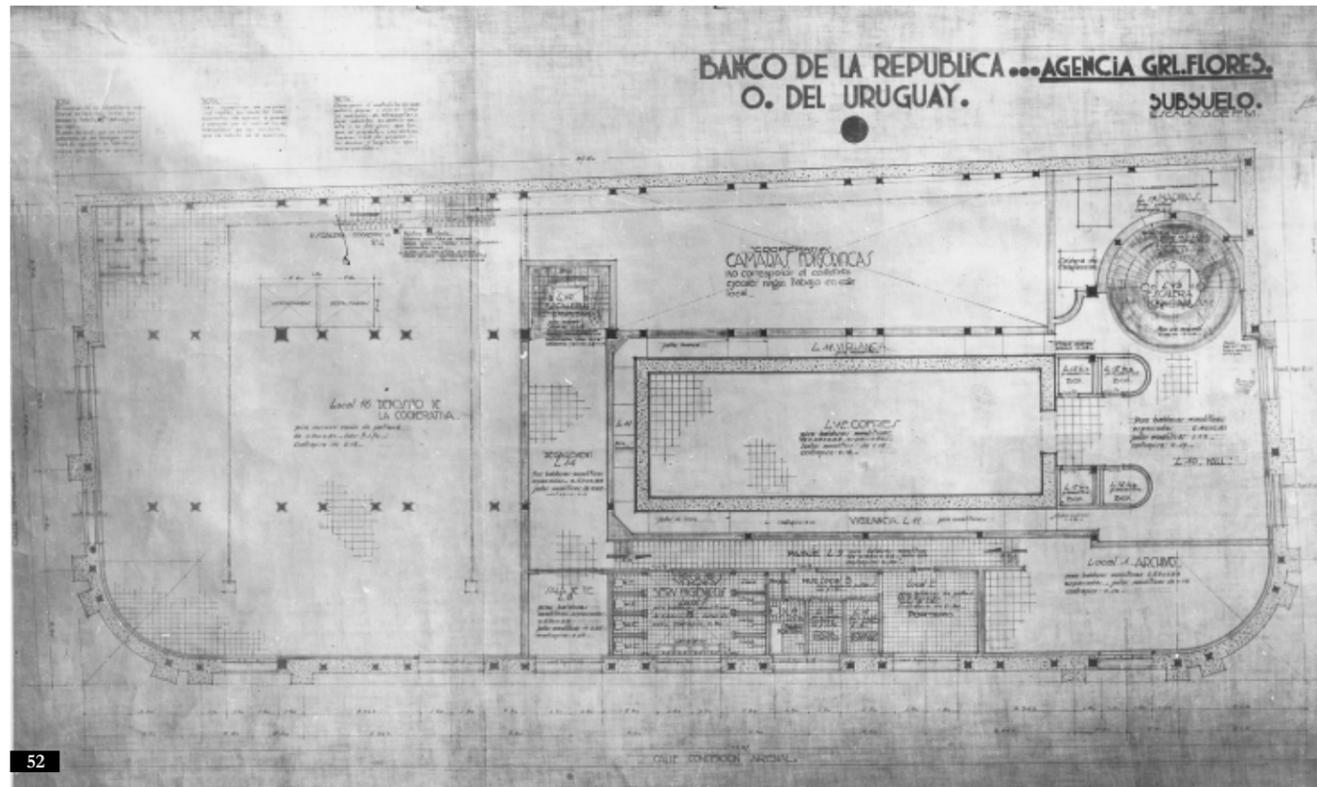
BROU. Sede Gral. Flores. Planta Subsuelo. Ajustes previos al inicio de obra. Año 1931.

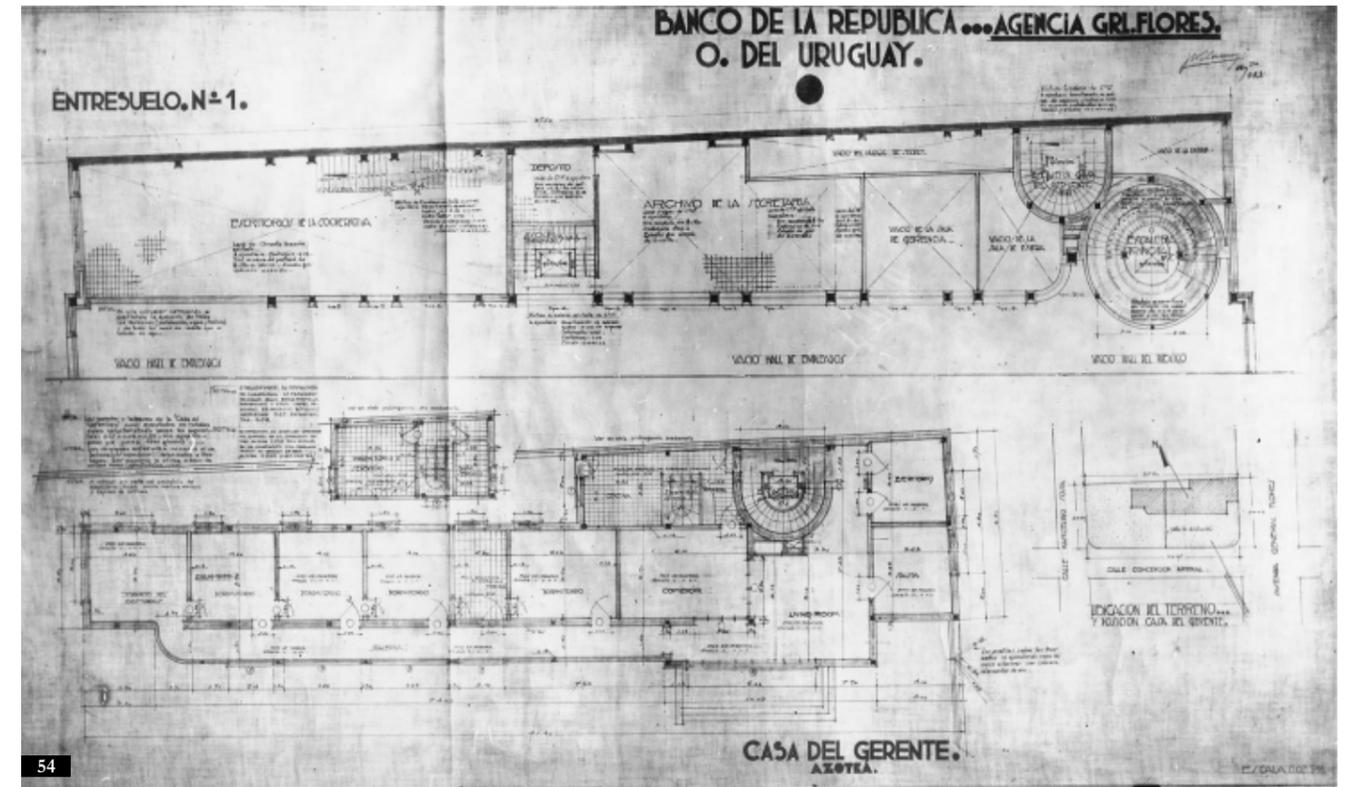
BROU. Sede Gral. Flores. Entresuelo n°1. Ajustes previos al inicio de obra. Año 1931.

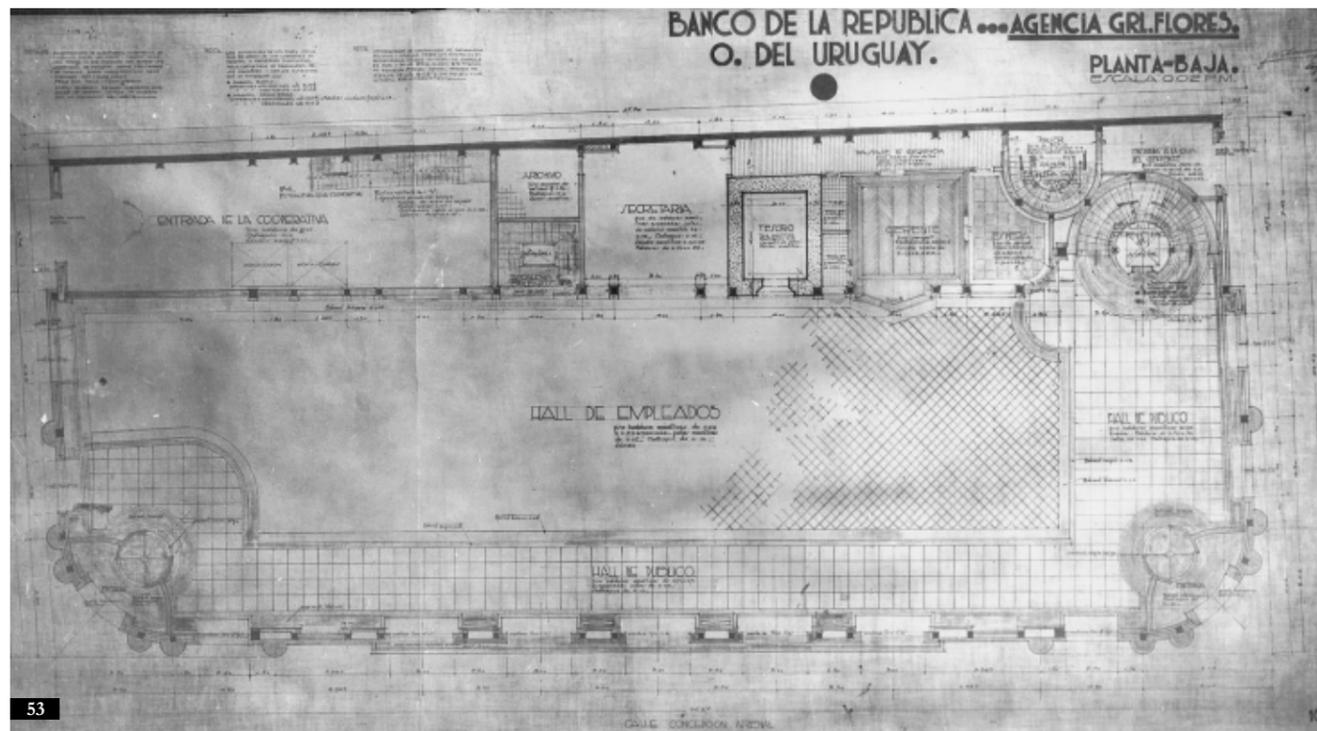
BROU. Sede Gral. Flores. Planta Baja. Ajustes previos al inicio de obra. Año 1931.

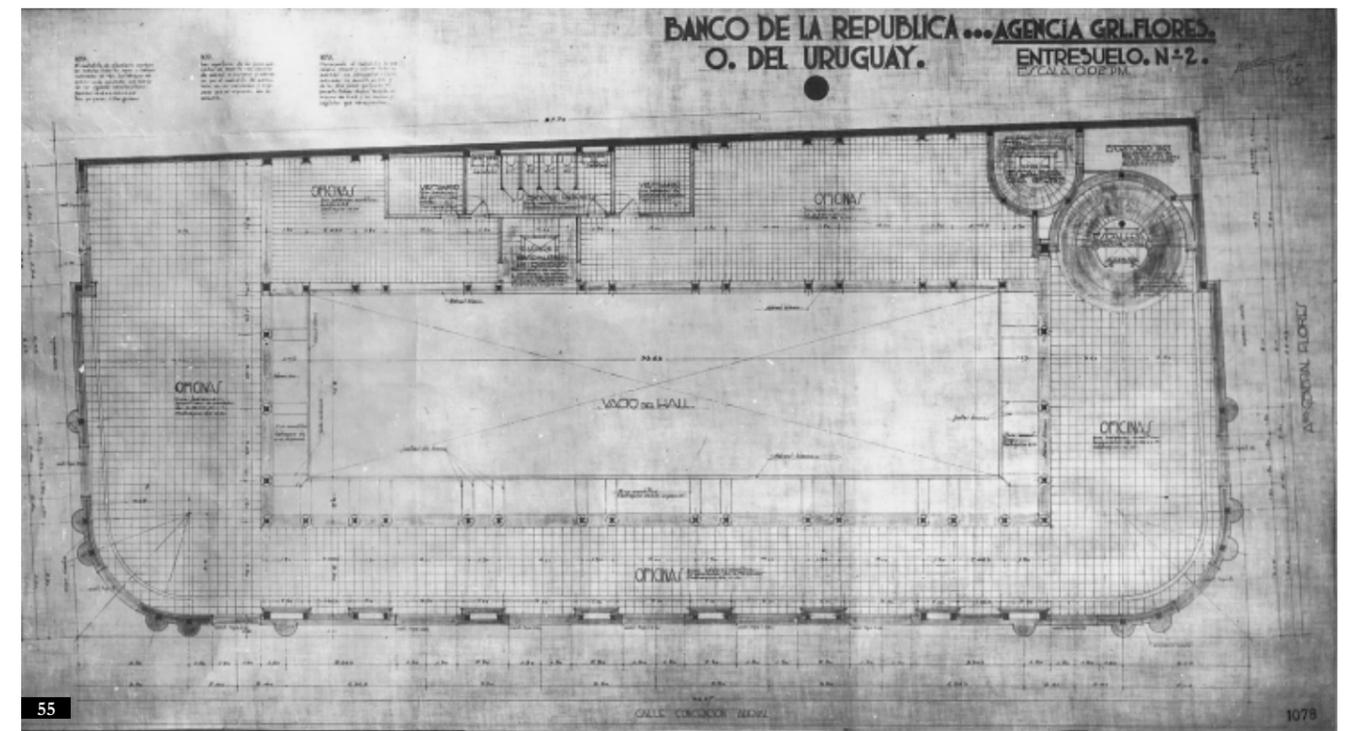
BROU. Sede Gral. Flores. Entresuelo n°2. Ajustes previos al inicio de obra. Año 1931.

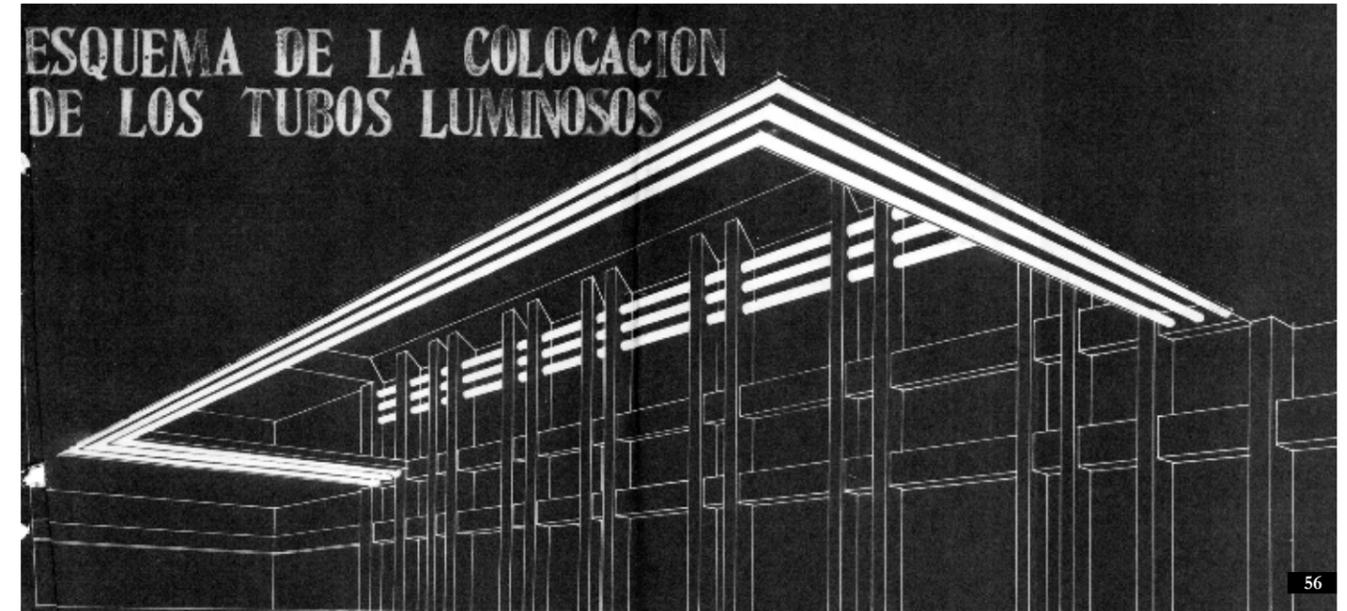
BROU. Sede Gral. Flores. Iluminación. Perspectiva interior. Año 1932.

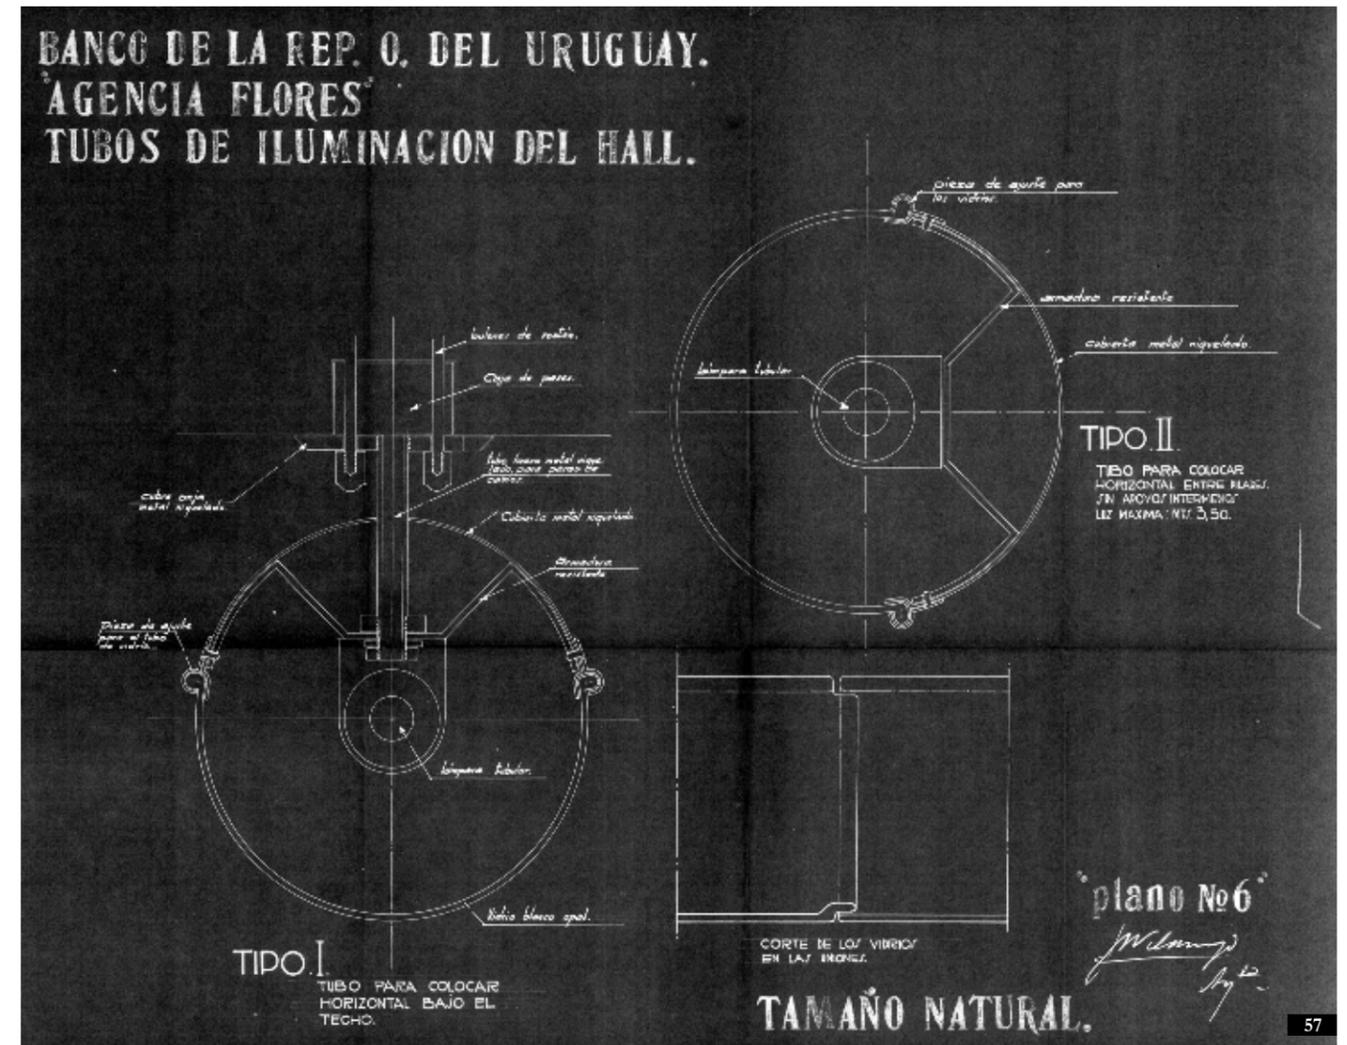
BROU. Sede Gral. Flores. Detalle de luminarias. Año 1932.

⁴⁴ Los trabajos de yesería, marmolería, iluminación y herrería se detallan en el llamado a licitación correspondiente. Montevideo, 13 de abril de 1932.

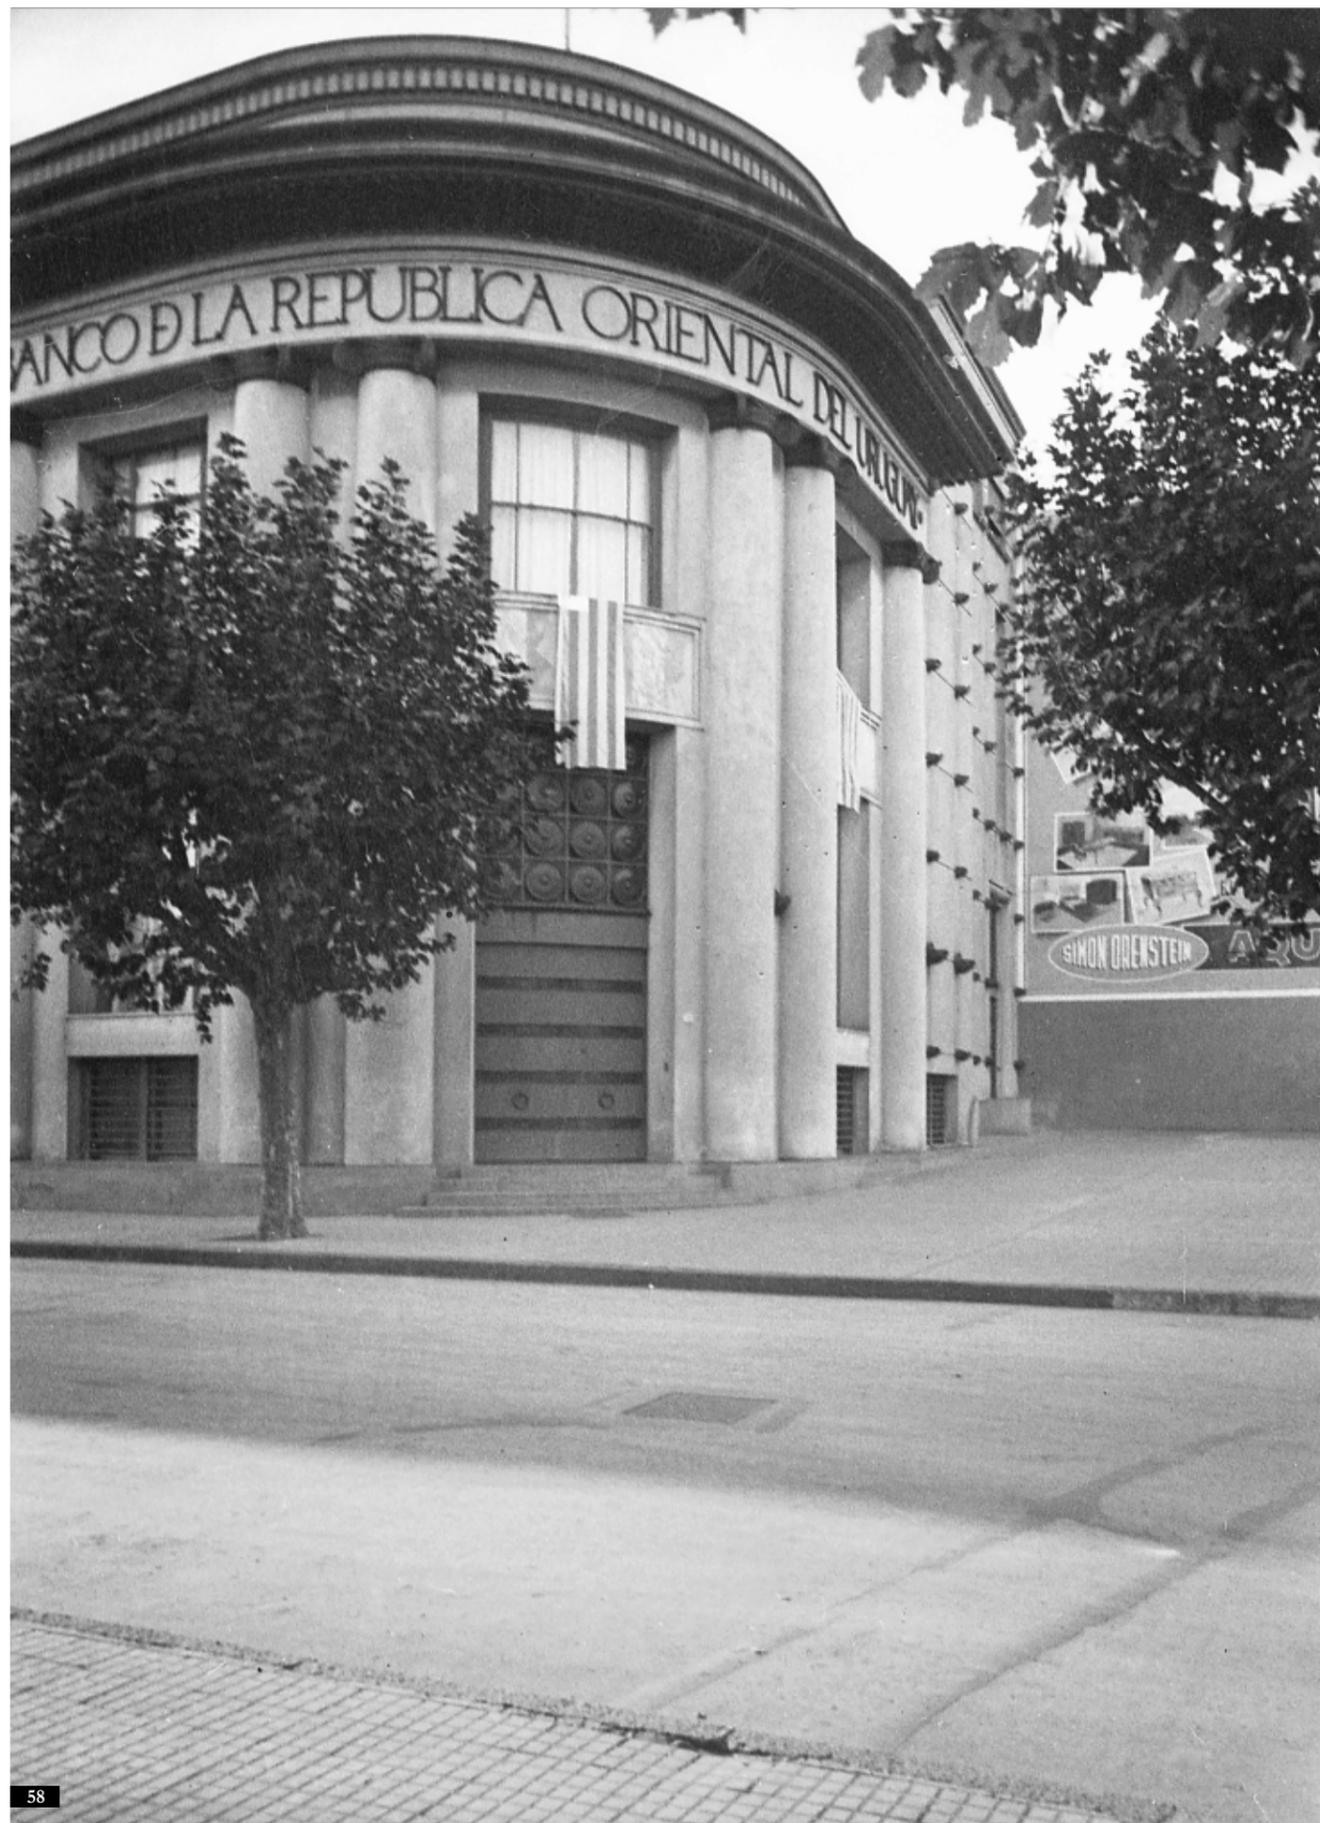
58

BROU. Sede Gral. Flores. Esquina Concepción Arenal y General Flores. Año s/d.

orden dórico (fig. 58).³⁵ Los paños ciegos y neutros de las fachadas cortas respaldan el giro, reafirmado por la banda superior —con su leyenda alusiva— (fig. 40) y una cornisa colmada en su cara inferior por pastillas que evocan las gotas del entablamento dórico.³⁶ Entretanto, el friso denticulado preserva la unidad del conjunto y reafirma la presencia del legado clásico.³⁷
