*Actividad específica de Readecuación Programática,
Asesoramiento Histórico
y del Diseño de Mobiliario y Ornamental
de la Agencia General Flores del
Banco de la República Oriental del Uruguay*

AGENCIA GRAL. FLORES
Banco de la República Oriental del Uruguay

Informe Histórico - Crítico

El presente informe ofrece un acercamiento histórico-crítico al edificio que ocupa la Agencia General Flores del Banco de la República Oriental del Uruguay, proyectado por Julio Vilamajó en 1929. Una aproximación detenida y atenta, orientada a aprehender la génesis de la obra y apresar las claves proyectuales que la definen. Una lectura que se propone como obligado insumo al proyecto de readecuación edilicia.

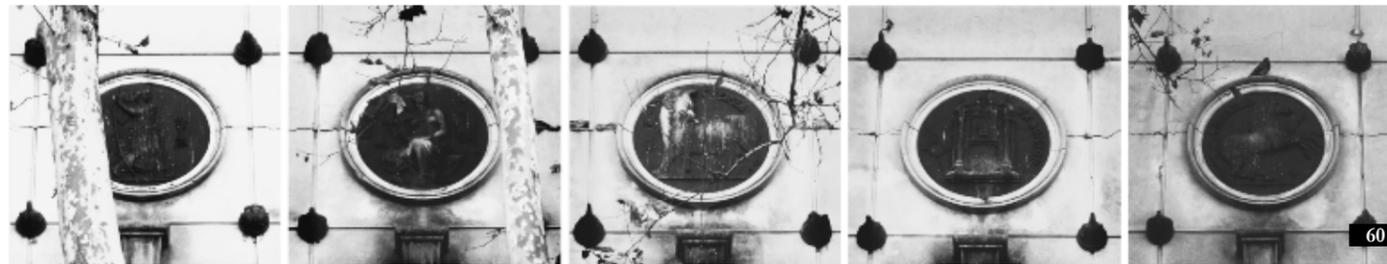
60

raza

riqueza

libertad

El mensaje heráldico es confiado a los medallones que ilustran alegóricamente la Riqueza, la Tradición, la Fuerza, la Libertad y la Raza. Situados sobre los grandes vanos, confieren un desenlace efectivo al ritmo intenso de los mascarones, median con el remate del plano tripartito y condensan el código simbólico (fig. 60).

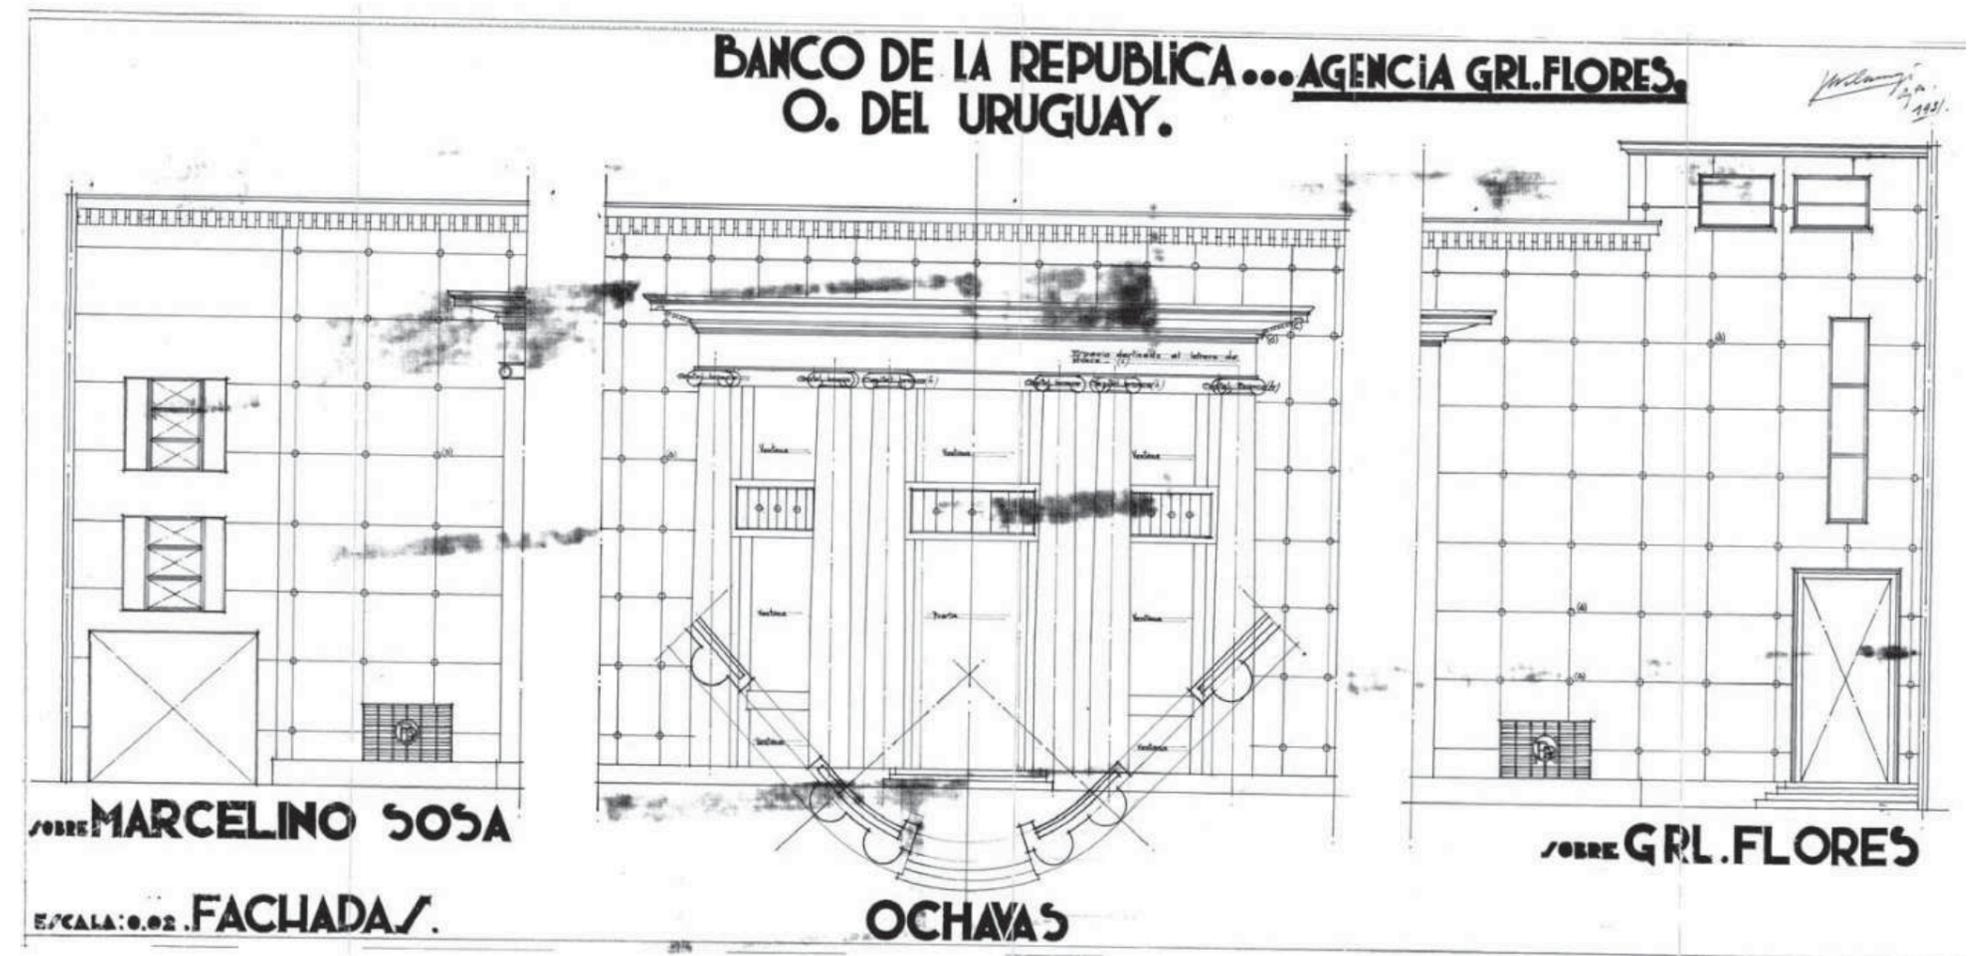
fig.1: Fachadas, dibujos originales

Figura 1 – Fachadas sobre Gral Flores y Marcelino Sosa y ochava de los accesos. Proyecto de 1929.

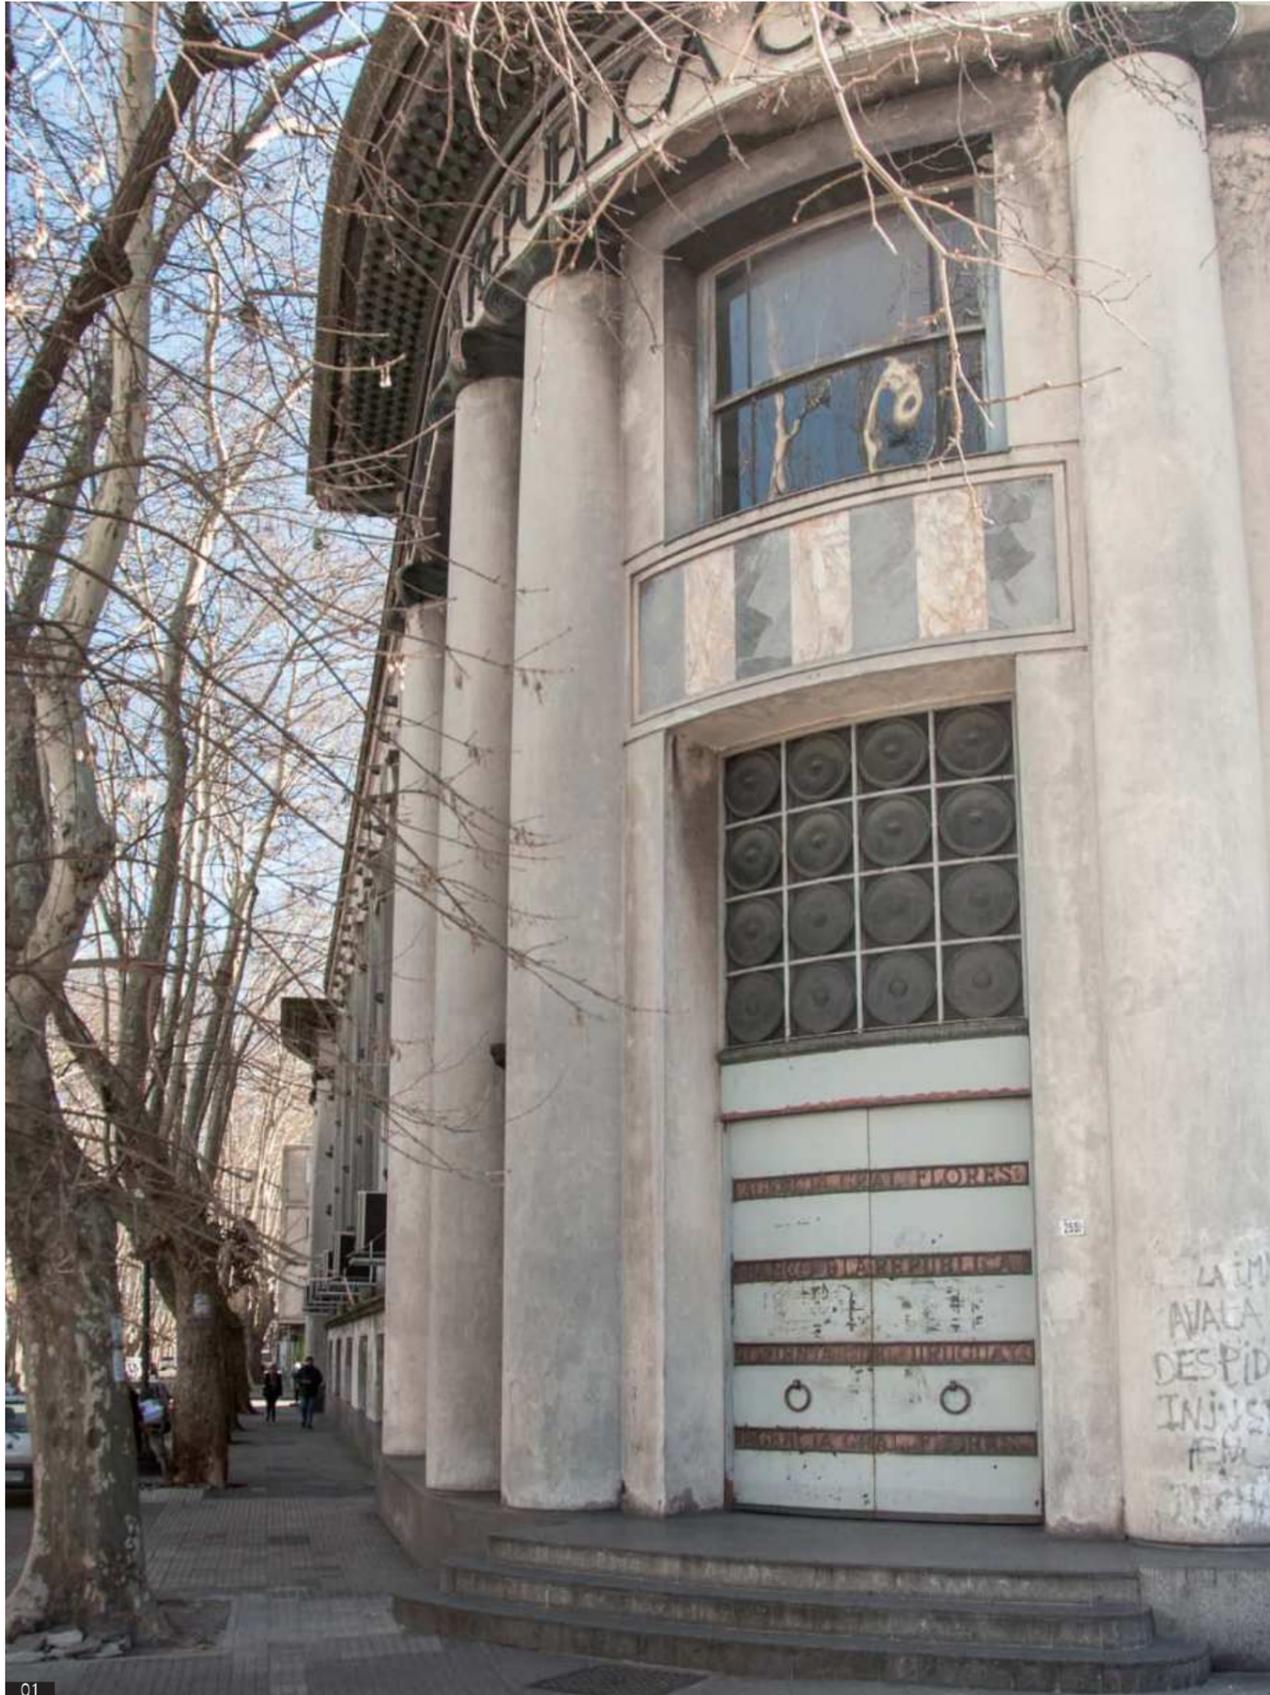
01 Puerta de acceso sobre Gral Flores

Foto 1 – Puerta de acceso sobre Gral Flores.

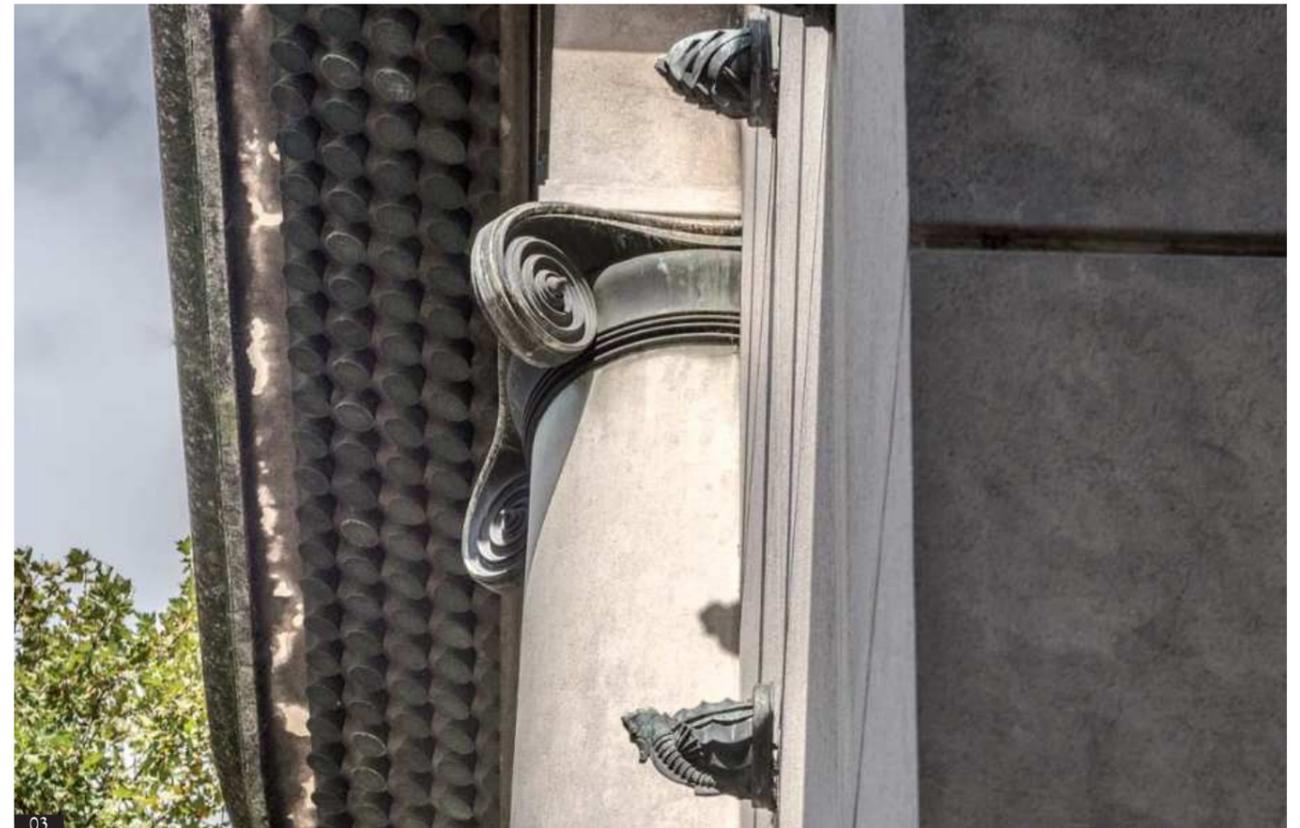
03 Detalle de capitel y piezas escultóricas sobre Gral Flores

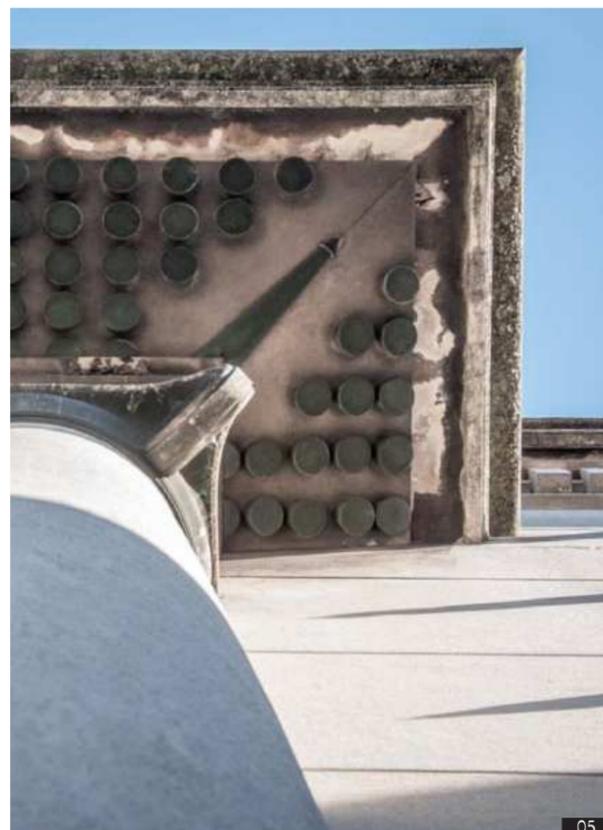
05

Detalle de cornisa, fachada sobre Gral. Flores

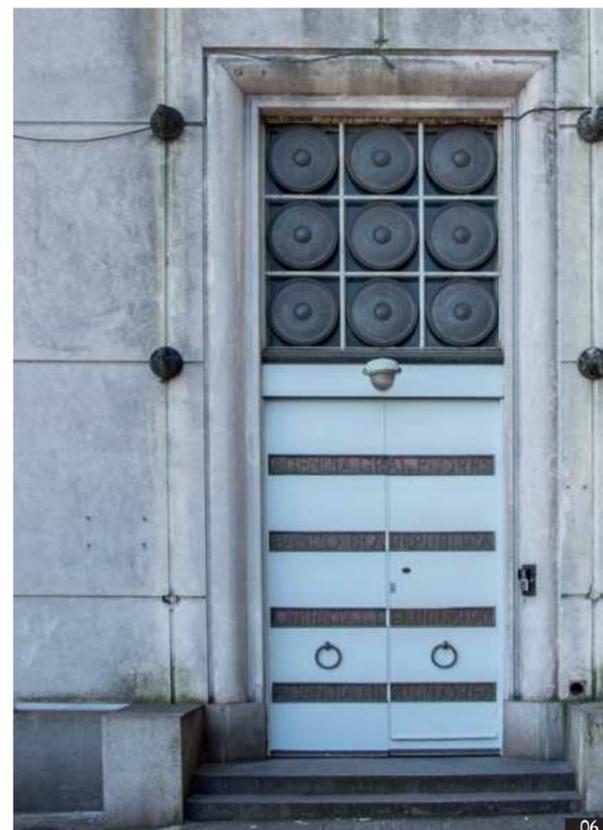
06

Detalle de acceso secundario sobre Gral. Flores

Foto 6 – Detalle de acceso secundario, fachada sobre Gral Flores.

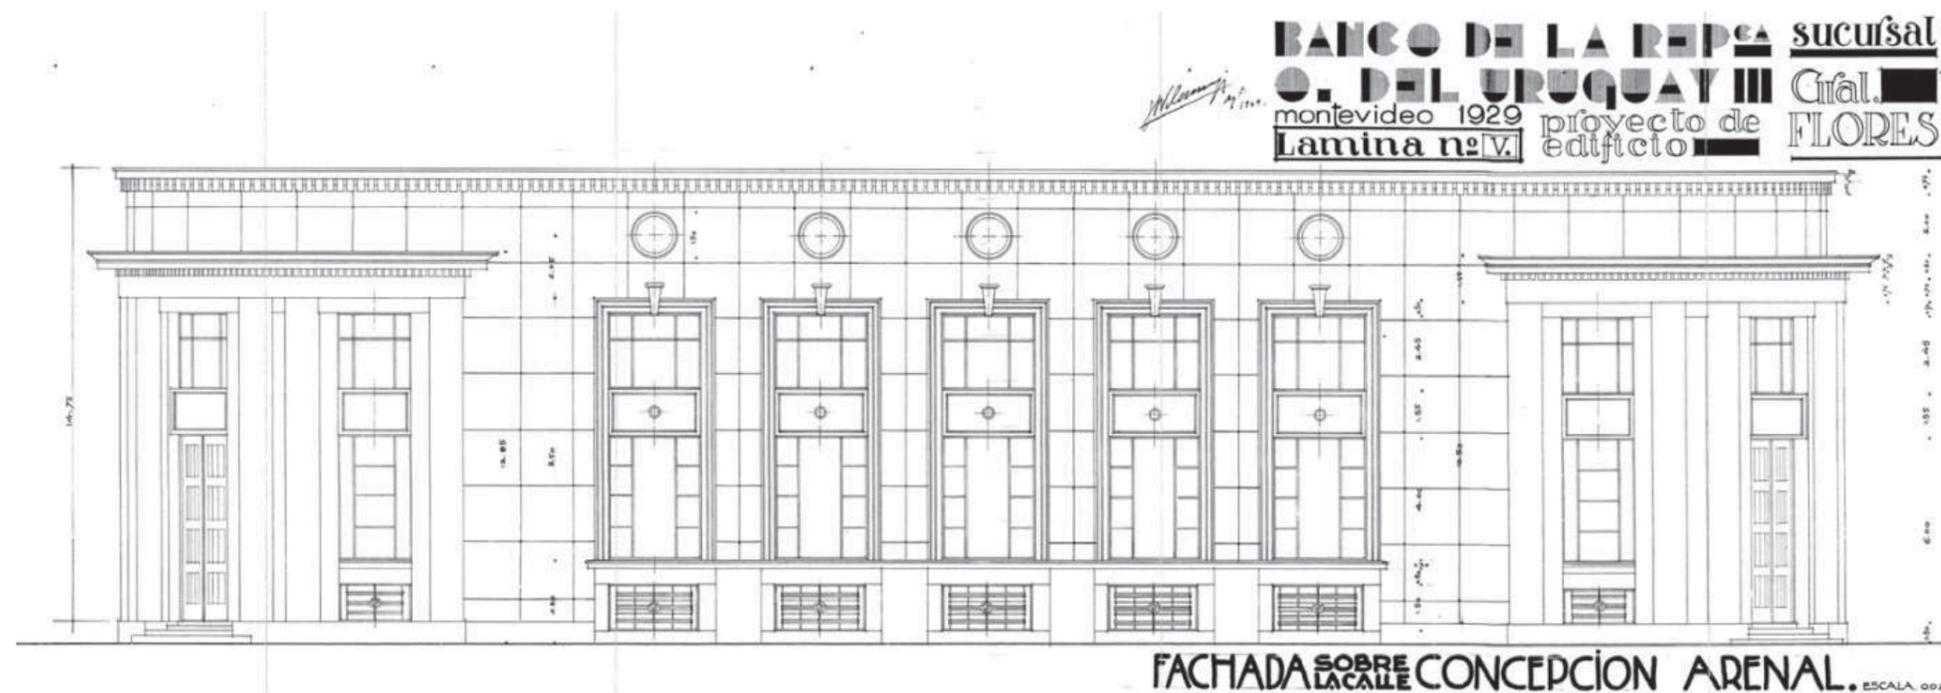
fig. 2: Fachada sobre Concepción Arenal, dibujo original

Figura 2 – Fachada sobre Concepción Arenal. Proyecto de 1929.

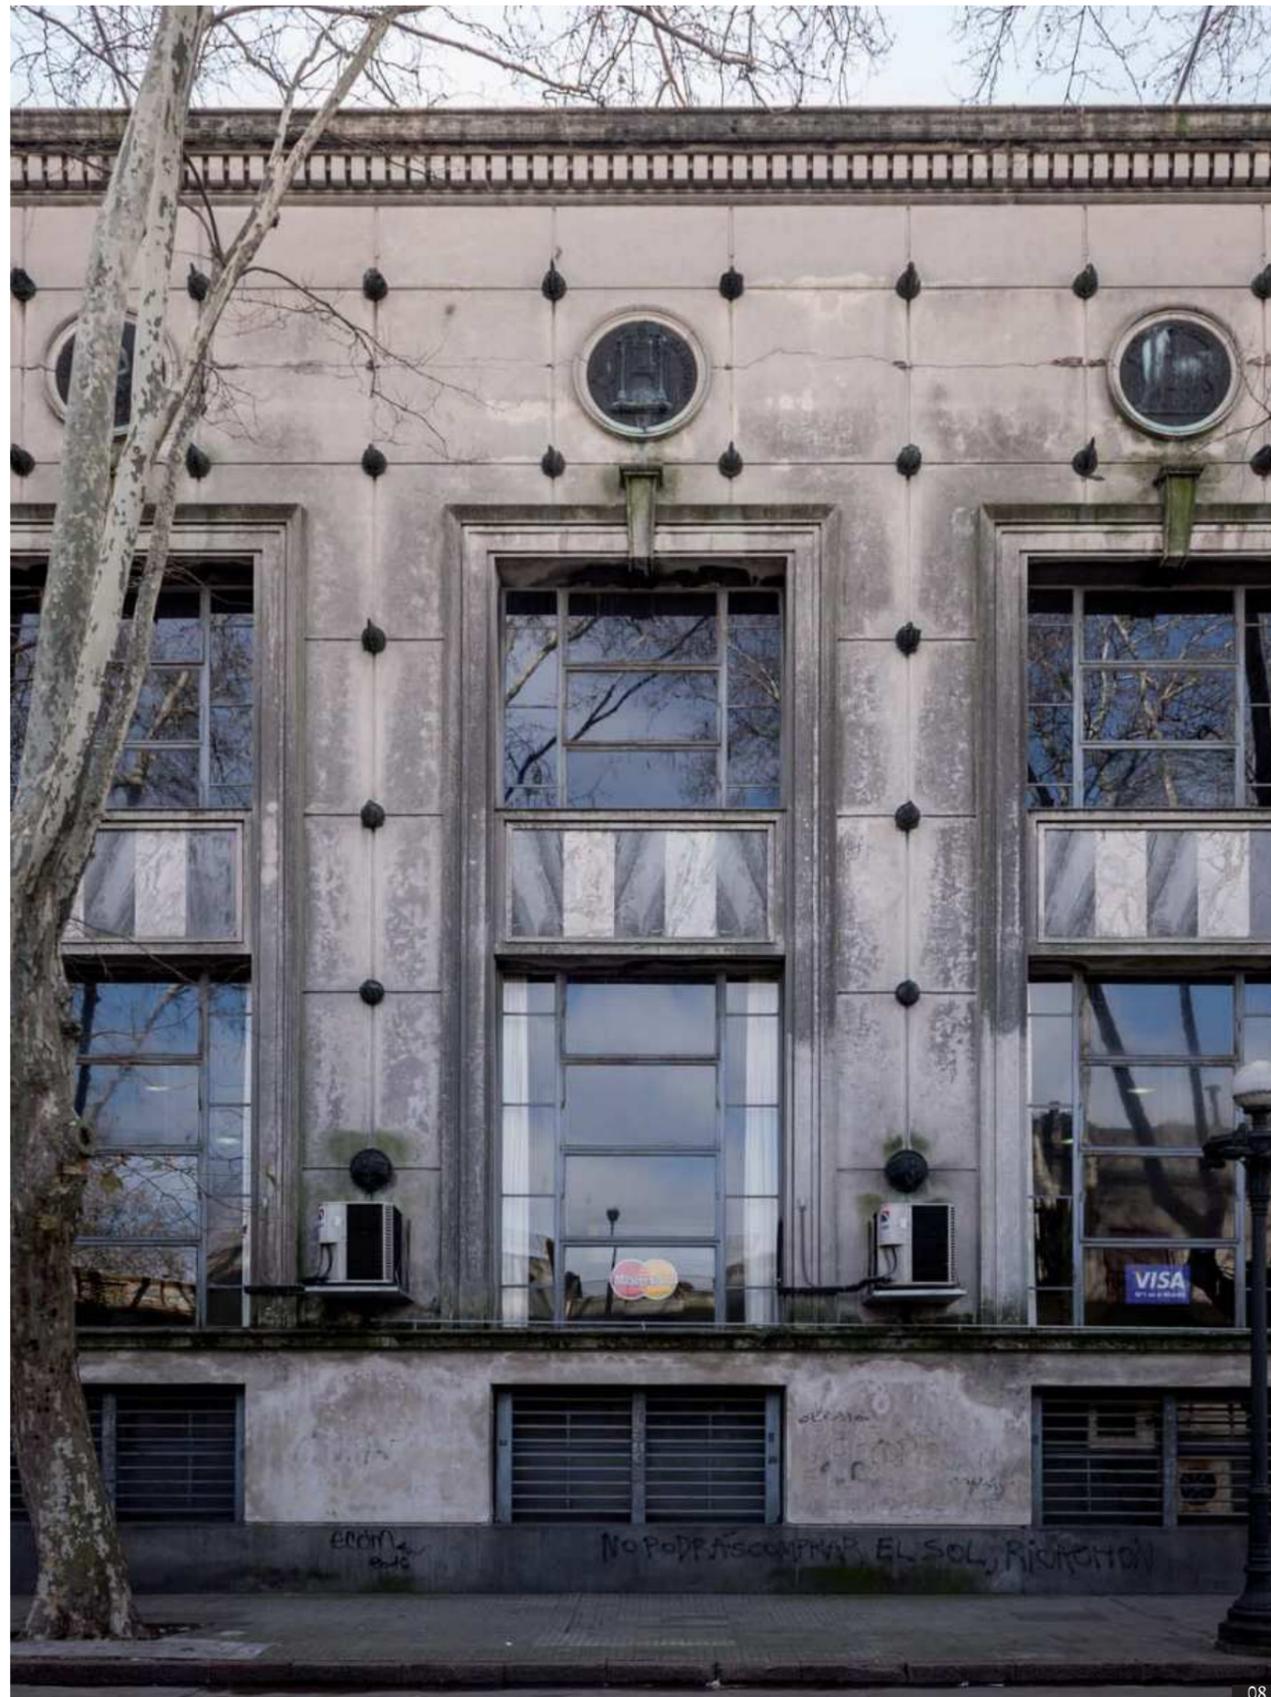
Motivo ornamental en la fachada sobre Concepción Arenal 08

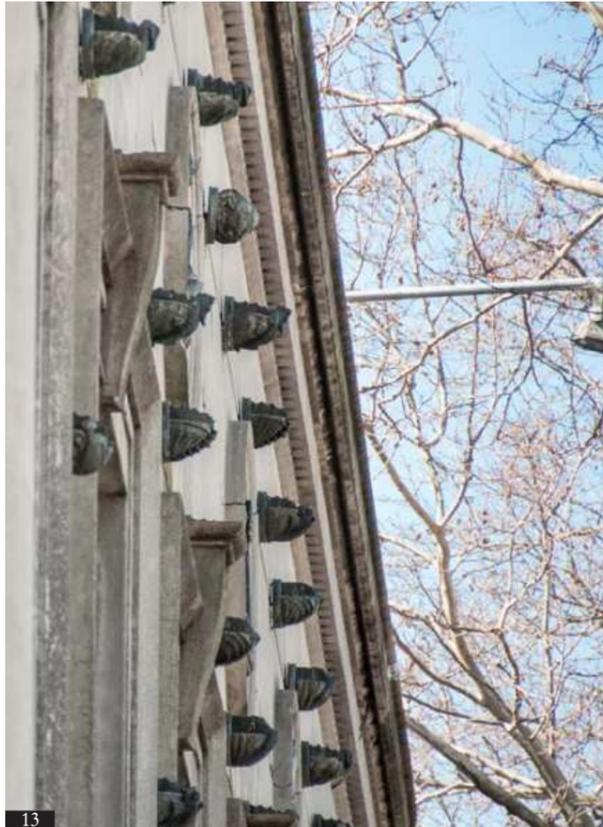
Detalle de piezas escultóricas sobre de Concepción Arenal

Foto 13 – Detalle de piezas escultóricas sobre Concepción Arenal.

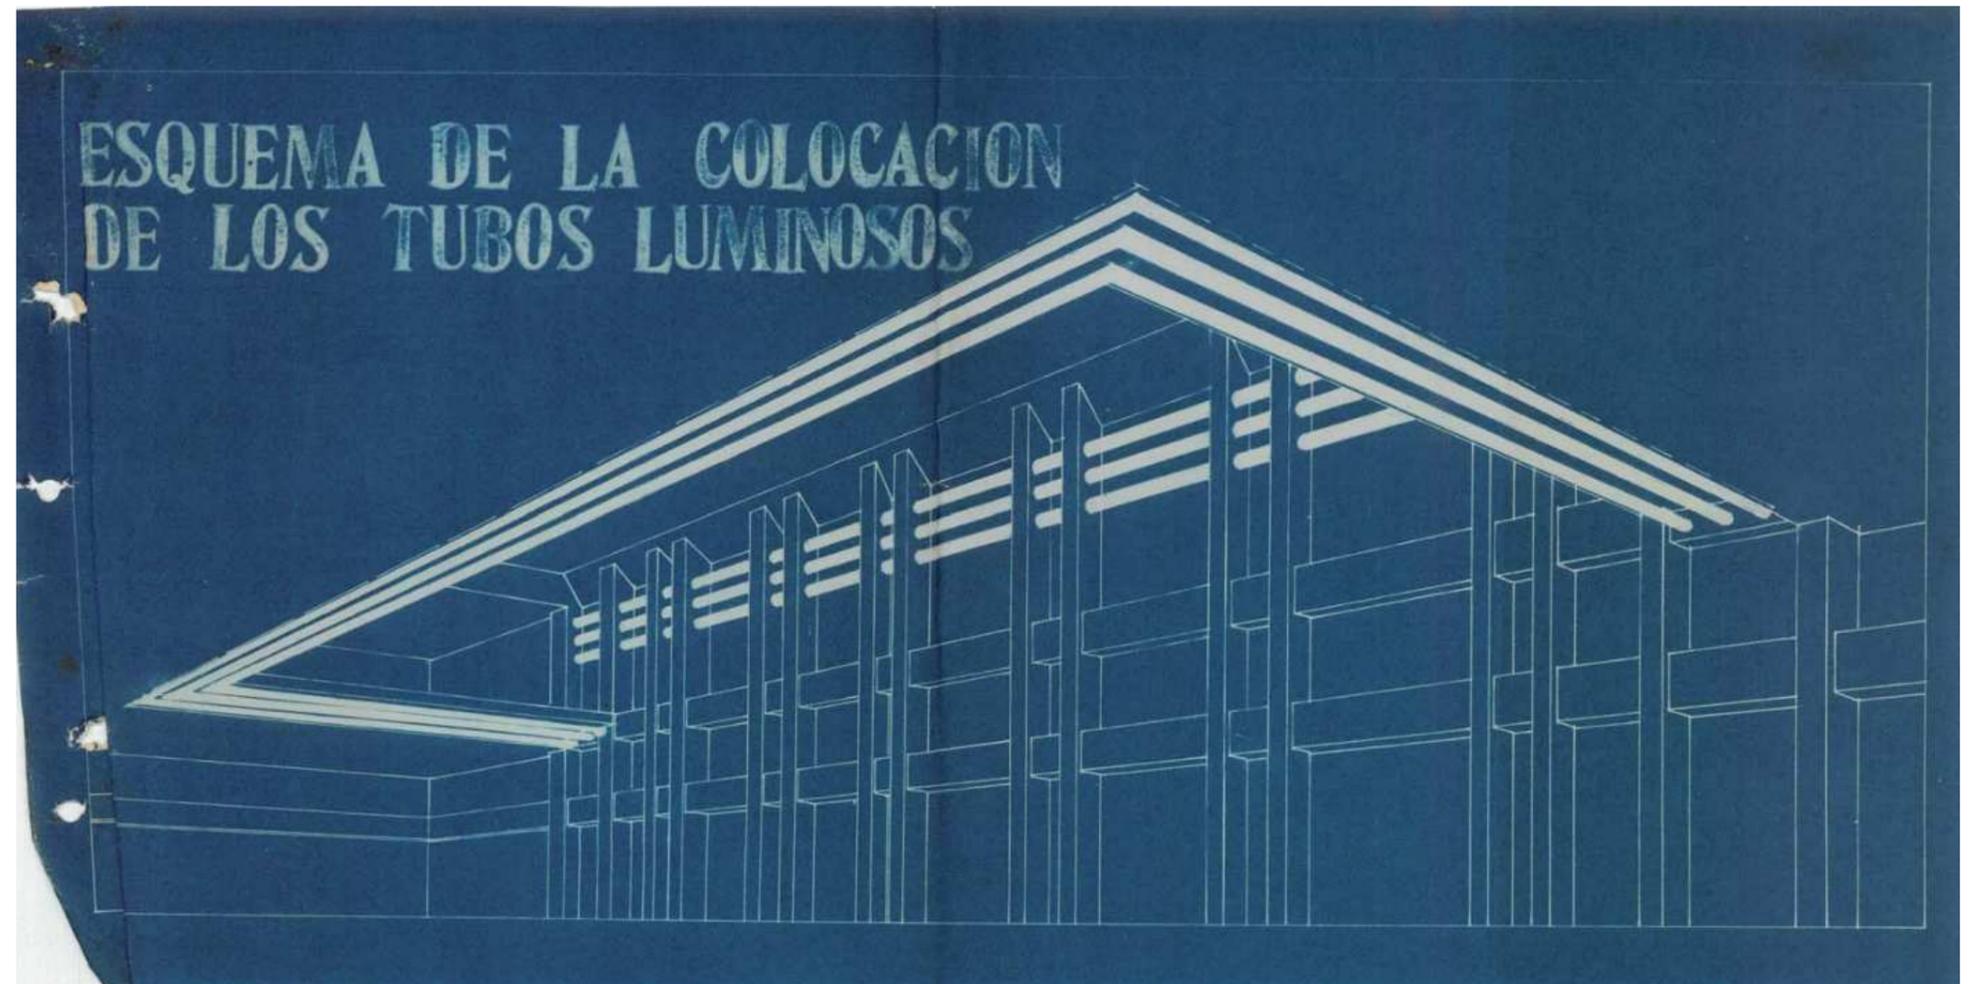
fig. 3: Esquema de colocación de los tubos, dibujo original

Figura 3: El esquema de la colocación de los tubos luminosos en el hall realizado por Julio Vilamajó sintetiza en pocas líneas elementos que definen al hall: los pilares apareados de la fachada interior que ascienden limpios por el espacio y se rematan con tres luminarias y las tres líneas de luz que acompañan el contorno del entresuelo.

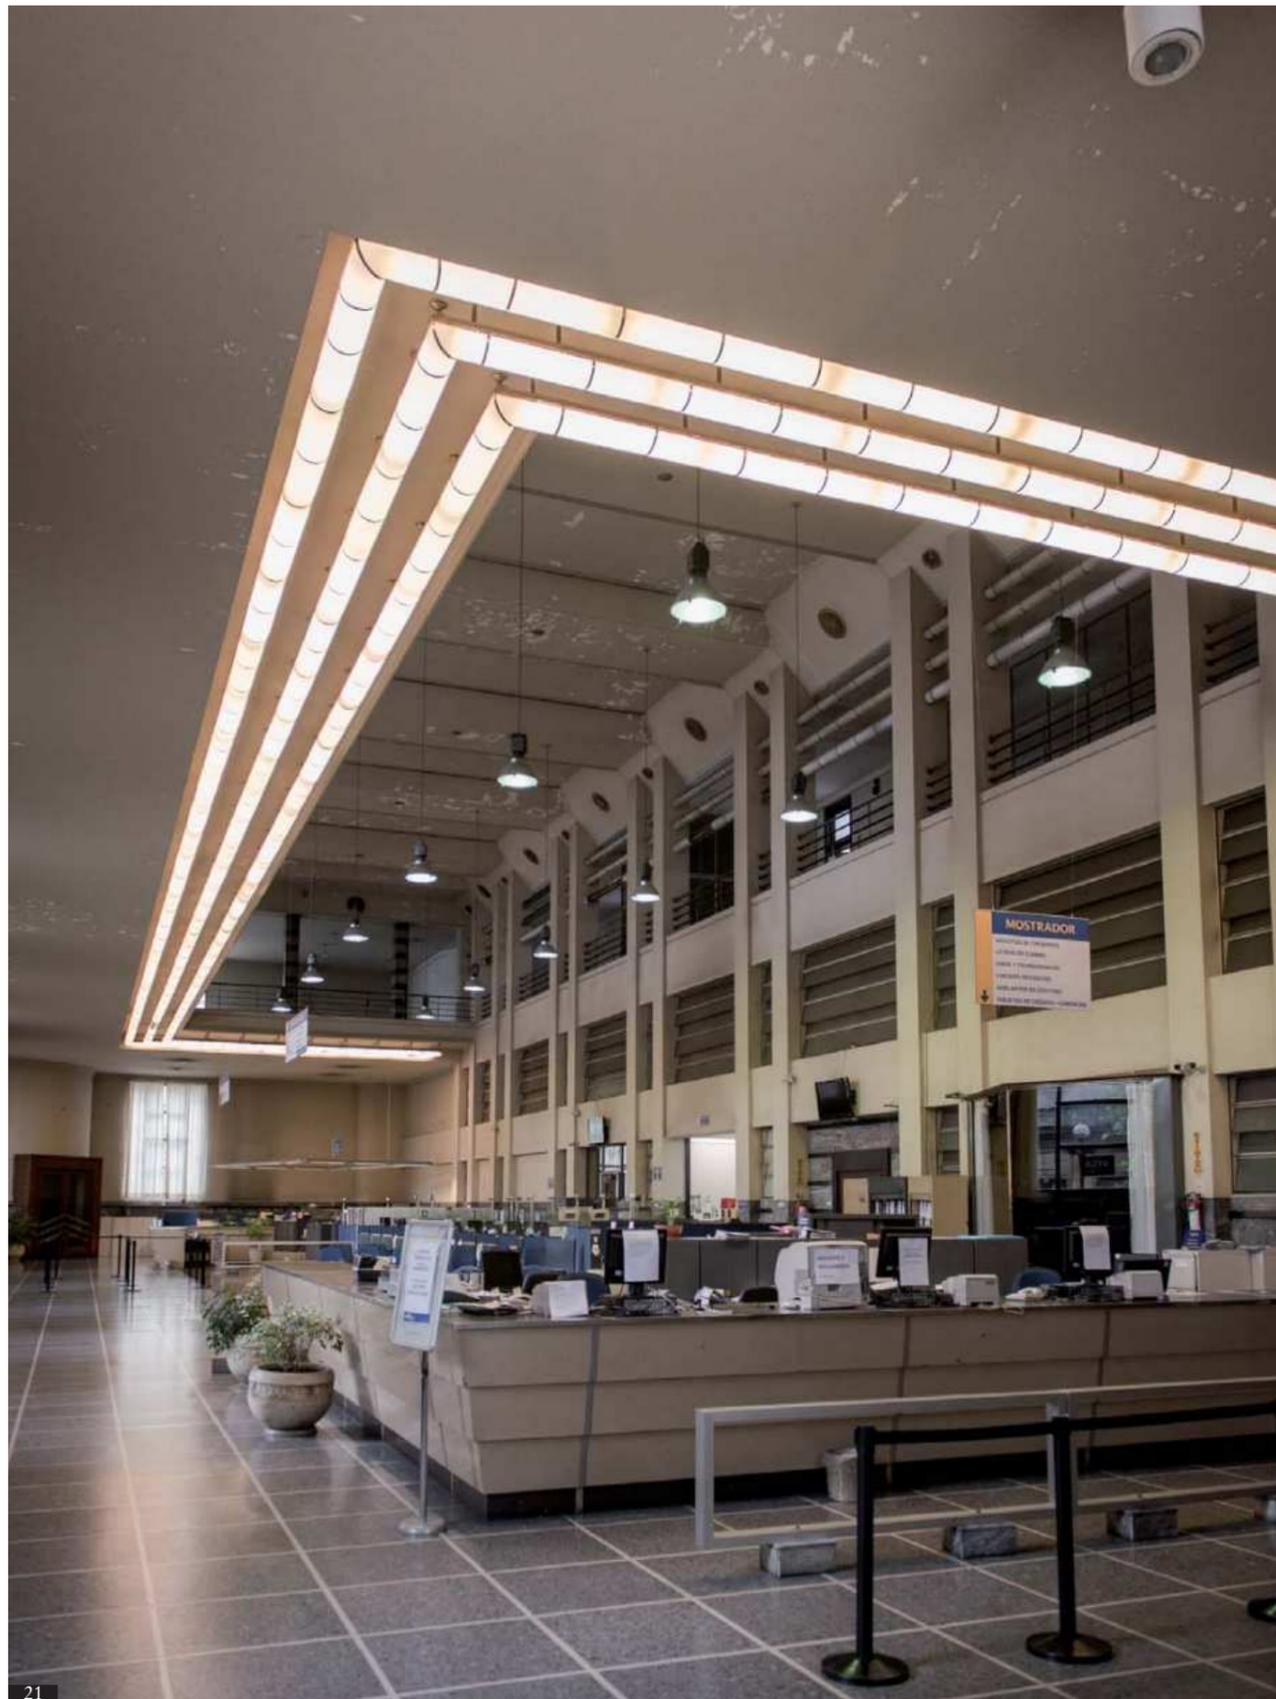
21
El hall

El hall del banco se articula en torno al vacío central de tres niveles.

Cuando ingresamos en forma oblicua se nos presenta un amplio espacio sin que ningún pilar se interponga en la percepción visual del espacio. Esto se logra gracias a que el entresuelo cuelga del techo mediante tensores. El público se mueve entre el mostrador y los planos de fachada perimetrales bajo el entresuelo en el “hall del público”. Ocupa el centro de la escena el “hall de los empleados” en triple altura.

Al ingresar al hall el espacio es dirigido por la presencia de un largo mostrador que conforma una larga cinta en “U”. Este se resuelve con módulos construidos en chapa doblada. Hacia el sector de trabajo tiene cajones y estantes cerrados. Hacia el sector del público se retrae escalonándose y estrechándose hacia la base en un gesto del gusto decó.

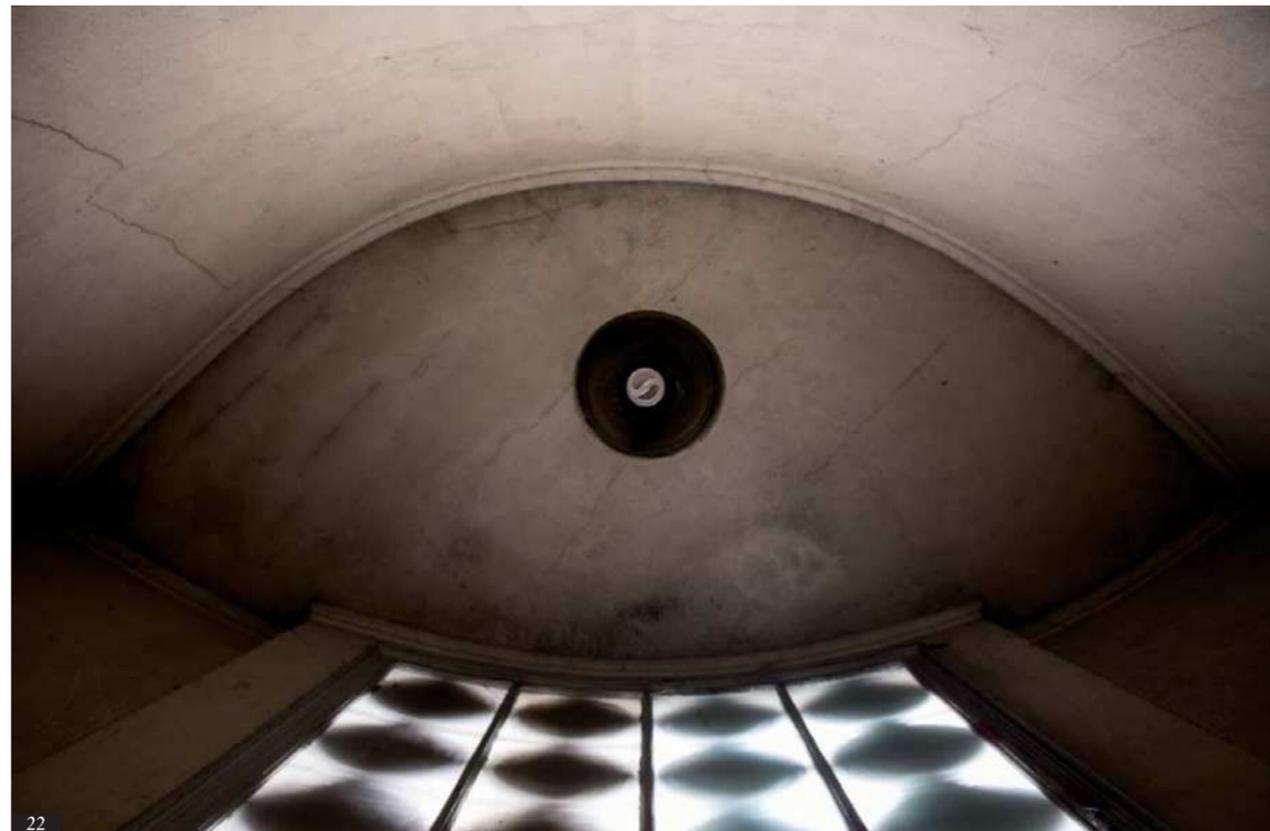
22
Cielorraso del acceso sobre Gral. Flores

Foto 21: Cieloraso del acceso sobre Gral Flores.

Se observa tras el vidrio la reja alta con mo-

tivos decorativos circulares como escudos sobre la puerta de entrada.

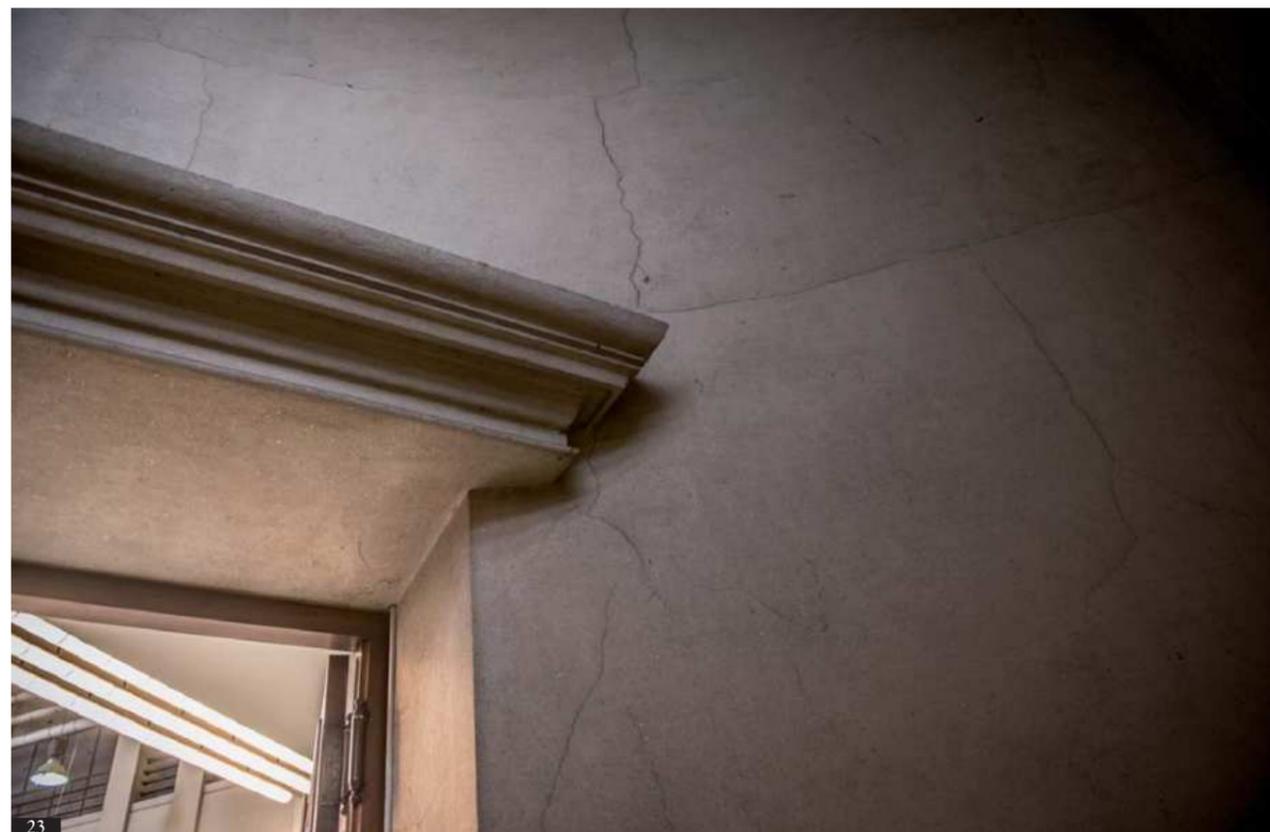
23
Detalle de la cornisa clásica sobre la puerta de acceso al hall

Foto 22: Detalle de la cornisa clásica sobre la puerta de acceso al hall desde el espacio de acceso.

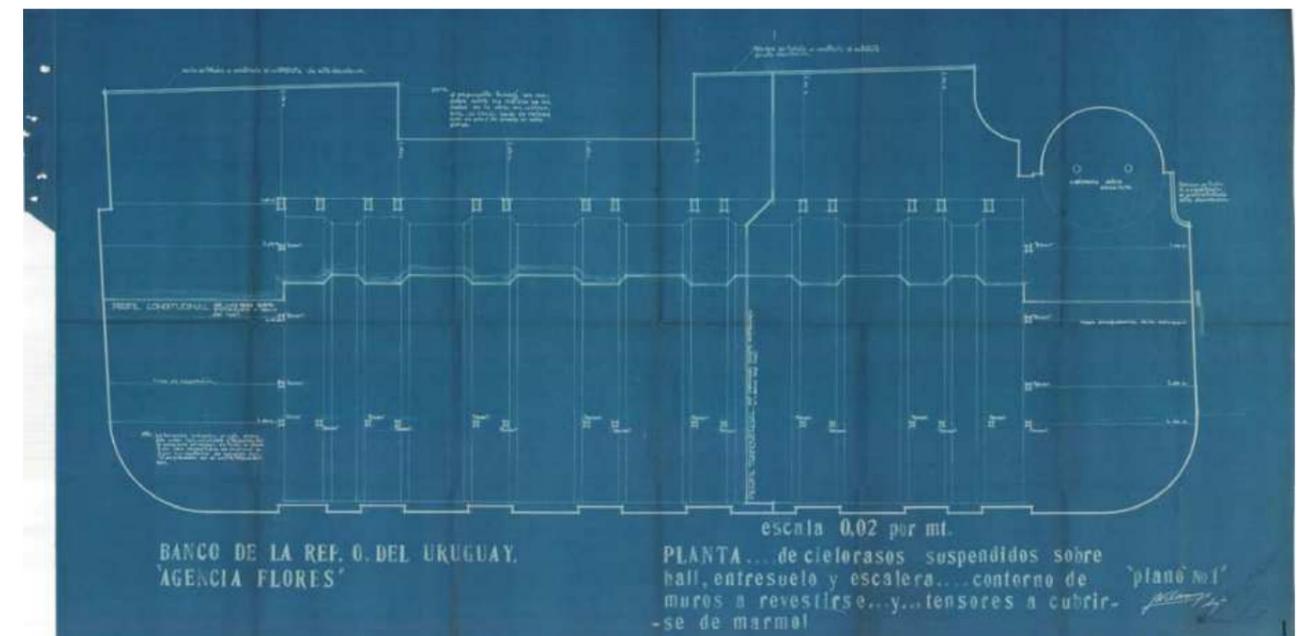
fig. 4: Detalle de la cornisa clásica sobre la puerta de acceso al hall

Figura 4: Planta de cielorazos suspendidos sobre hall, entresuelo y escalera...contorno de muros a revestirse...y ... tensores a cubrirse de mármol.

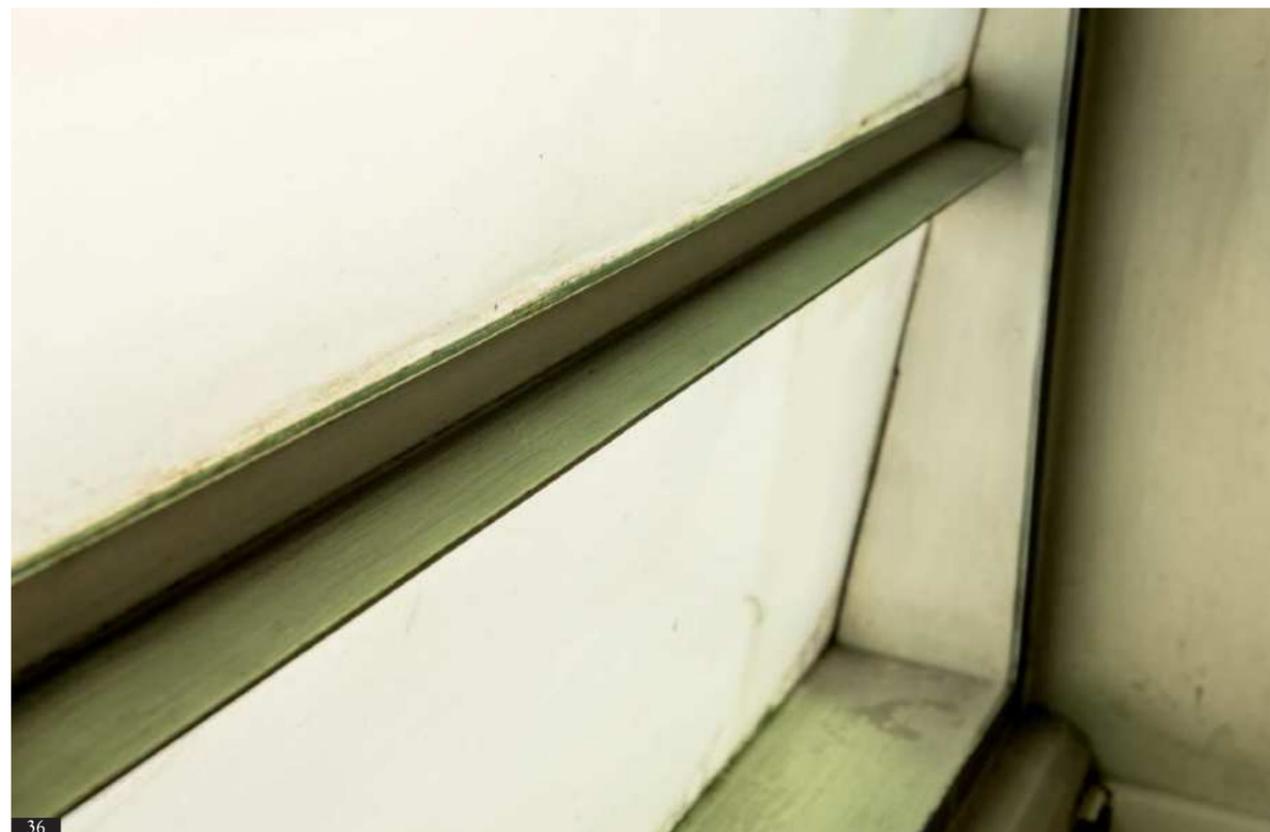
36
Detalle del perfil metálico estructural de los "parasoles internos"

Foto 36: Detalle del perfil metálico estructural de los “parasoles internos” en el entresuelo de los archivos.

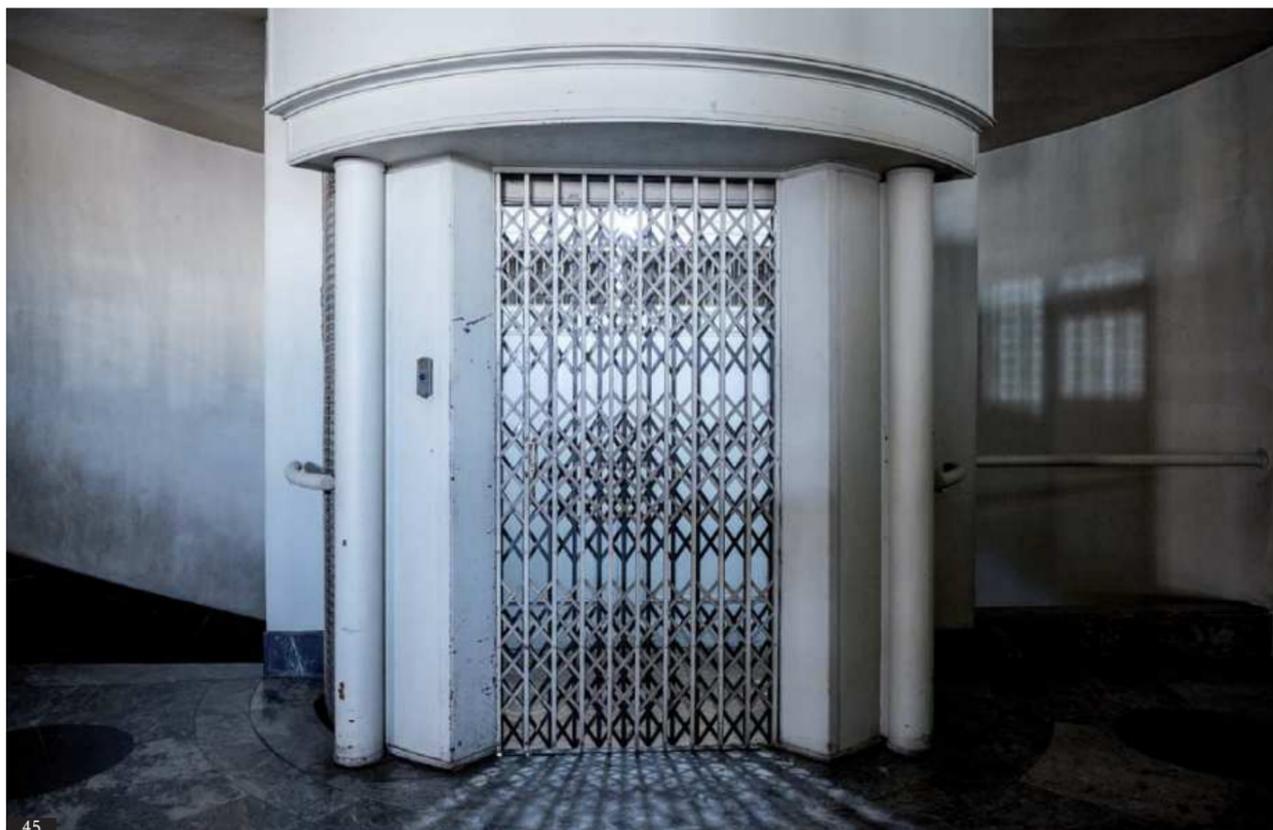
Detalle de manilla de la puerta plegable del ascensor

Foto 46 – Detalle de la manilla para la puerta del ascensor de malla metálica plegable.

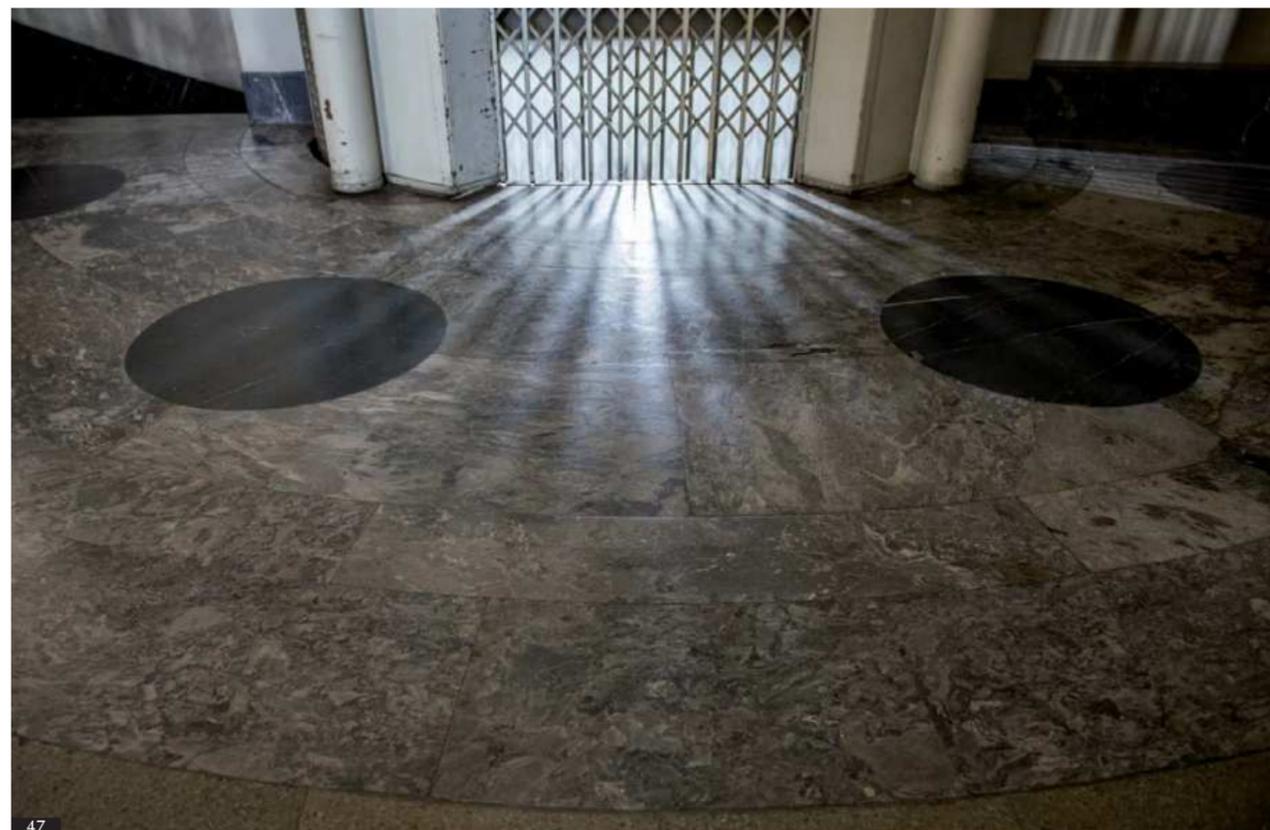
Detalle de pavimento, entresuelo

Foto 47 – En la planta baja los pavimentos monolíticos del hall se interrumpen dejando lugar a anillos circulares de mármol gris turquí en torno a la caja del ascensor. Se colocan tres círculos negros en el anillo central. El diseño del pavimento se repite en el descanso de la escalera.
