*Actividad específica de Readecuación Programática,
Asesoramiento Histórico
y del Diseño de Mobiliario y Ornamental
de la Agencia General Flores del
Banco de la República Oriental del Uruguay*

AGENCIA GRAL. FLORES
Banco de la República Oriental del Uruguay

Informe Histórico - Crítico

El presente informe ofrece un acercamiento histórico-crítico al edificio que ocupa la Agencia General Flores del Banco de la República Oriental del Uruguay, proyectado por Julio Vilamajó en 1929. Una aproximación detenida y atenta, orientada a aprehender la génesis de la obra y apresar las claves proyectuales que la definen. Una lectura que se propone como obligado insumo al proyecto de readecuación edilicia.

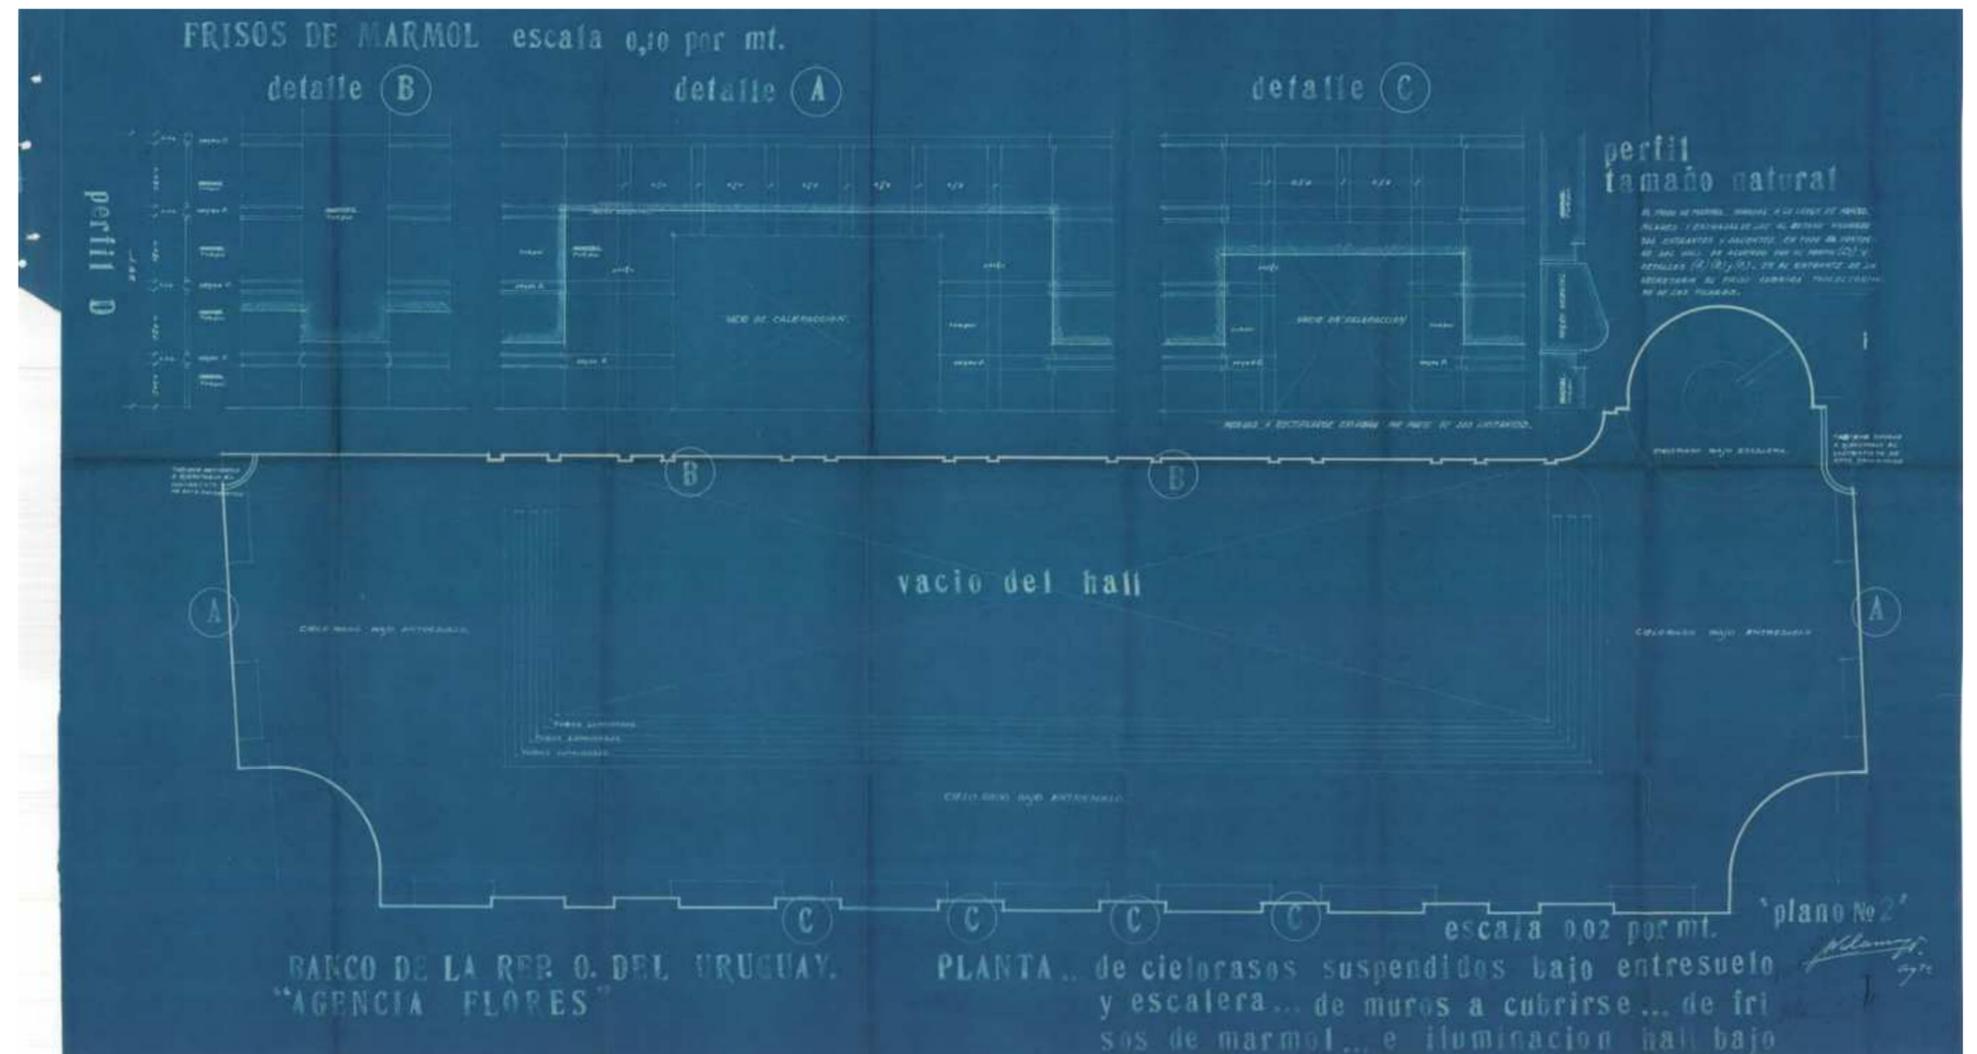
fig. 6: Frisos de mármol y planta de cielorastos, dibujos originales

Figura 6: Planta de muros y pilares a cubrirse con revestimientos de mármol.

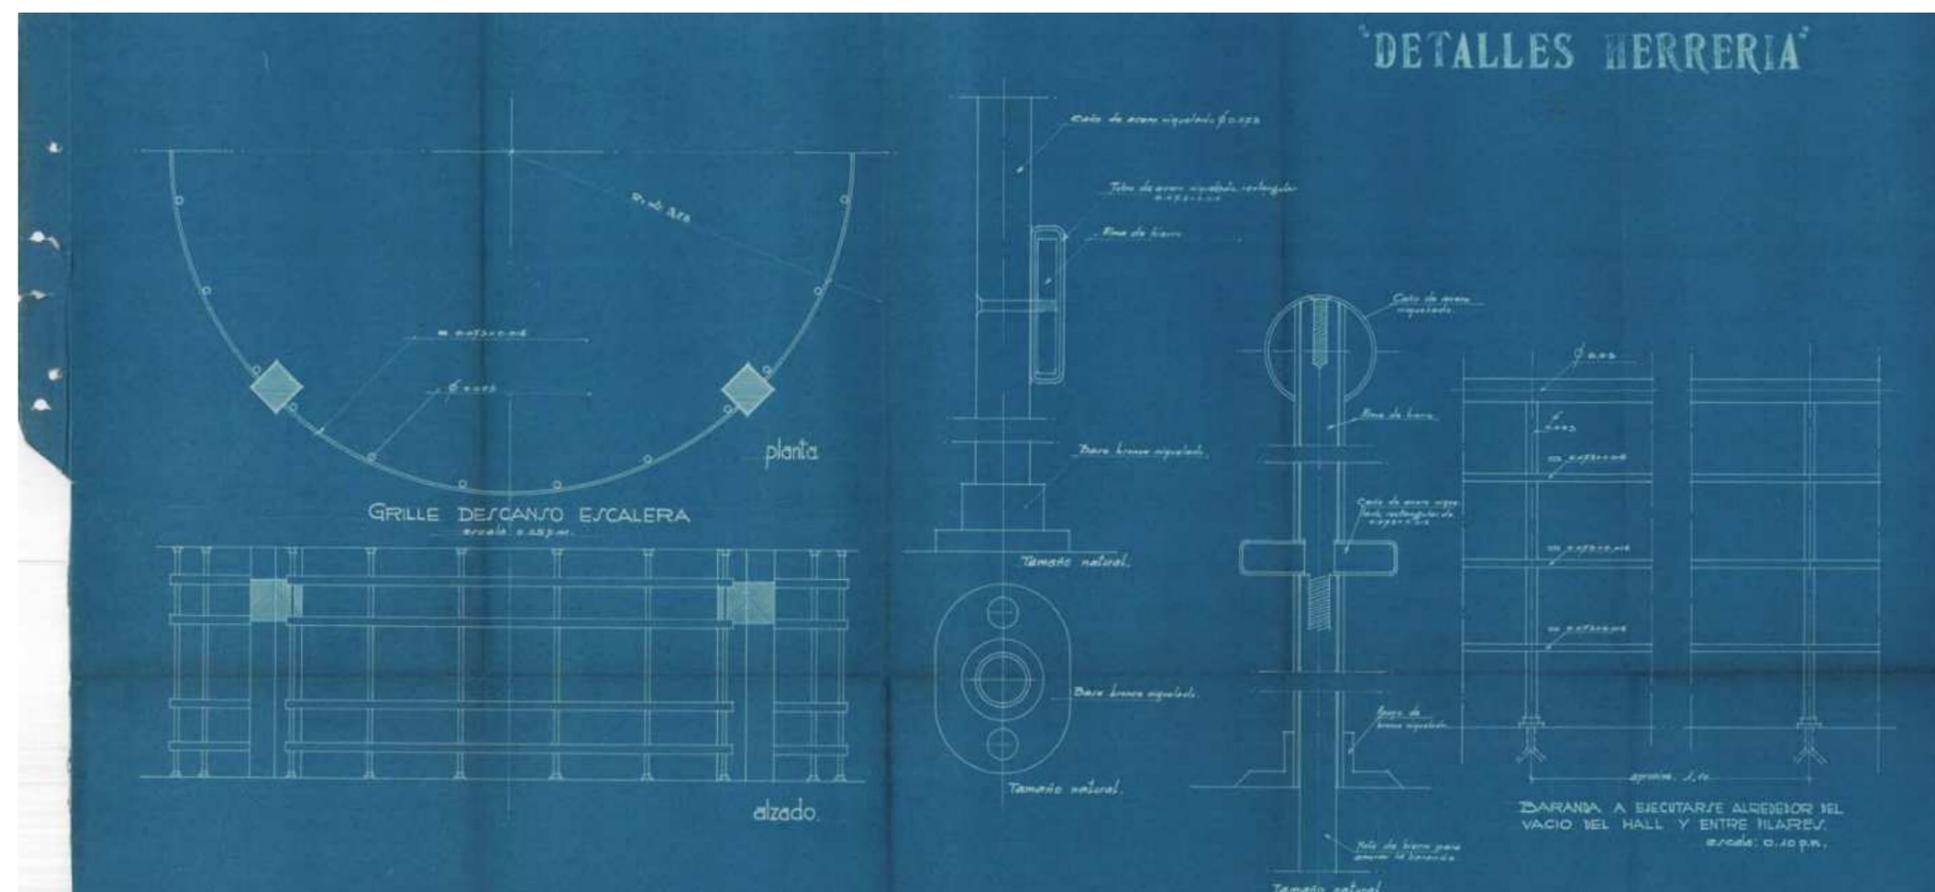
fig. 7: Detalle de herrería, barandas, dibujo original

Figura 7: Detalles de herrería. Incluye las barandas alrededor del vacío del hall y entre pilares y la baranda del descanso de la escalera principal denominada "grille" (en la memoria constructiva del proyecto del 31).

El balcón sobre el vacío central del hall requiere barandas en todo el perímetro del entresuelo principal. Las barandas son importantes en la definición del espacio del hall. Contornean libremente el entresuelo en los tres bordes del entresuelo coincidentes con las fachadas y completan los tramos entre los pilares de la fachada interior.

Las barandas alrededor del vacío del hall y entre pilares se componen con tres caños intermedios de acero niquelados rectangulares de 7,5 X 1,6cms que remata con un caño de acero niquelado redondo de 5cms de radio que oficia de pasamanos. Los parantes de sostén son caños de acero niquelado redondo de 2,5cms de diámetro que revisten almas de hierro redondo. Se empotran en el zócalo revestido con mármol turquí.

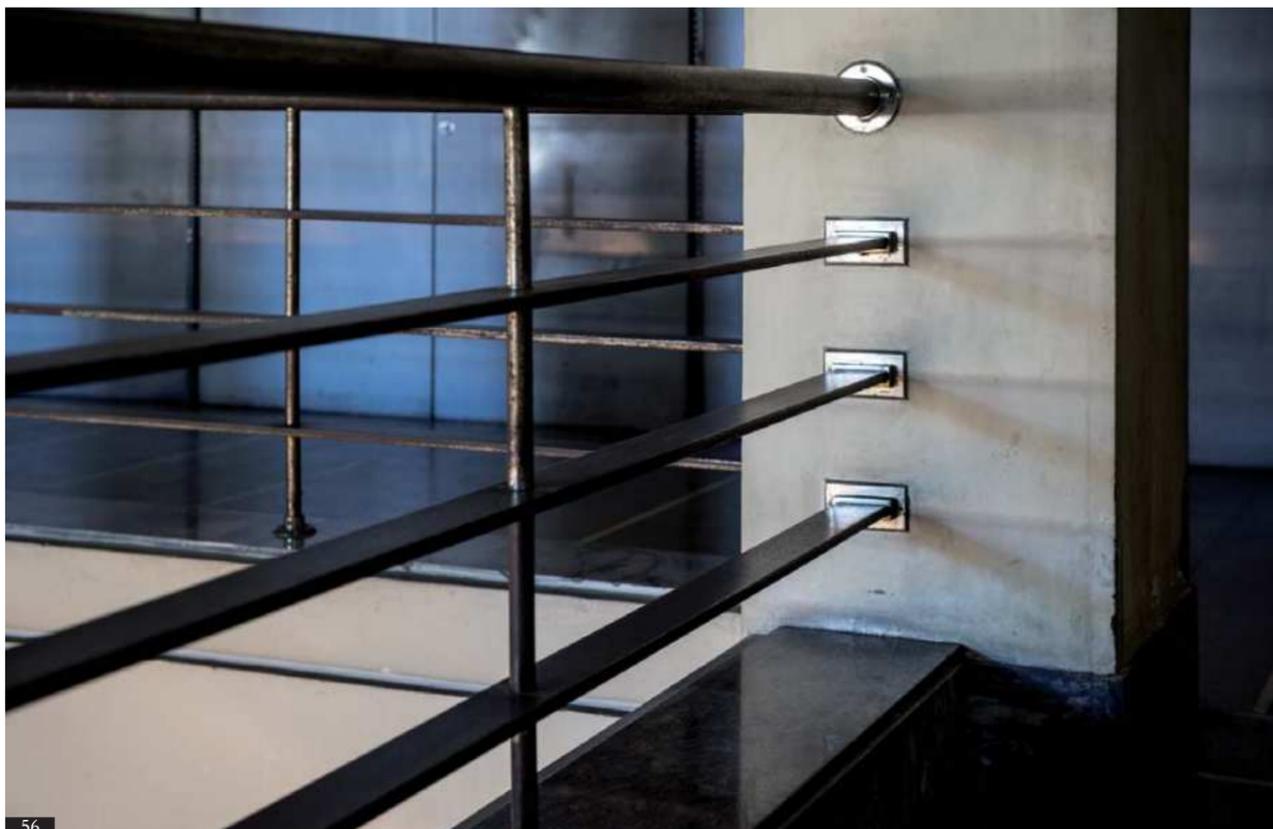
Foto 56 – Detalle de las barandas del entresuelo principal. Se registra el encuentro de la baranda con el pilar de la fachada interna en la esquina hacia Gral Flores. Se pueden ver las piezas de acople de bronce niquelado de la baranda con el pilar.

Detalle de barandas de entresuelo

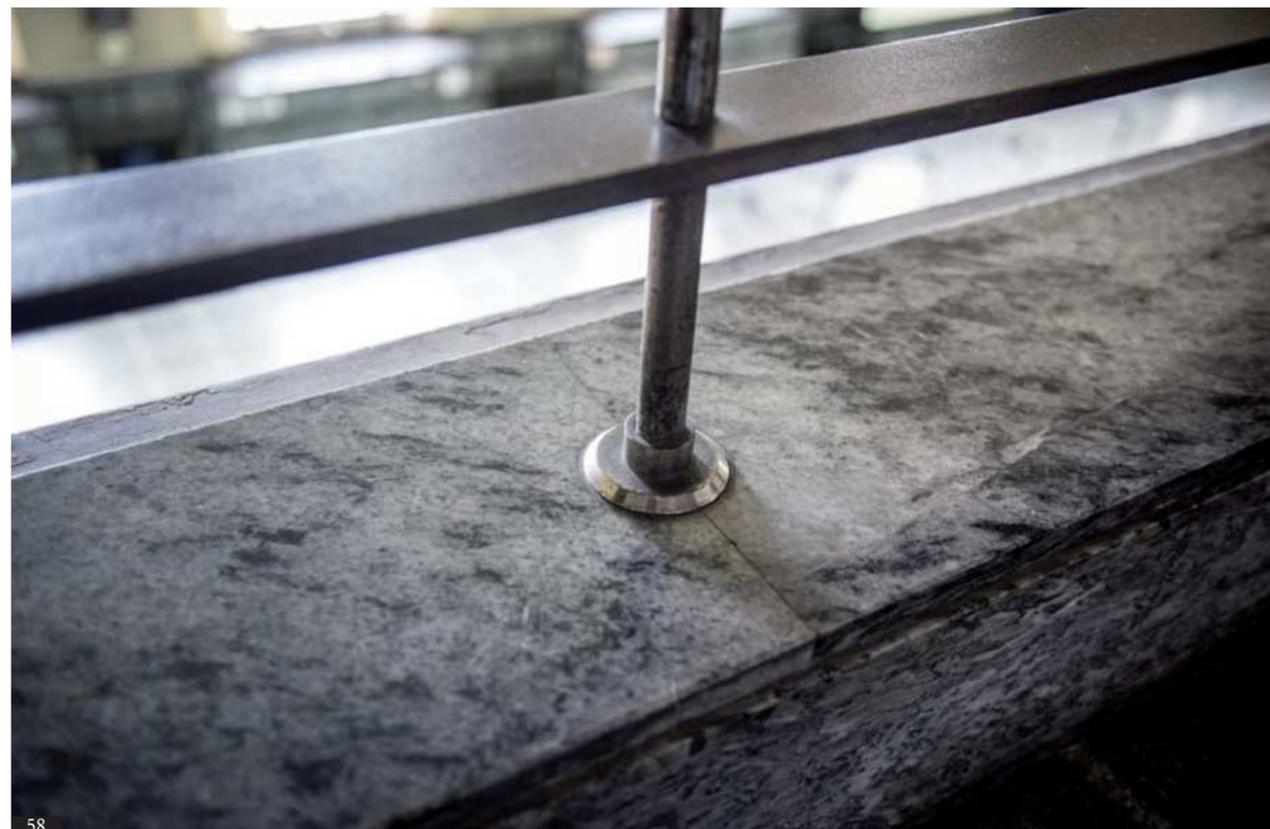
Foto 58 – Detalle de las barandas del entresuelo principal. Se registra el amure de la baranda en los revestimientos de la viga de borde del entresuelo y la pieza de bronce niquelado que lo resuelve.

Detalle de barandas de entresuelo

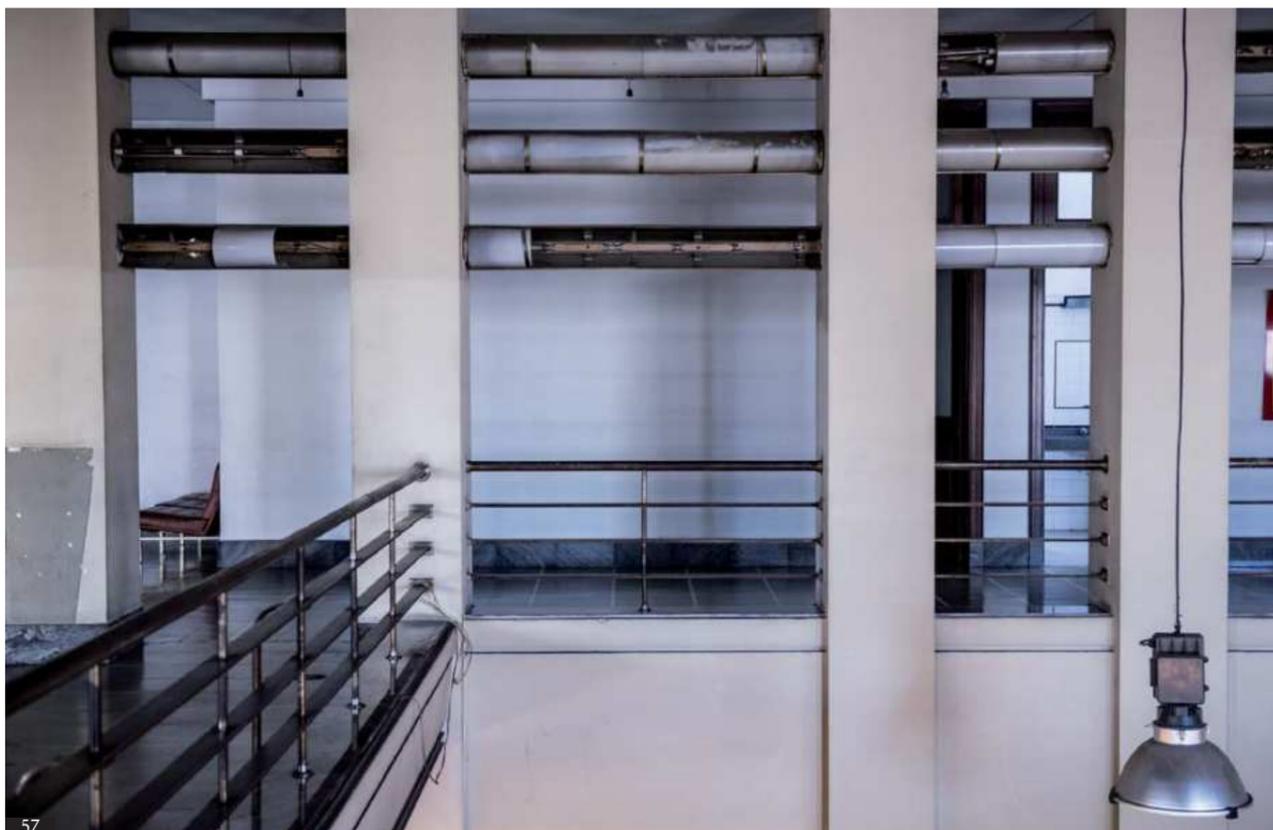
Foto 57 – Vista de las barandas del entresuelo principal en su encuentro con la fachada interna en la esquina sobre Marcelino Sosa. Las barandas y los tres tubos luminosos componen los vanos de la fachada interna a nivel

Vistas de la baranda del entresuelo

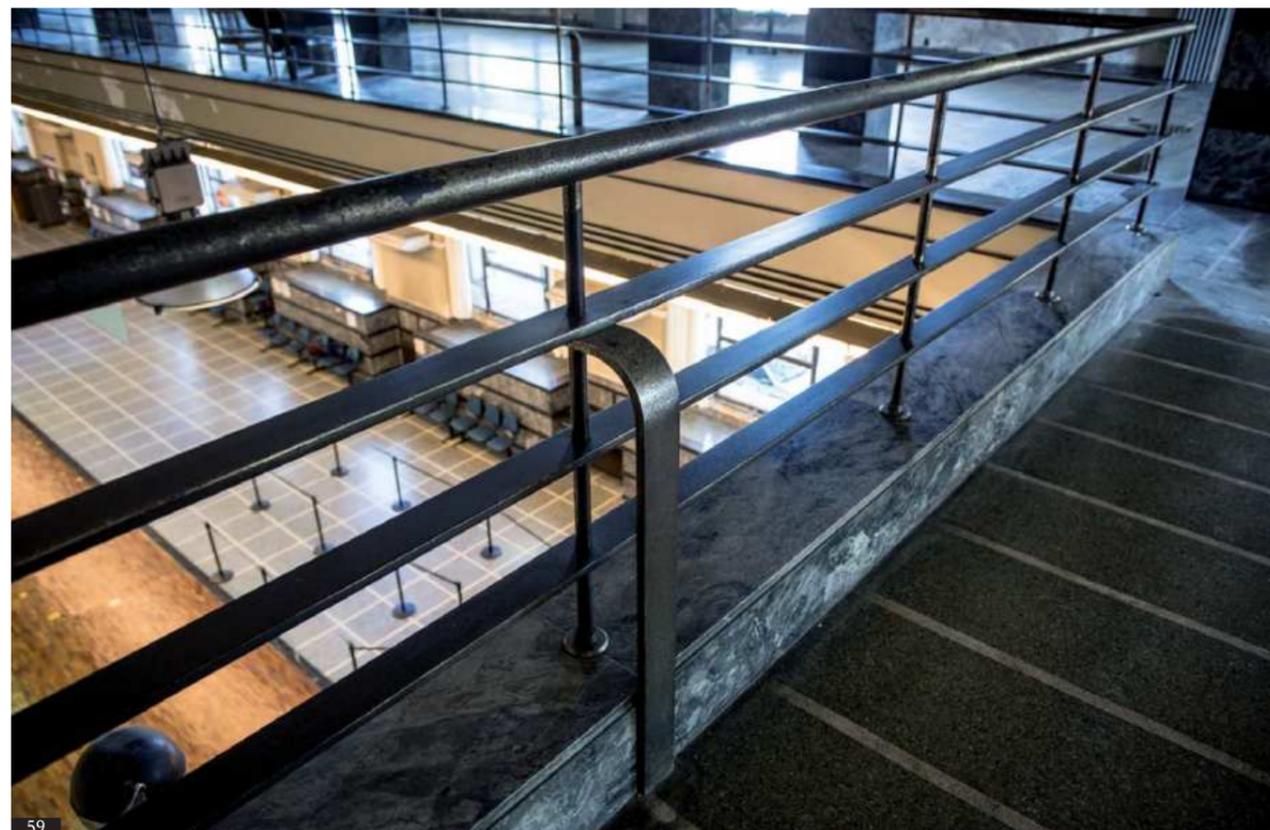
Foto 59 – Detalle de las barandas del entresuelo principal. Se ven las piezas de acero niquelado que se incorporaron posteriormente para reforzar uno de cada tres pilarcillos de la baranda y la esquina libre sobre Concepción Arenal. La baranda enfatiza visualmente la continuidad horizontal con presencia mínima de elementos verticales.

Barandas de entresuelo

En uno de cada tres pilarcillos se incorporaron posteriormente, como lo indican marcas en el piso monolítico del entresuelo, piezas de refuerzo que se integran al diseño de las barandas. Son caños de acero niquelados rectangulares de dimensiones similares a las piezas intermedias de las barandas, pero dispuestas verticales y curvadas en su sección superior.

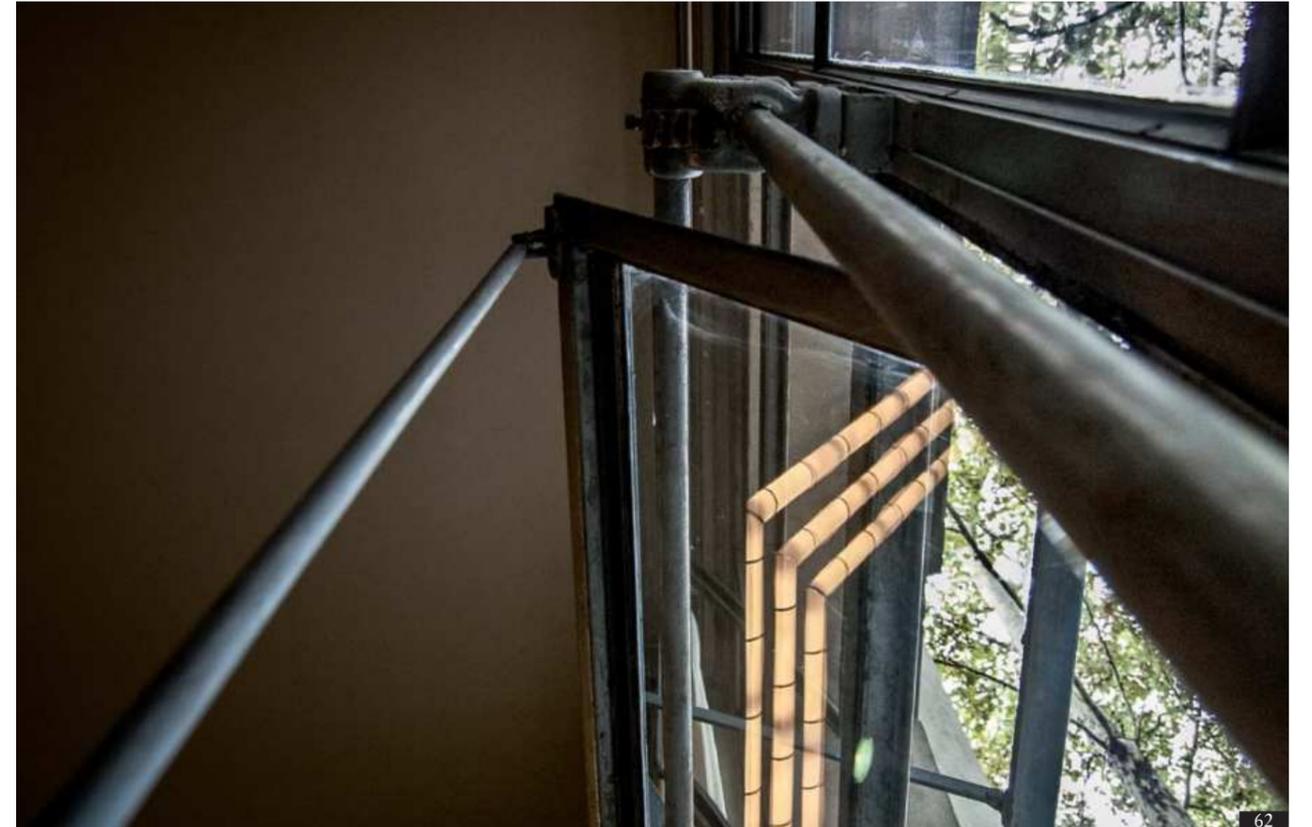
Foto 62 – Detalle del eje vertical que abre la ventana más alta en planta baja. Se reflejan los tres tubos luminosos ubicados en el cieloraso del entresuelo sobre el mostrador en la ventana.

Detalle de ventanas

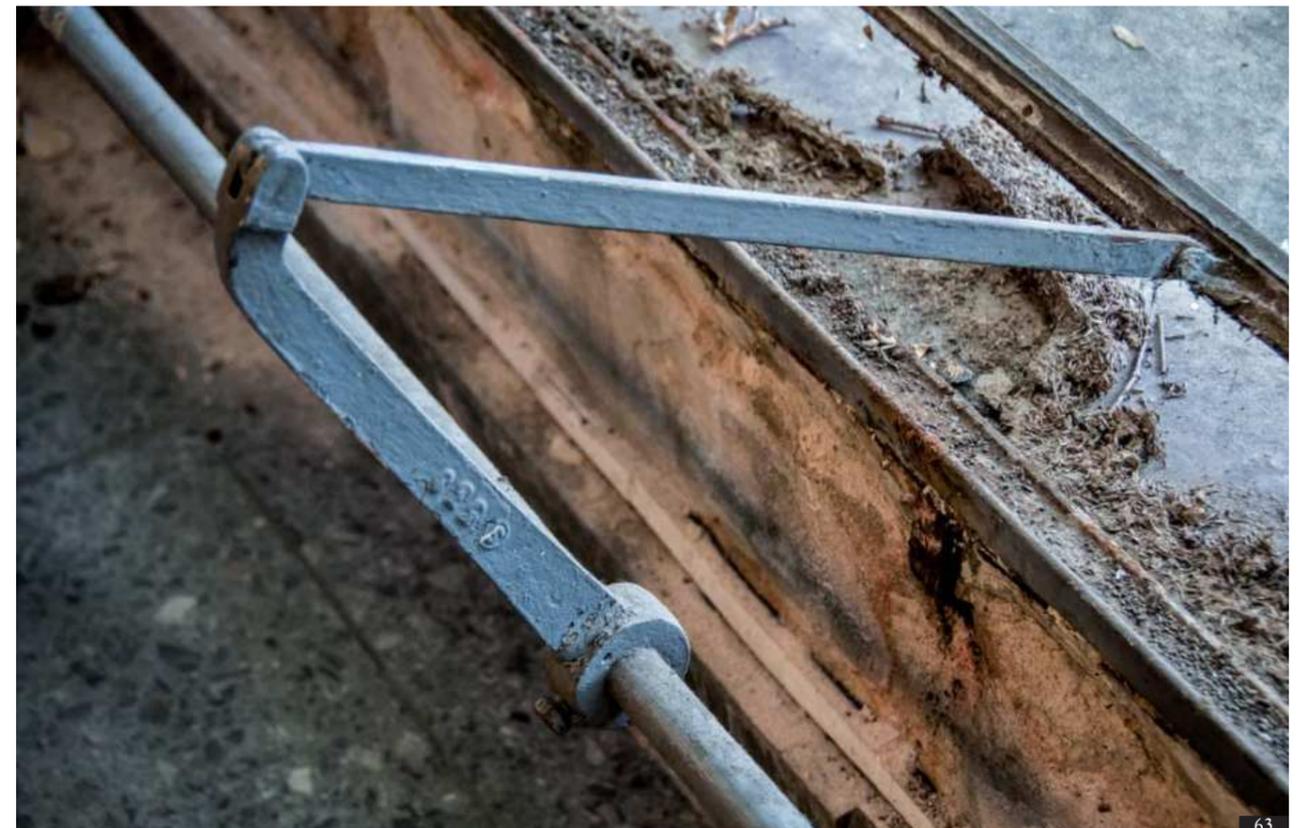
Foto 63 – Detalle del brazo de palanca en posición abierta de la ventana en planta baja. Se ve el antepecho exterior y el deterioro existente en el encuentro de los perfiles y el antepecho.

Detalle del brazo de palanca

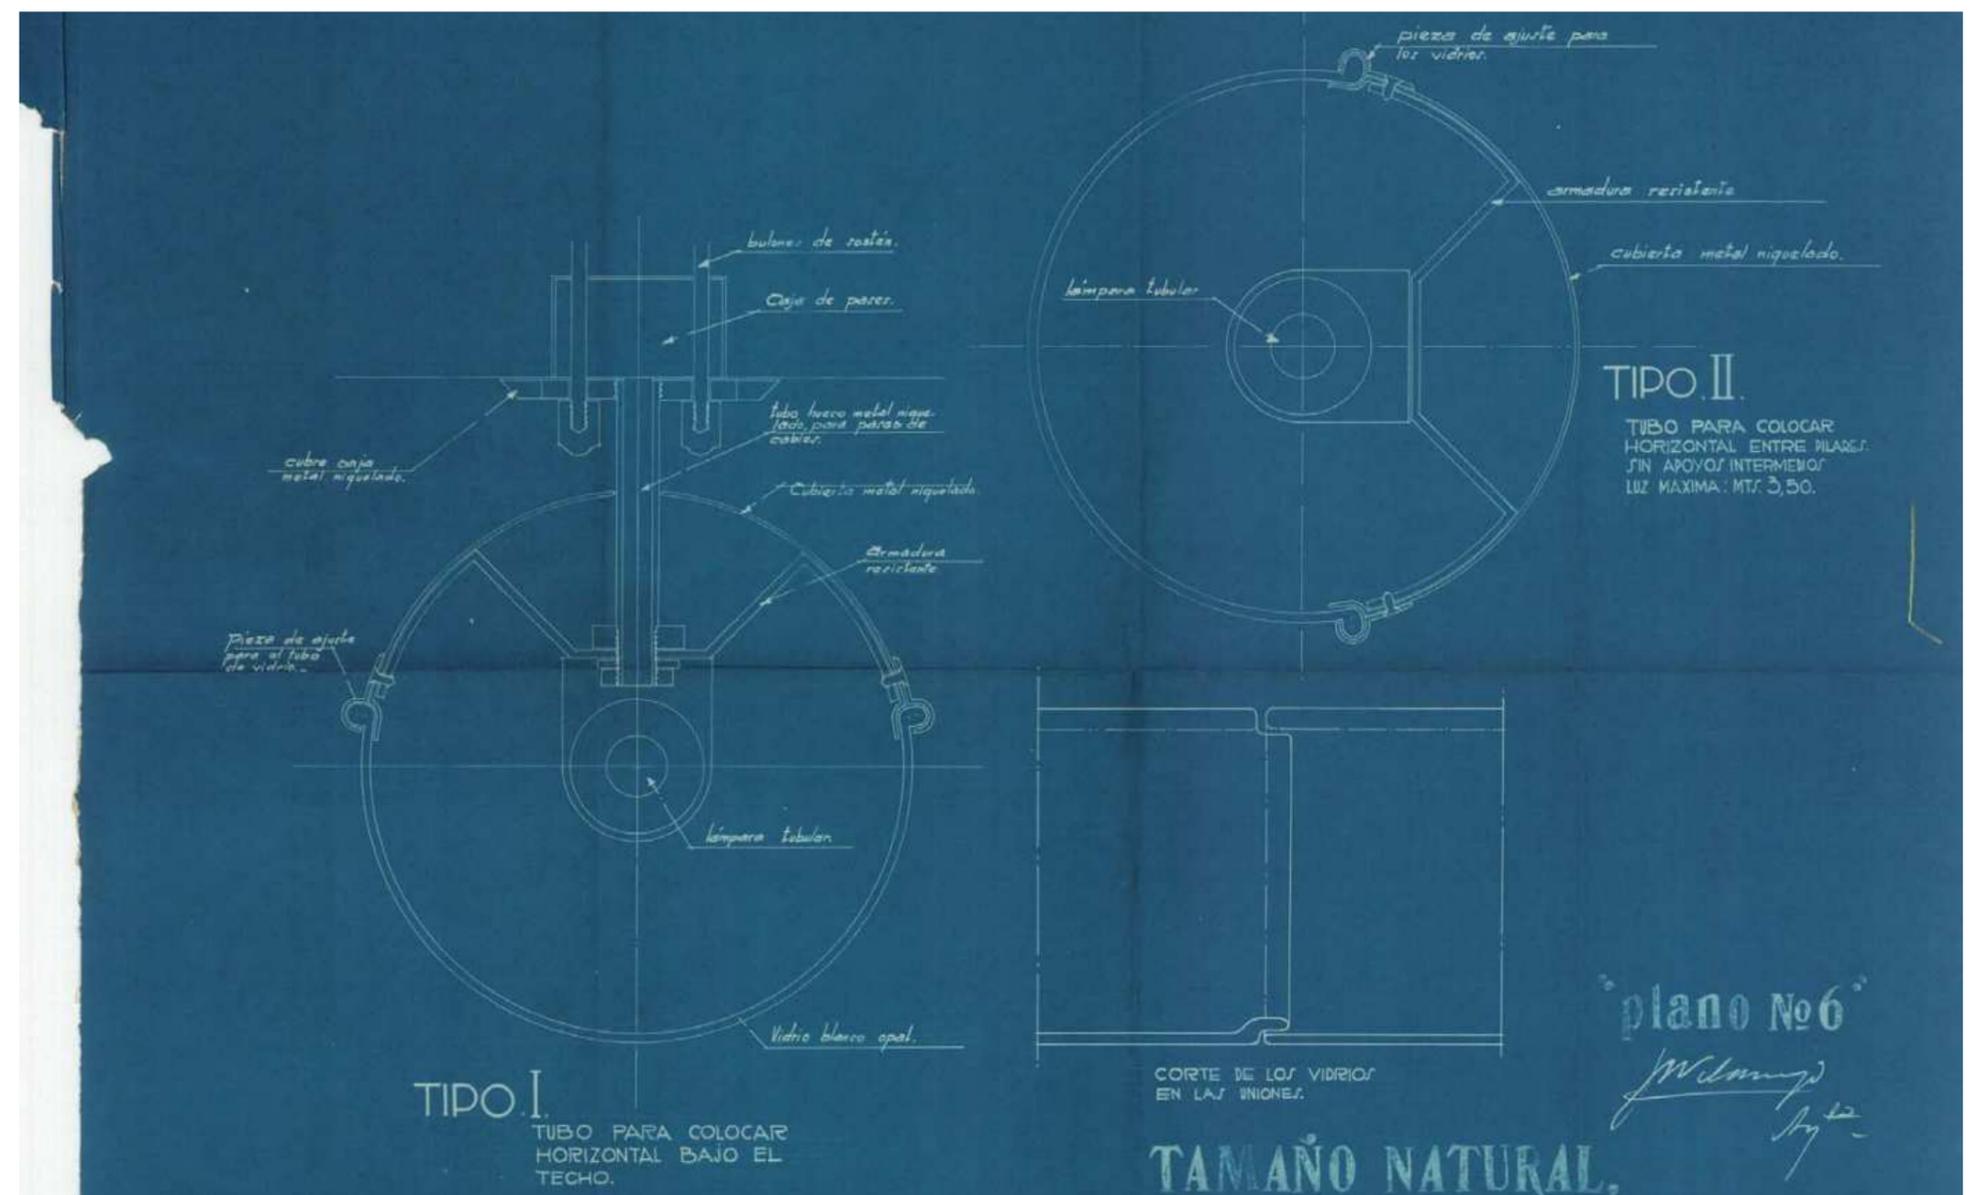
fig. 8: Detalles de luminarias, dibujo original

Figura 8: Detalles de los tubos de iluminación en escala natural. Se indican los dos tipos de tubos luminosos utilizados.

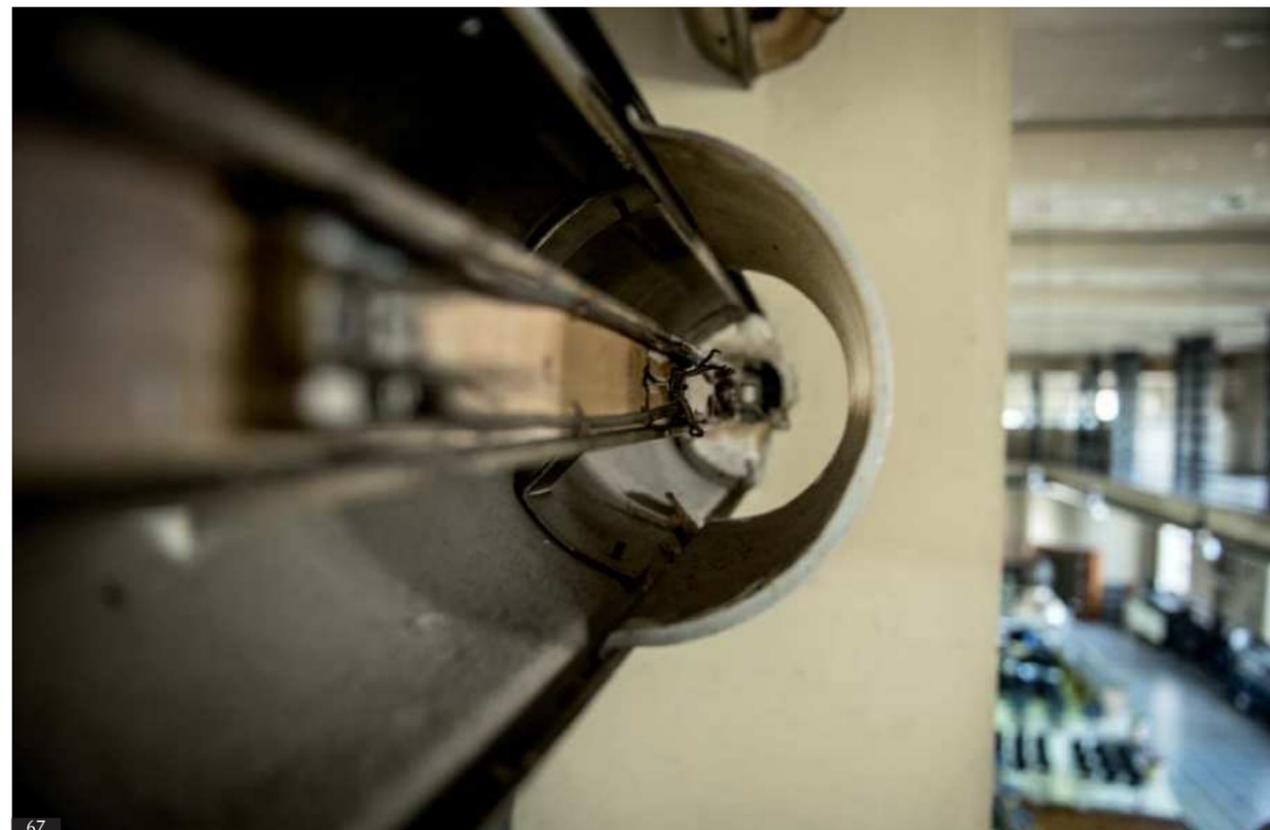
Foto 67 - vista del tubo luminoso que permite ver la armadura resistente que se cubre con

una media caña de metal niquelado y se completan con piezas circulares de vidrio blanco opalino y parte de la instalación eléctrica.

Detalle de luminaria

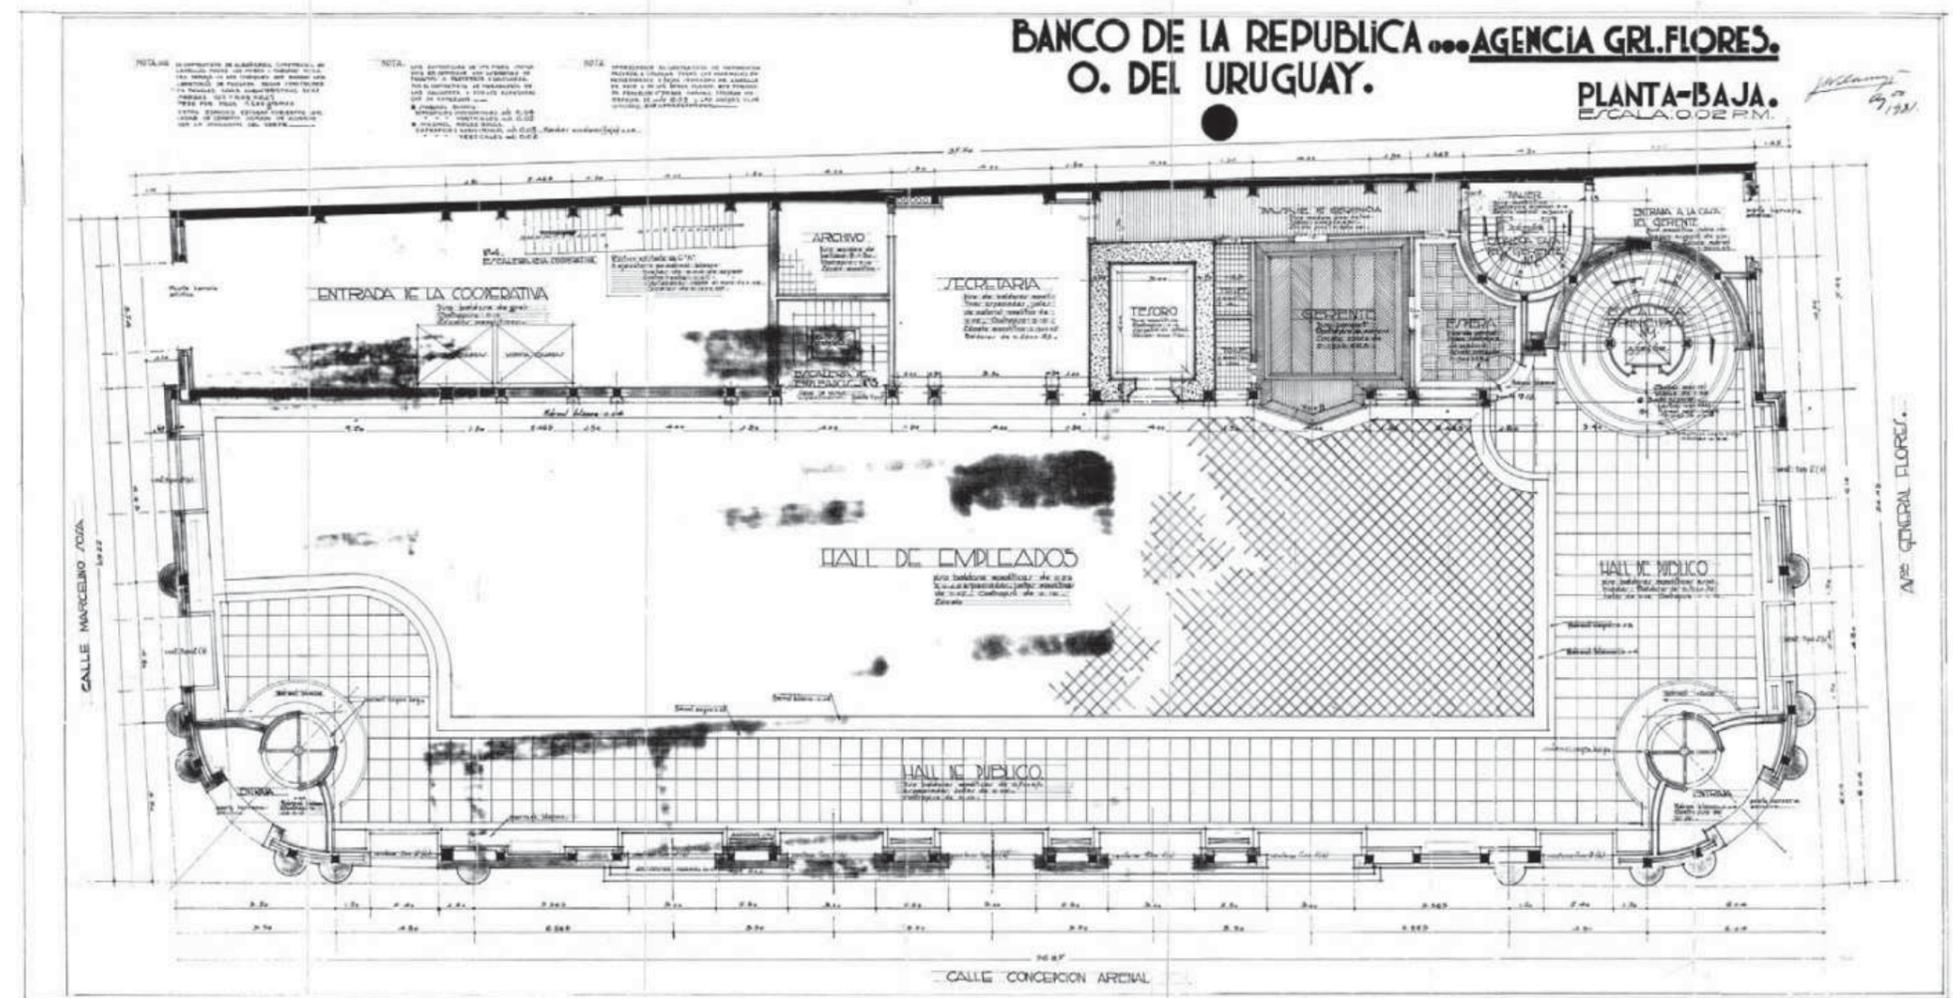
fig. 9: Planta baja, dibujo original

Figura 9: Planta baja del proyecto del 1931 con indicación de pavimentos.

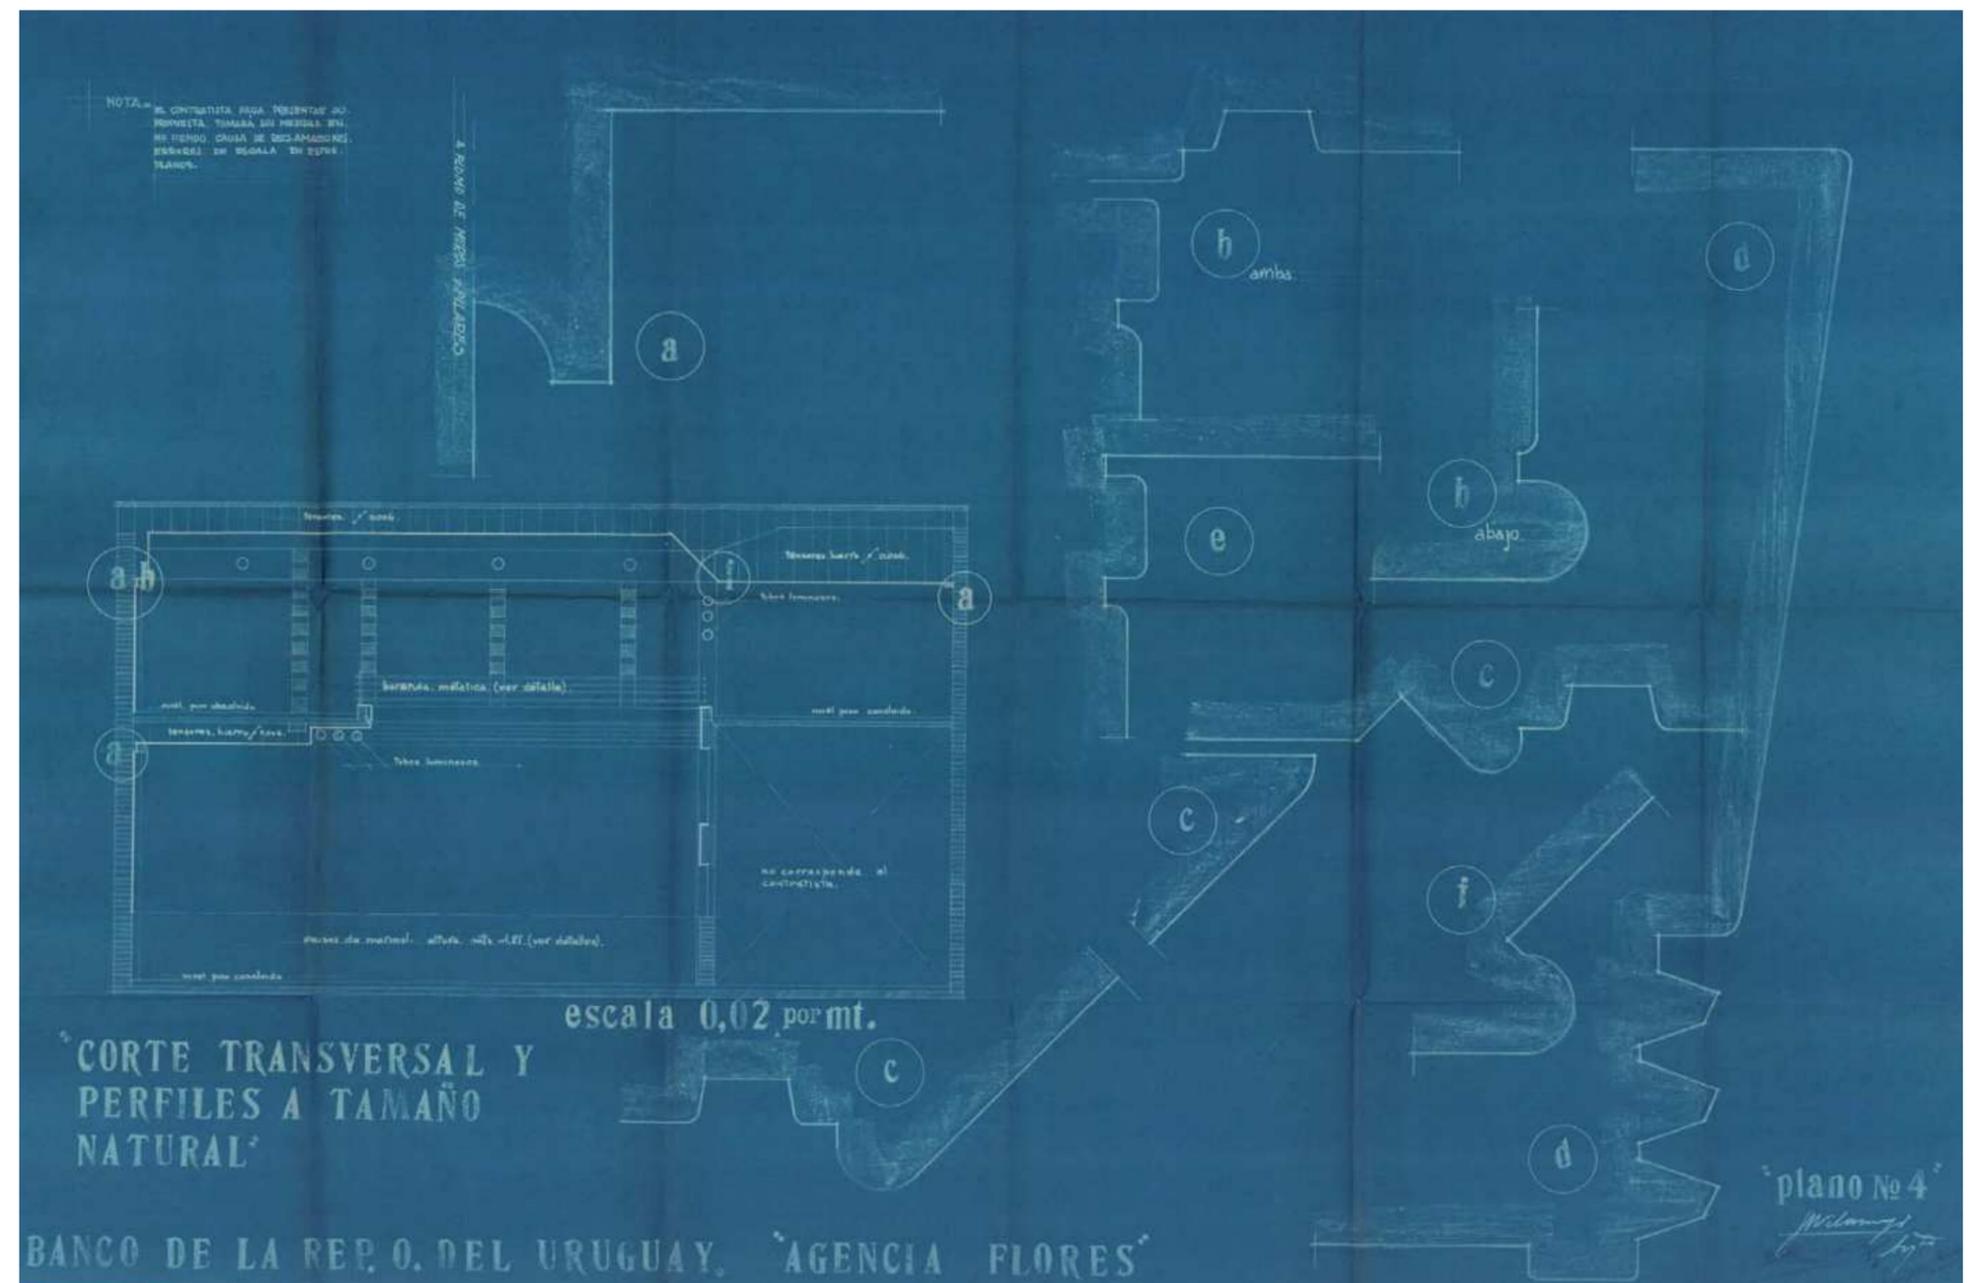
fig. 10: Detalles de yesería, dibujo original

Figura 10: Corte transversal y perfiles de yeso. Se indican los cielorastos de yeso suspendidos por tensores de hierro de 6mm de la estructura y los puntos notables donde se colocan molduras de yeso que se dibujan a escala 1:1. Estos puntos son el encuentro de la guarda de borde con la fachada sobre Concepción Arenal a nivel del entresuelo y de planta baja; el punto de inflexión del cieloraso cuando desciende inclinado en el entresuelo en la fachada interna; el borde del entresuelo en el vacío sobre el hall.

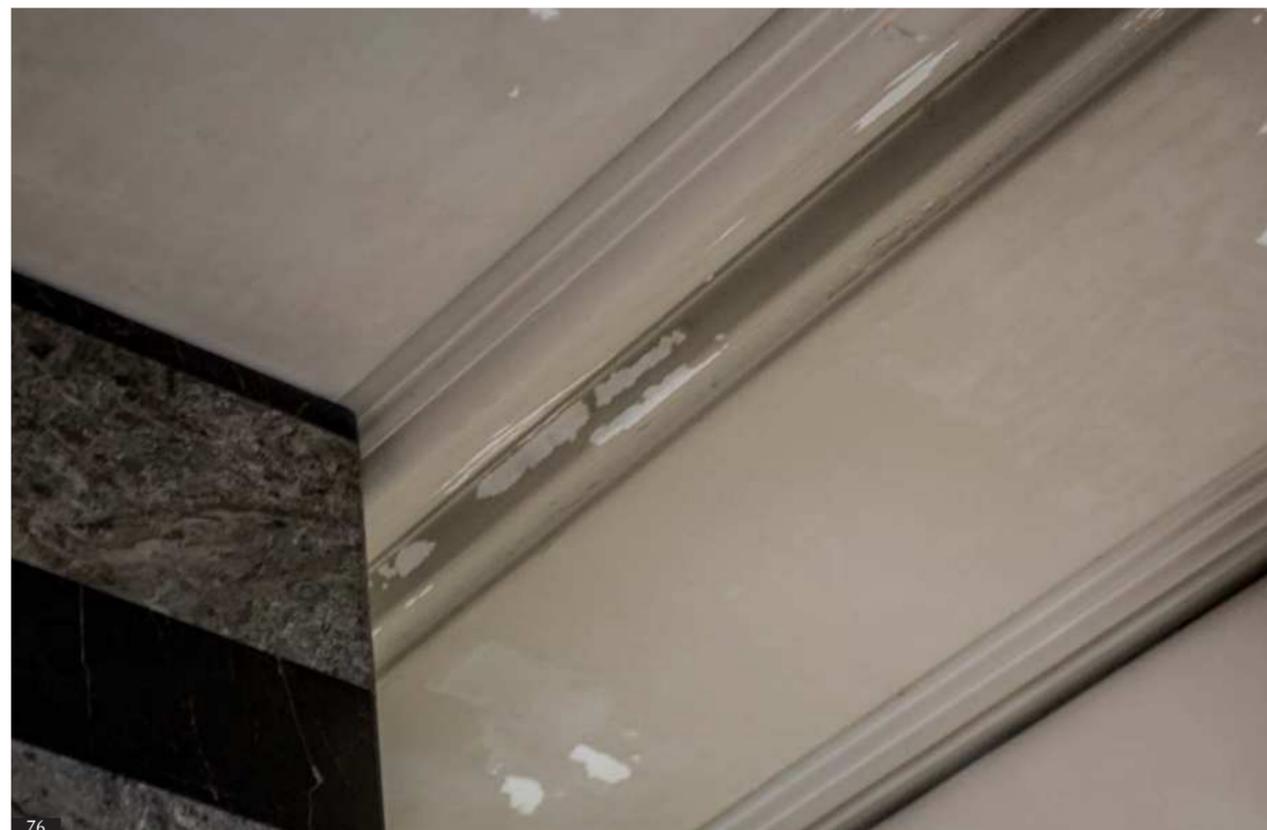
Foto 76 – Detalle de molduras en yeso del cieloraso próximo a un tensor en el entresuelo principal.

Detalle de molduras en yeso, cielorraso de entresuelo principal

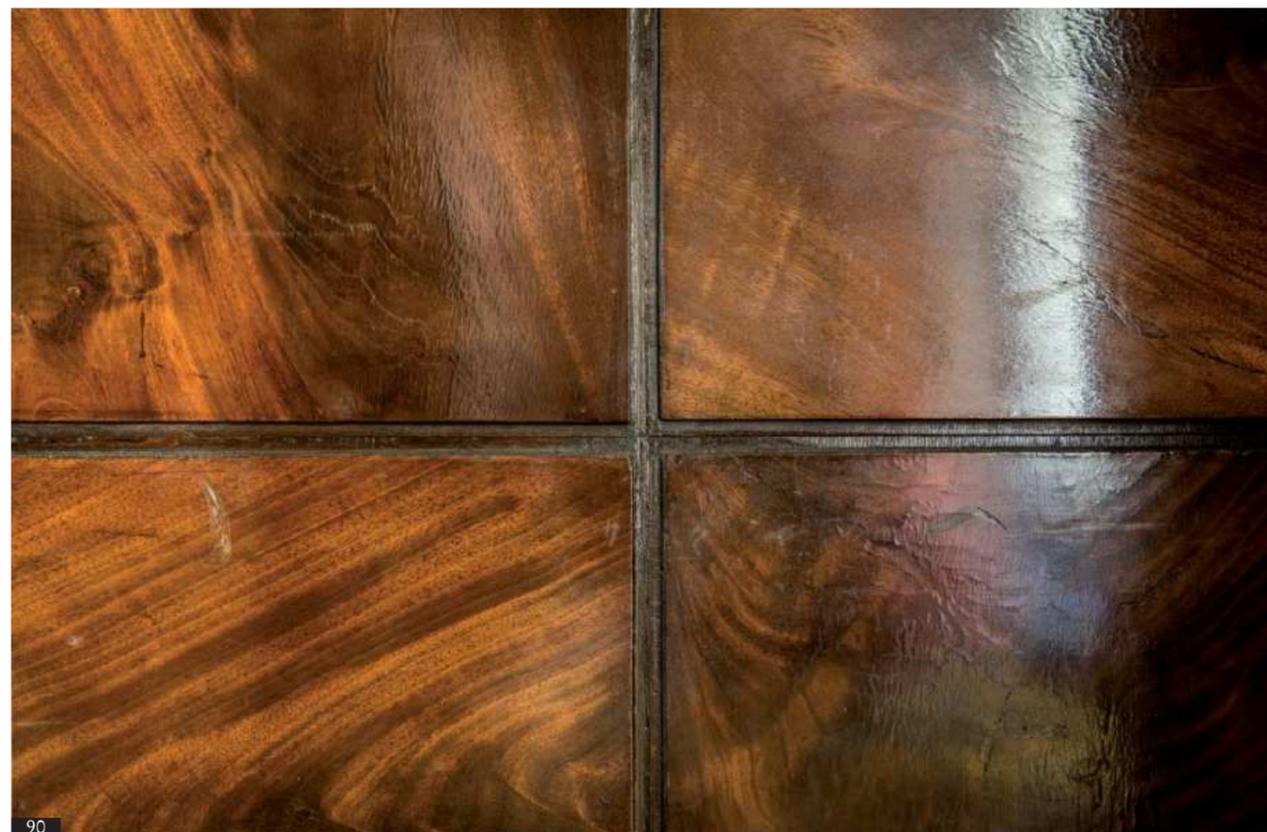
87

Detalle del bow window, pavimento

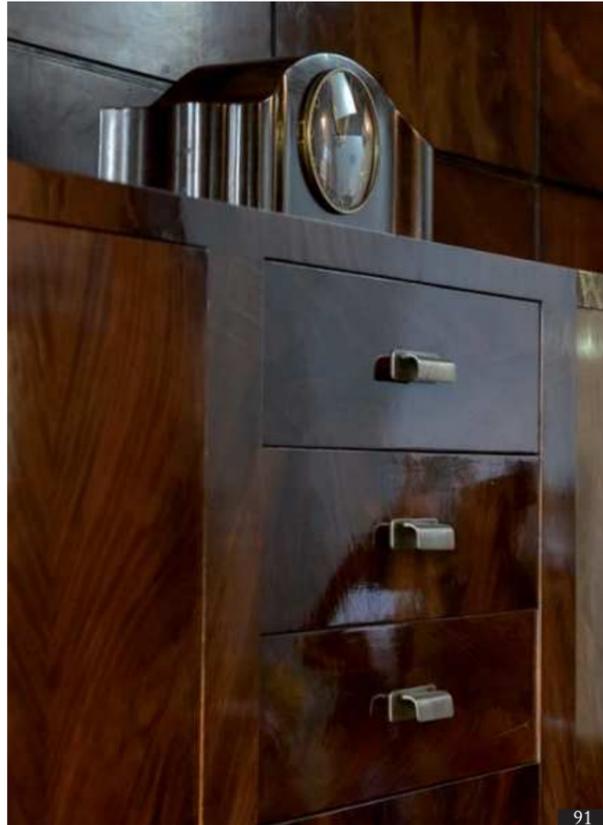
90

Detalle de revestimiento en madera
