*Actividad específica de Readecuación Programática,
Asesoramiento Histórico
y del Diseño de Mobiliario y Ornamental
de la Agencia General Flores del
Banco de la República Oriental del Uruguay*

AGENCIA GRAL. FLORES
Banco de la República Oriental del Uruguay

Informe Histórico - Crítico

El presente informe ofrece un acercamiento histórico-crítico al edificio que ocupa la Agencia General Flores del Banco de la República Oriental del Uruguay, proyectado por Julio Vilamajó en 1929. Una aproximación detenida y atenta, orientada a aprehender la génesis de la obra y apresar las claves proyectuales que la definen. Una lectura que se propone como obligado insumo al proyecto de readecuación edilicia.

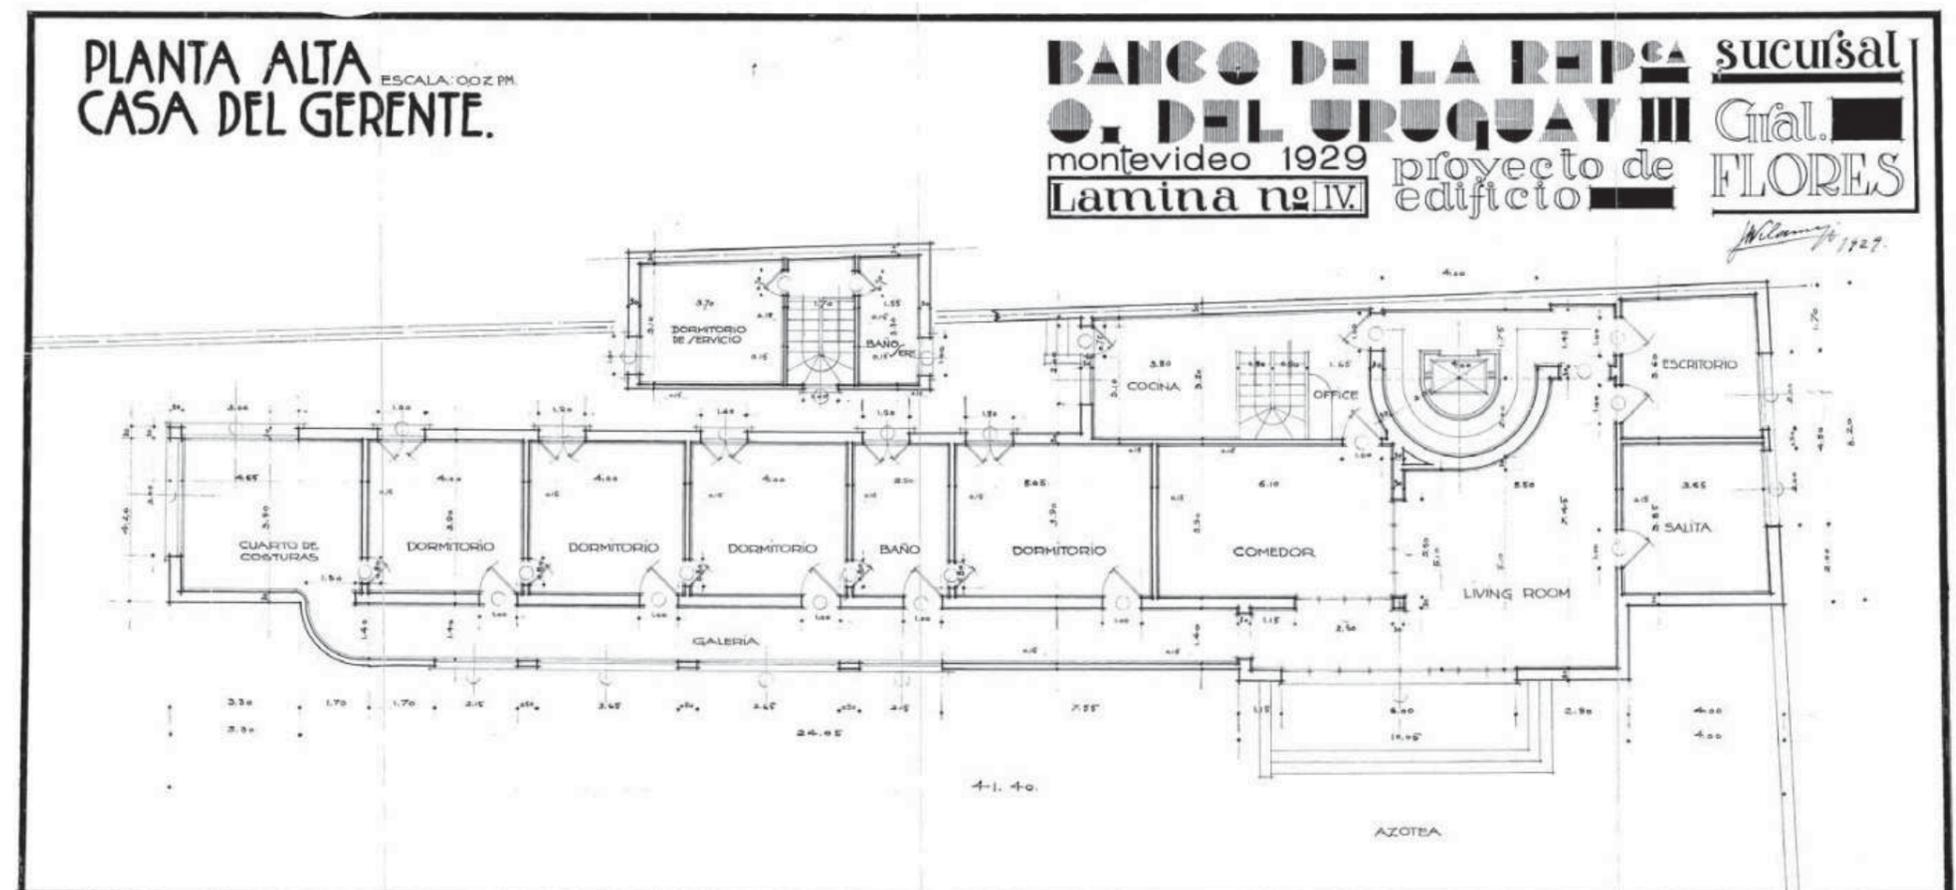
fig. 11: Planta alta, casa del gerente

Foto 100 – Planta de la casa del gerente- Proyecto de 1929.

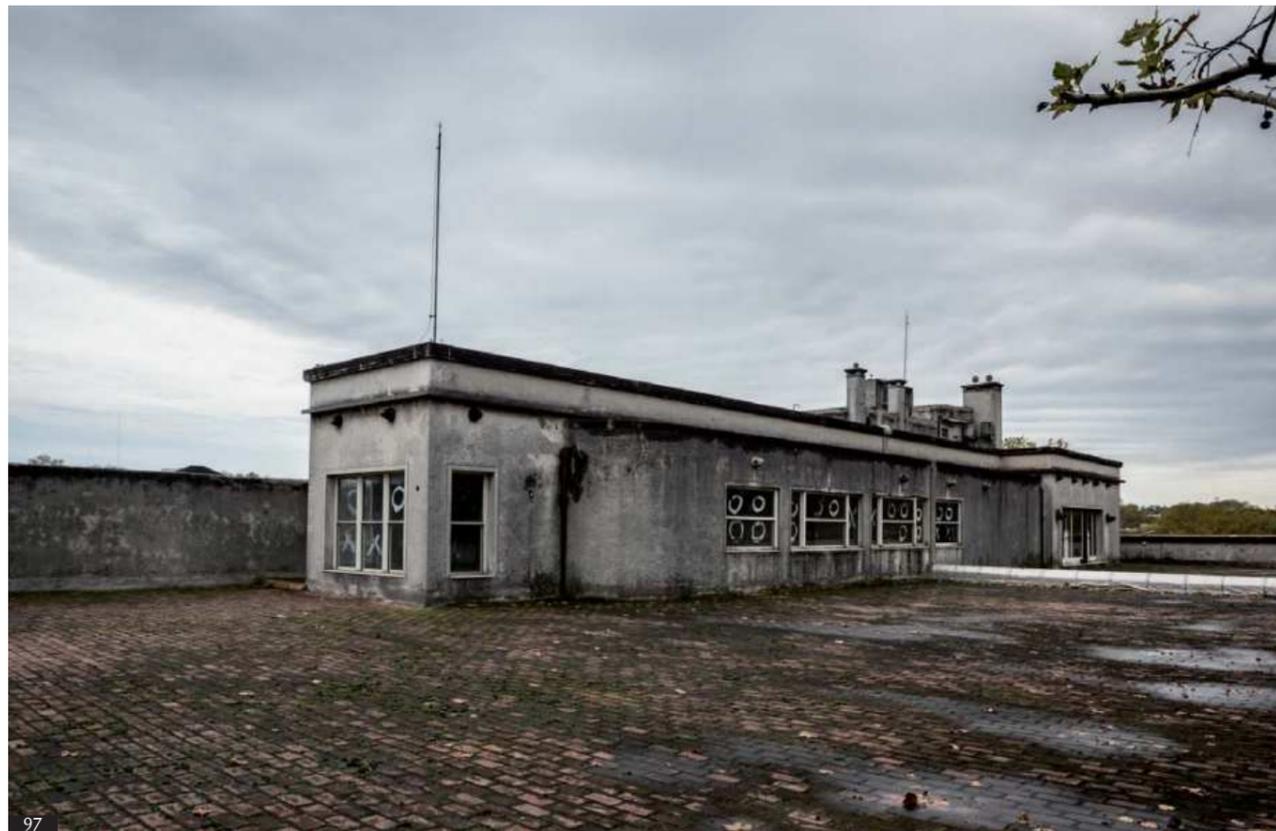
97
Vivienda del gerente, fachada sobre Concepción Arenal

Foto 97 – Vivienda del gerente, fachada sobre Concepción Arenal. En la azotea retirada de la línea de fachadas, salvo sobre Gral Flores, se encuentra la casa del gerente que se implanta con autonomía del edificio. Su volumetría responde a la organización lineal interna con elementos compositivos de la arquitectura náutica.

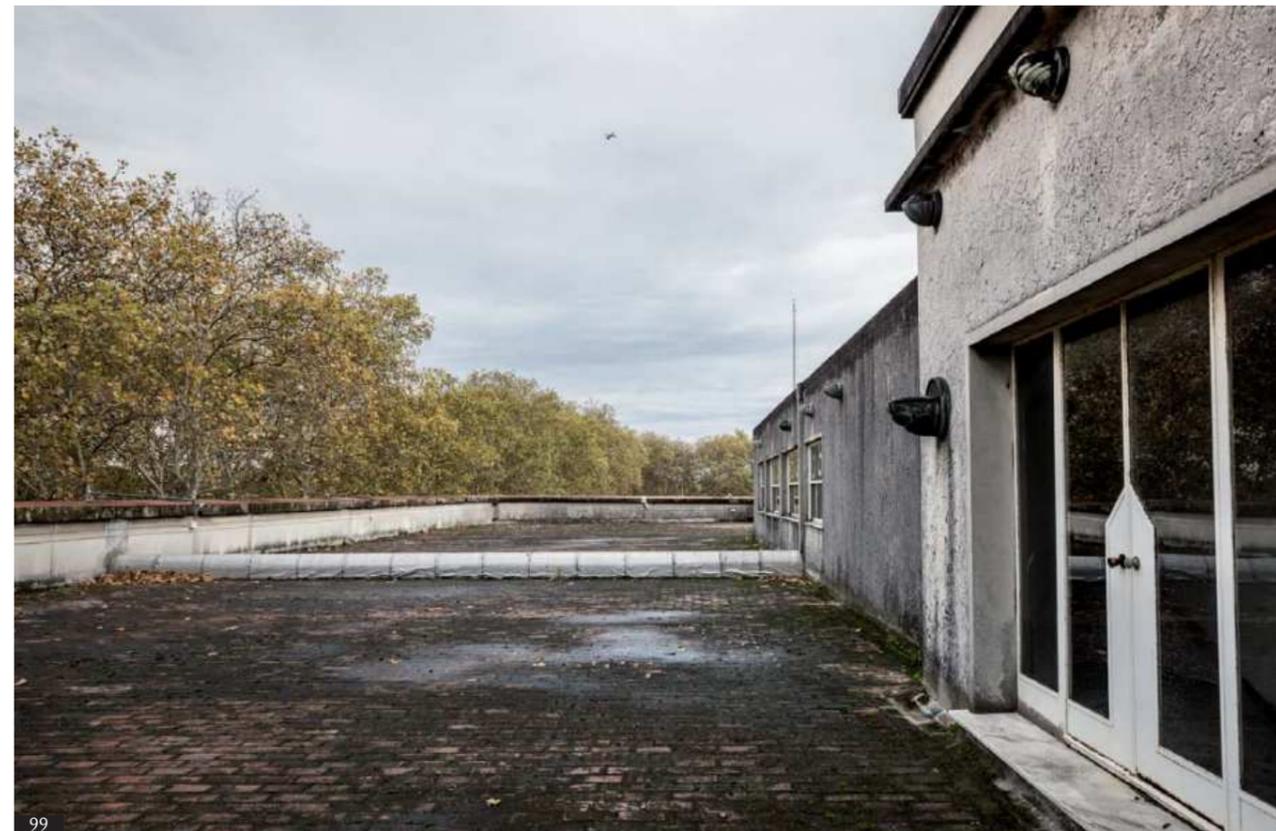
99
Vivienda del gerente, fachada en escorzo sobre Concepción Arenal

Foto 99 – Vivienda del gerente, fachada en escorzo sobre Concepción Arenal.

La fachada evidencia y enfatiza la organización lineal de la casa.

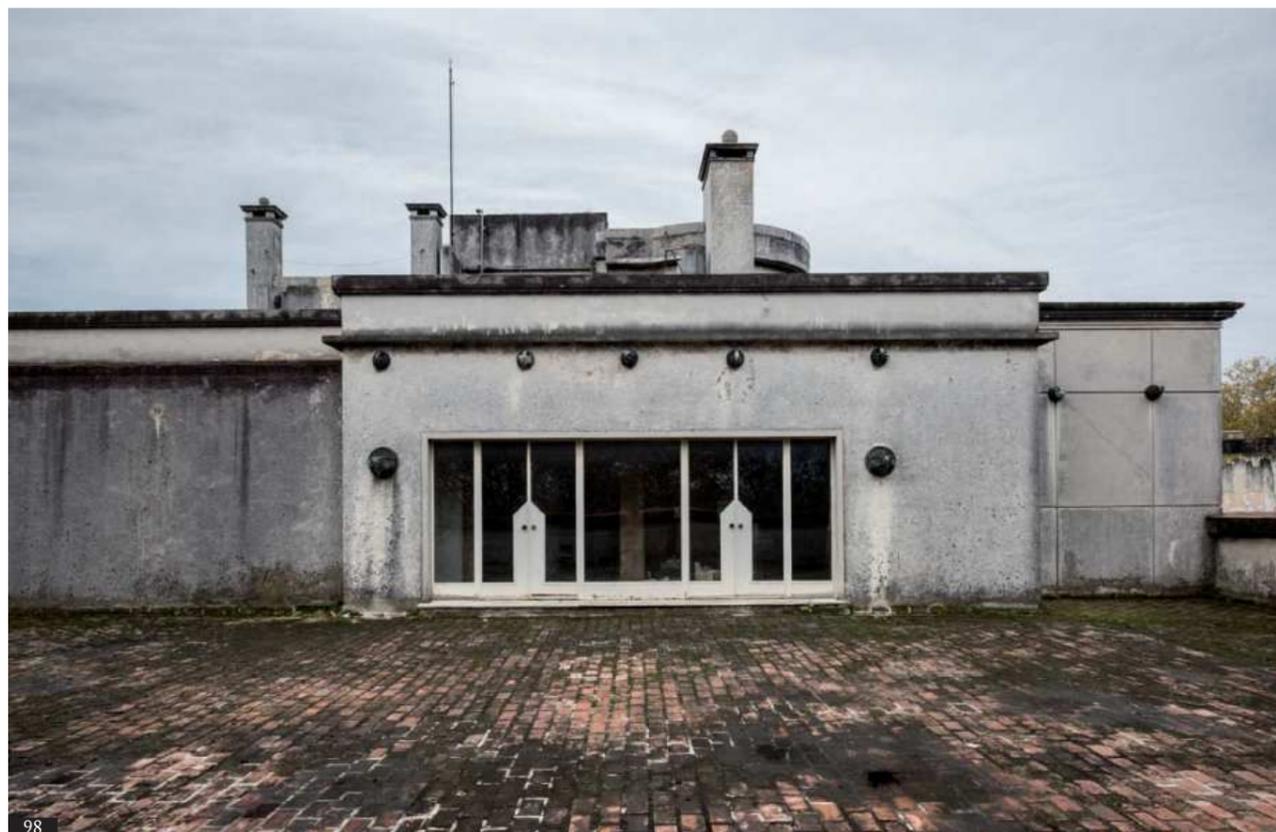
98
Vivienda del gerente, fachada sobre Concepción Arenal

Foto 98 – Vivienda del gerente, fachada sobre Concepción Arenal.

Un volumen saliente marca la zona pública de la casa. Un amplio ventanal se destaca con tres paños de vidrios fijos y dos puertas dobles batientes de hierro. El ventanal se compone con motivo geométrico simple de chapa donde se ubican las manillas de las puertas. Las esculturas de bronce de Antonio Pena se alinean bajo una doble cornisa que remata el volumen y dos más grandes flanquean el ventanal.

Las chimeneas se rematan con un coronamiento clásico y una esfera.

Los cuerpos de tanques juegan como volúmenes curvos sobre el techo.

A la derecha reaparece el buñado en el volumen que desciende para formar parte de la fachada del banco sobre Gral Flores.

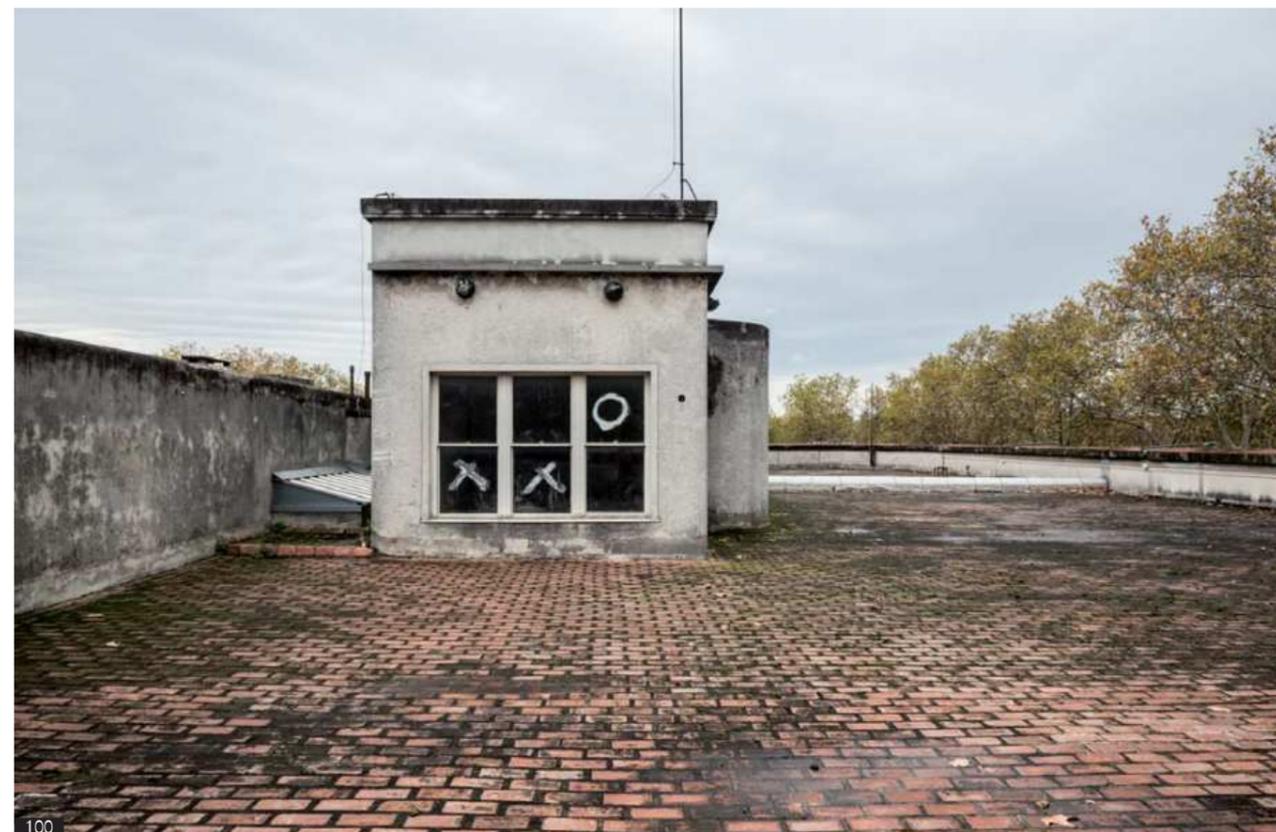
100
Vivienda del gerente, fachada hacia Marcelino Sosa

Foto 100 – Vivienda del gerente, fachada sobre Marcelino Sosa.

El volumen remata con un ventanal sobre Marcelino Sosa.

El volumen curvo del corredor se independiza del volumen principal de la casa en un recurso compositivo muy frecuente en la arquitectura náutica.

La casa se separa de la medianera para abrir vanos en las dos caras largas y dejar lugar a claraboyas que iluminan los espacios de servicio del piso de abajo.

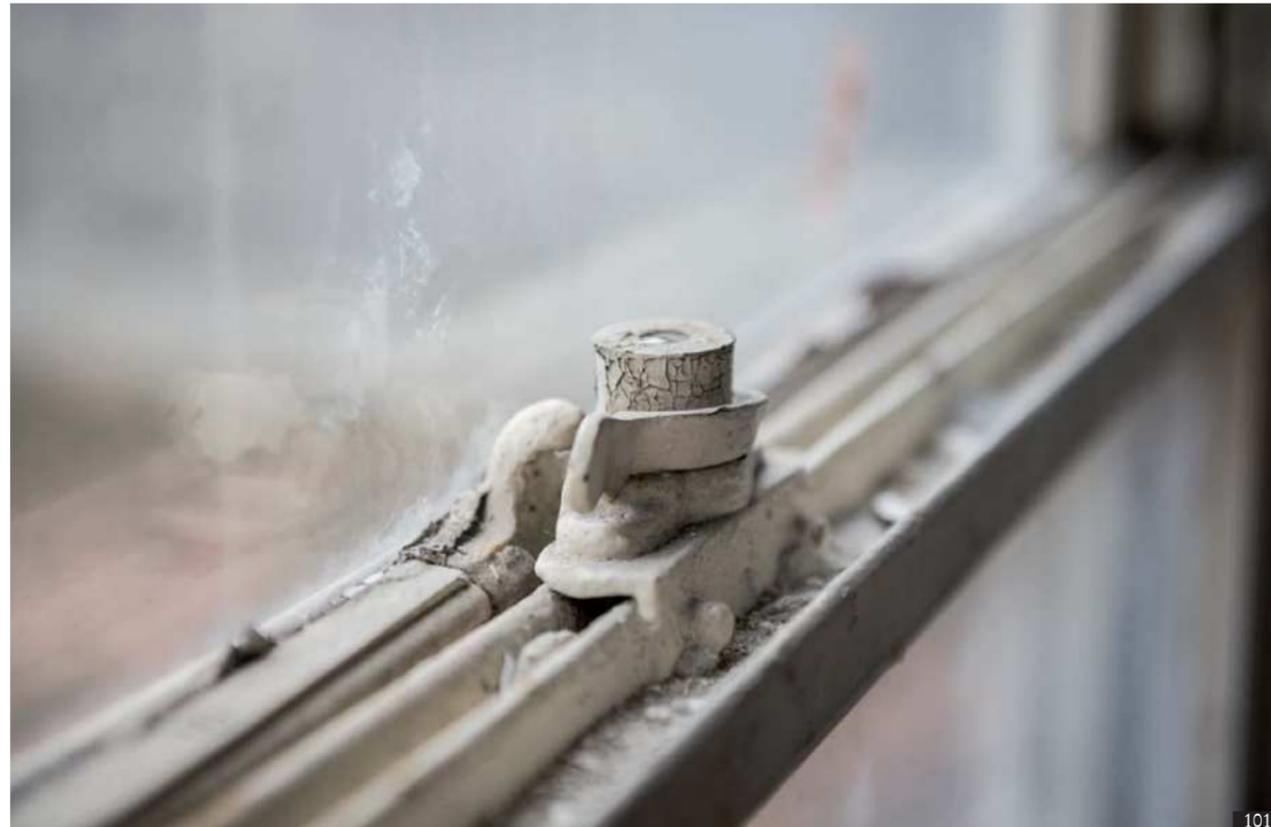
Detalle de abertura

Foto 101 – Vivienda del gerente, detalle de la abertura. Las aberturas de hierro son taba-

queras.

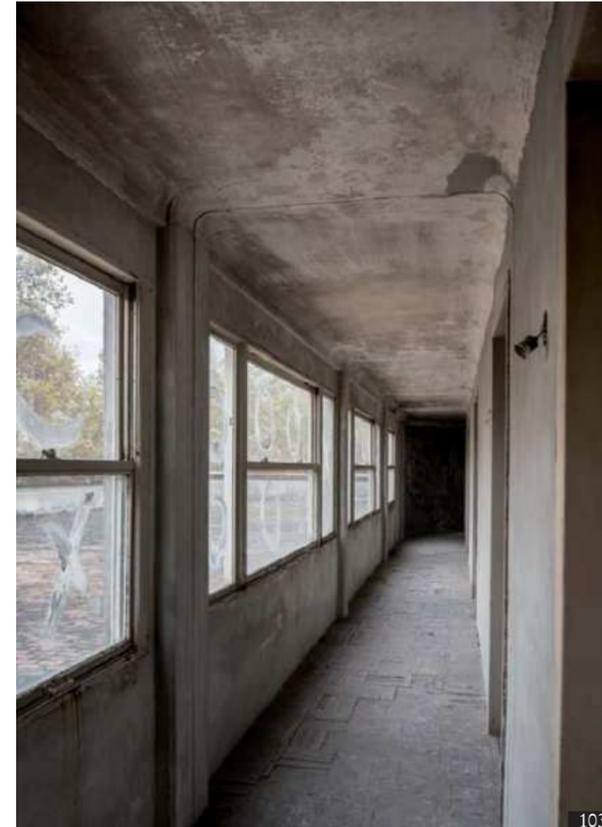
Corredor hacia Concepción Arenal, ventanas y remate curvo

Foto 103 – Vivienda del gerente, corredor sobre Concepción Arenal. Un corredor con ventanas dispuestas regularmente hacia la azotea sobre Concepción Arenal y puertas de las habitaciones del otro lado culmina con una pared curva.

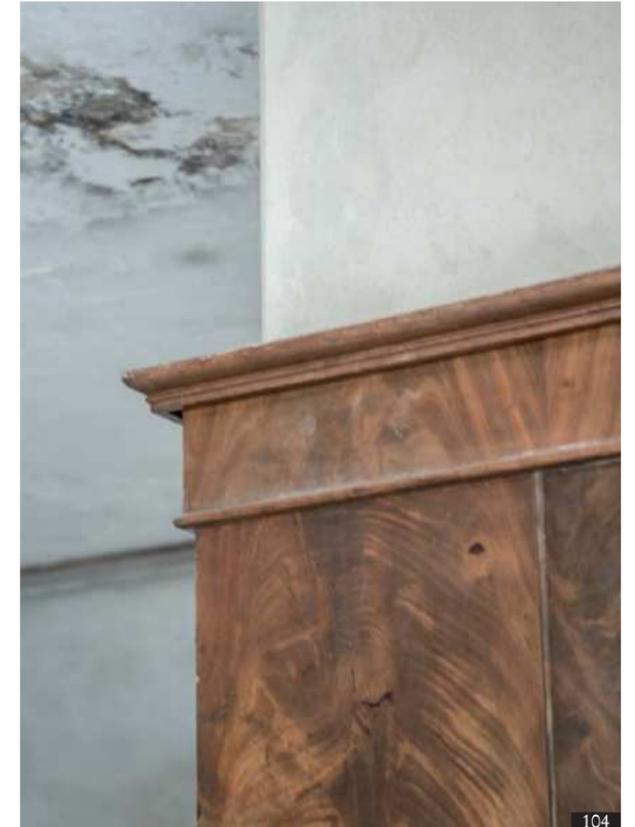
Revestimiento en sala de ingreso

Foto 104 – Vivienda del gerente, detalle de revestimiento de madera de la sala de ingreso de la casa.

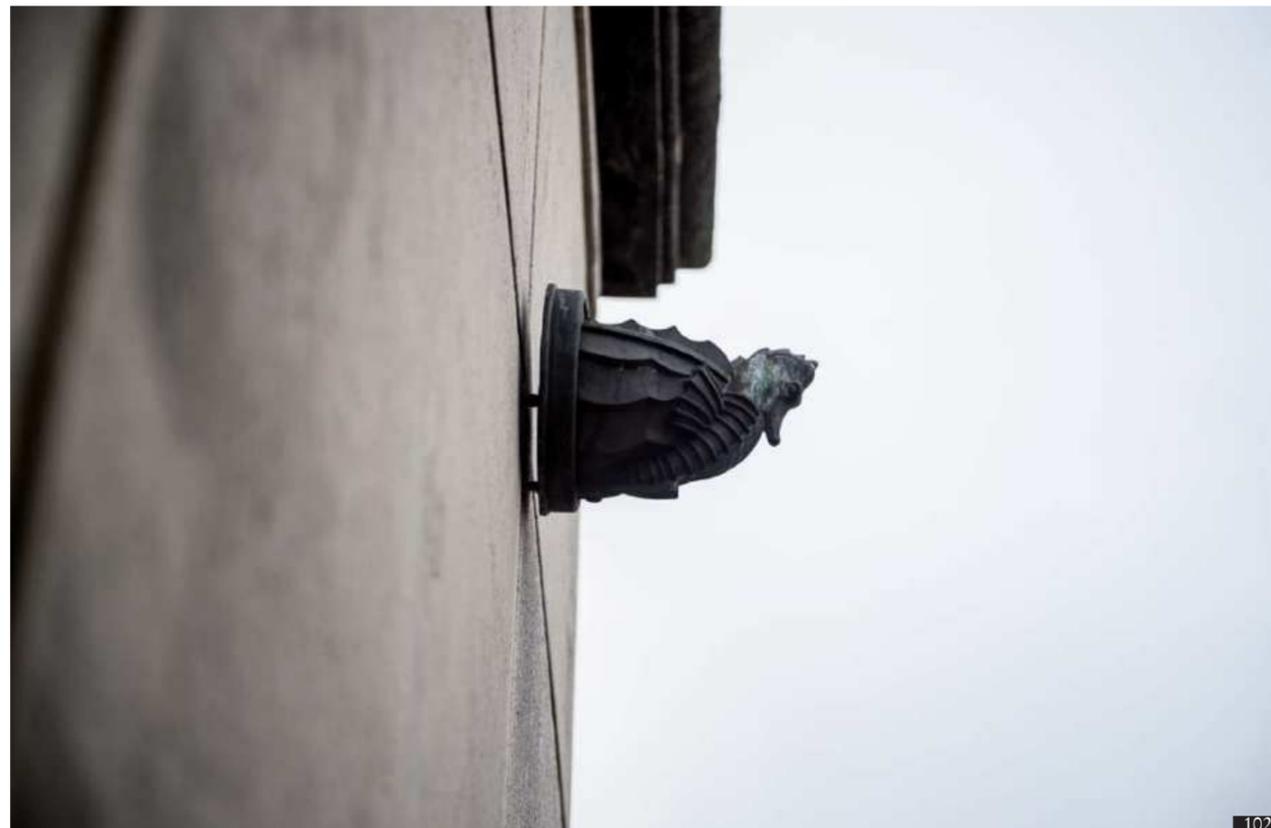
Detalle de pieza escultórica

Foto 102 – Vivienda del gerente, detalle de pieza escultórica en la fachada sobre Concepción Arenal. La pieza escultórica de Antonio Pena que representa un caballito de mar se ubica en el volumen buñado que desciende para conformar la fachada sobre Gral. Flores.

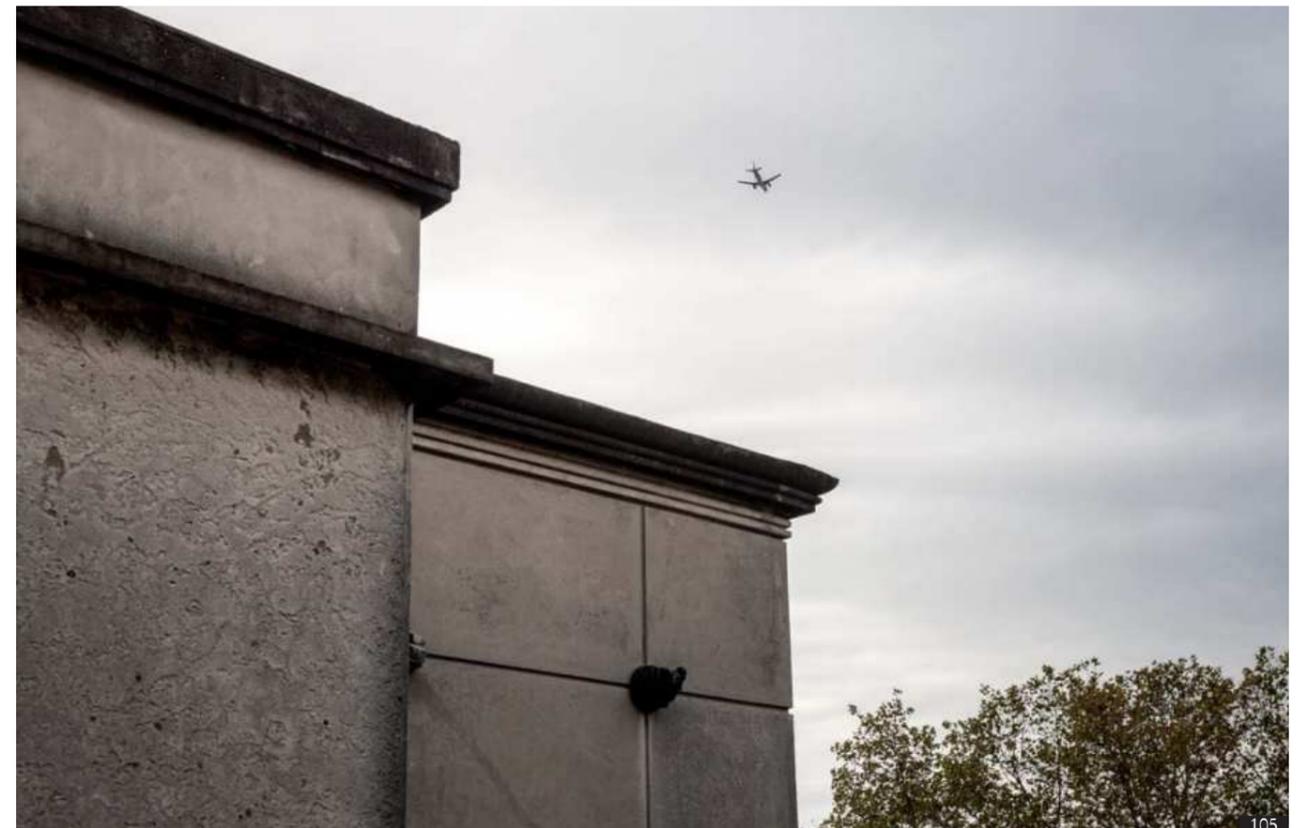
105

Vivienda del gerente, detalle de cornisa sobre Concepción Arenal

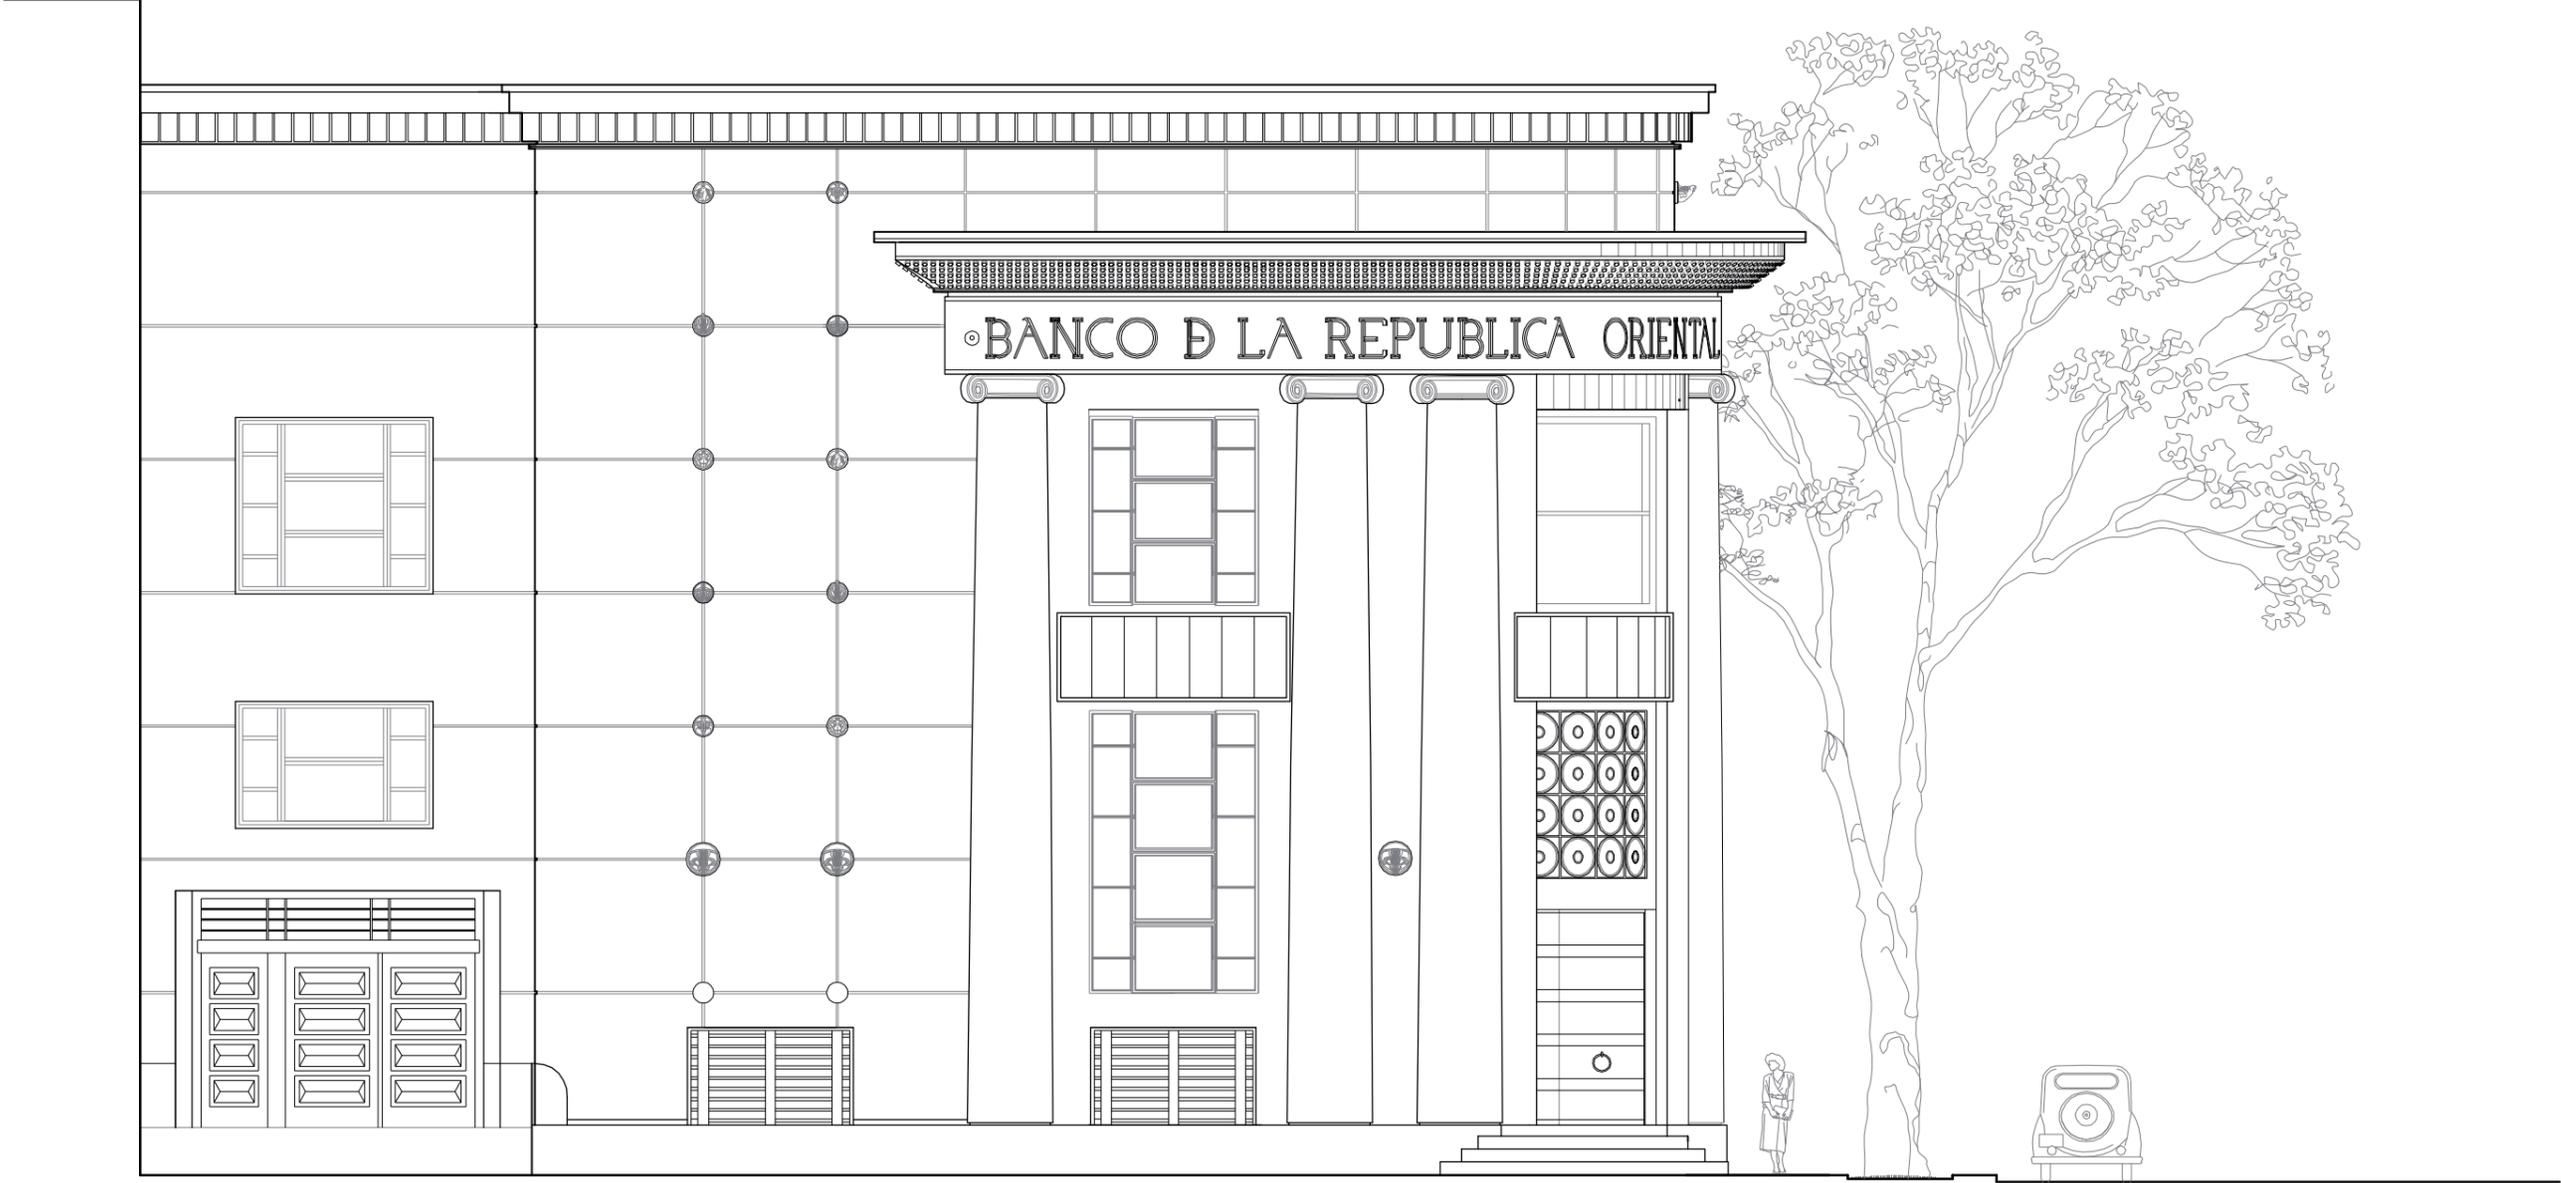
Fachada Marcelino Sosa

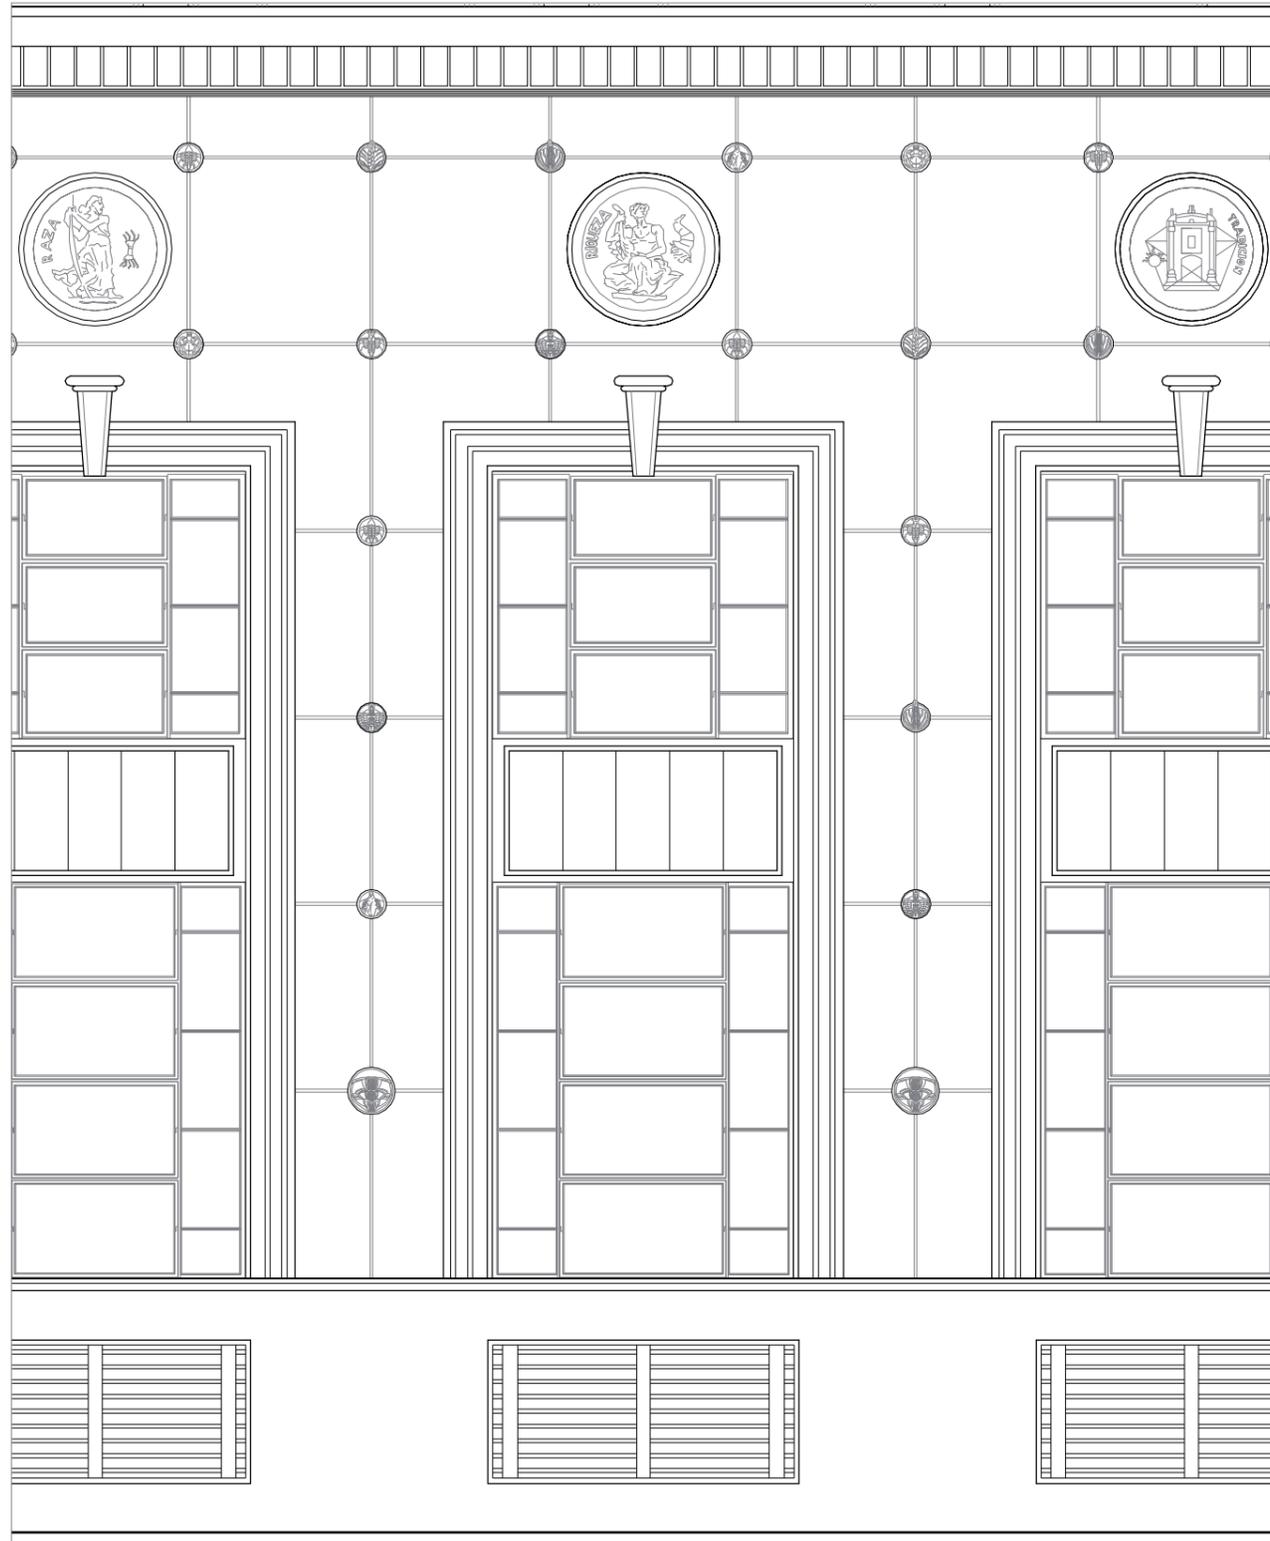
Módulo ornamental de fachada

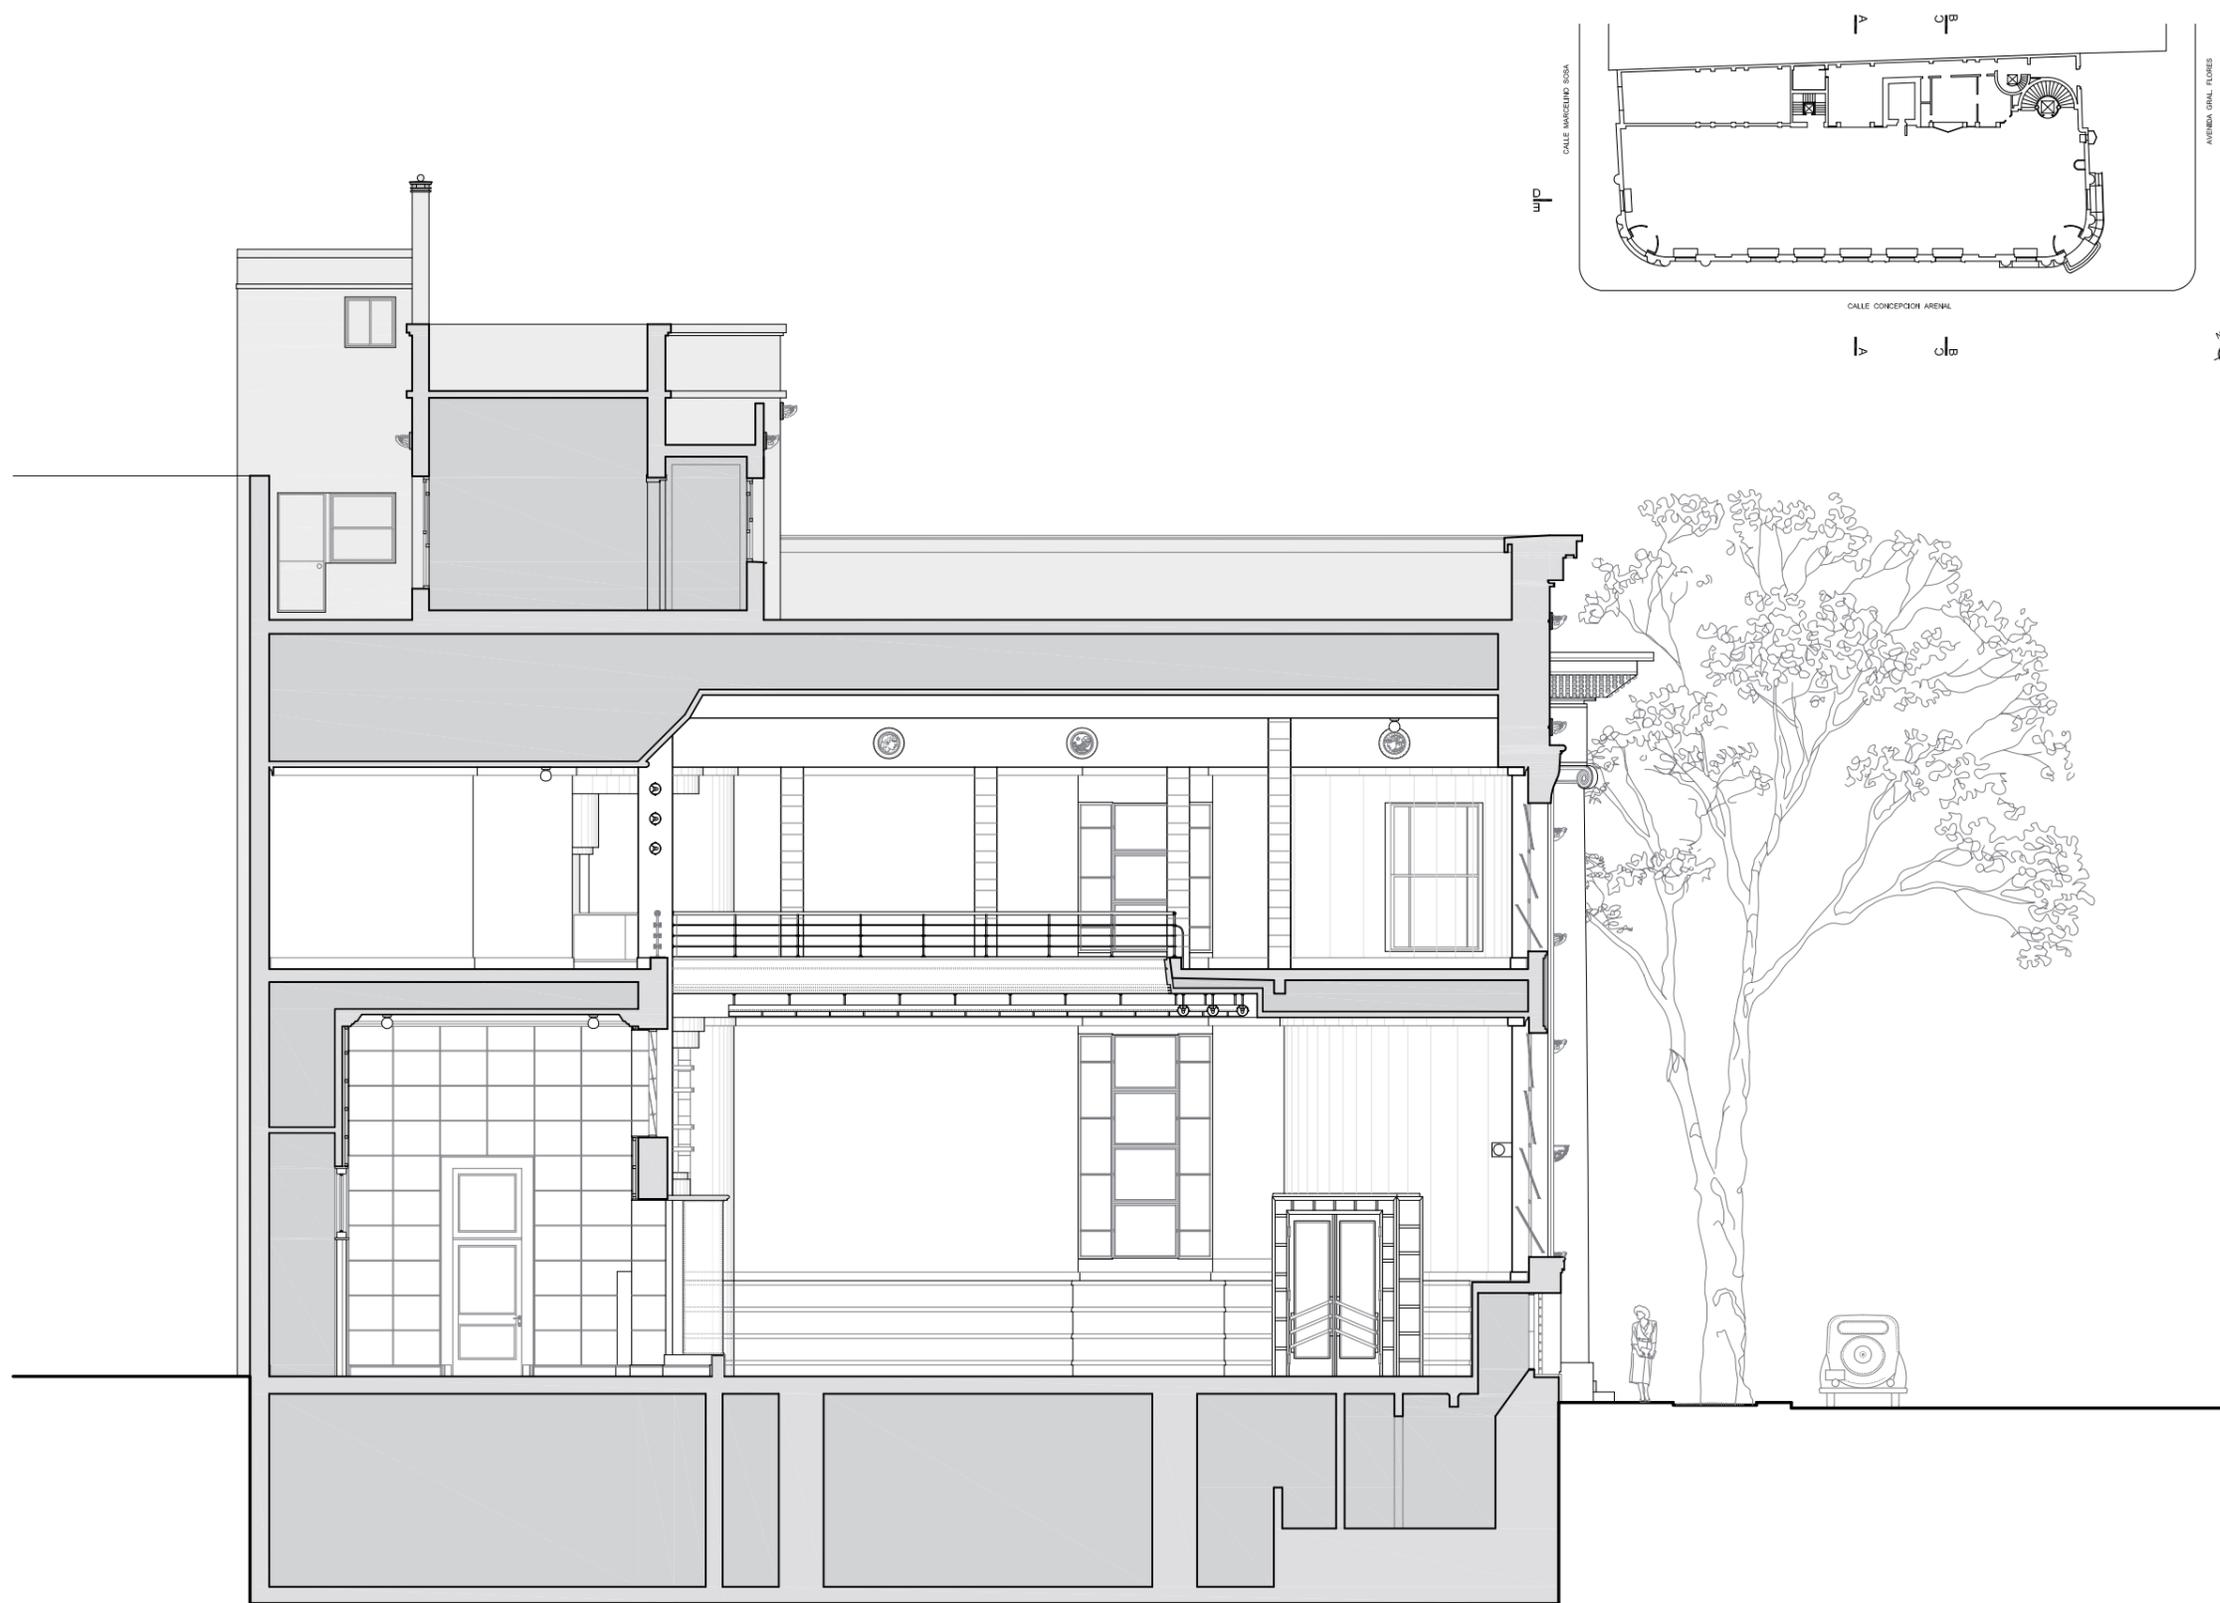
Sección B-B

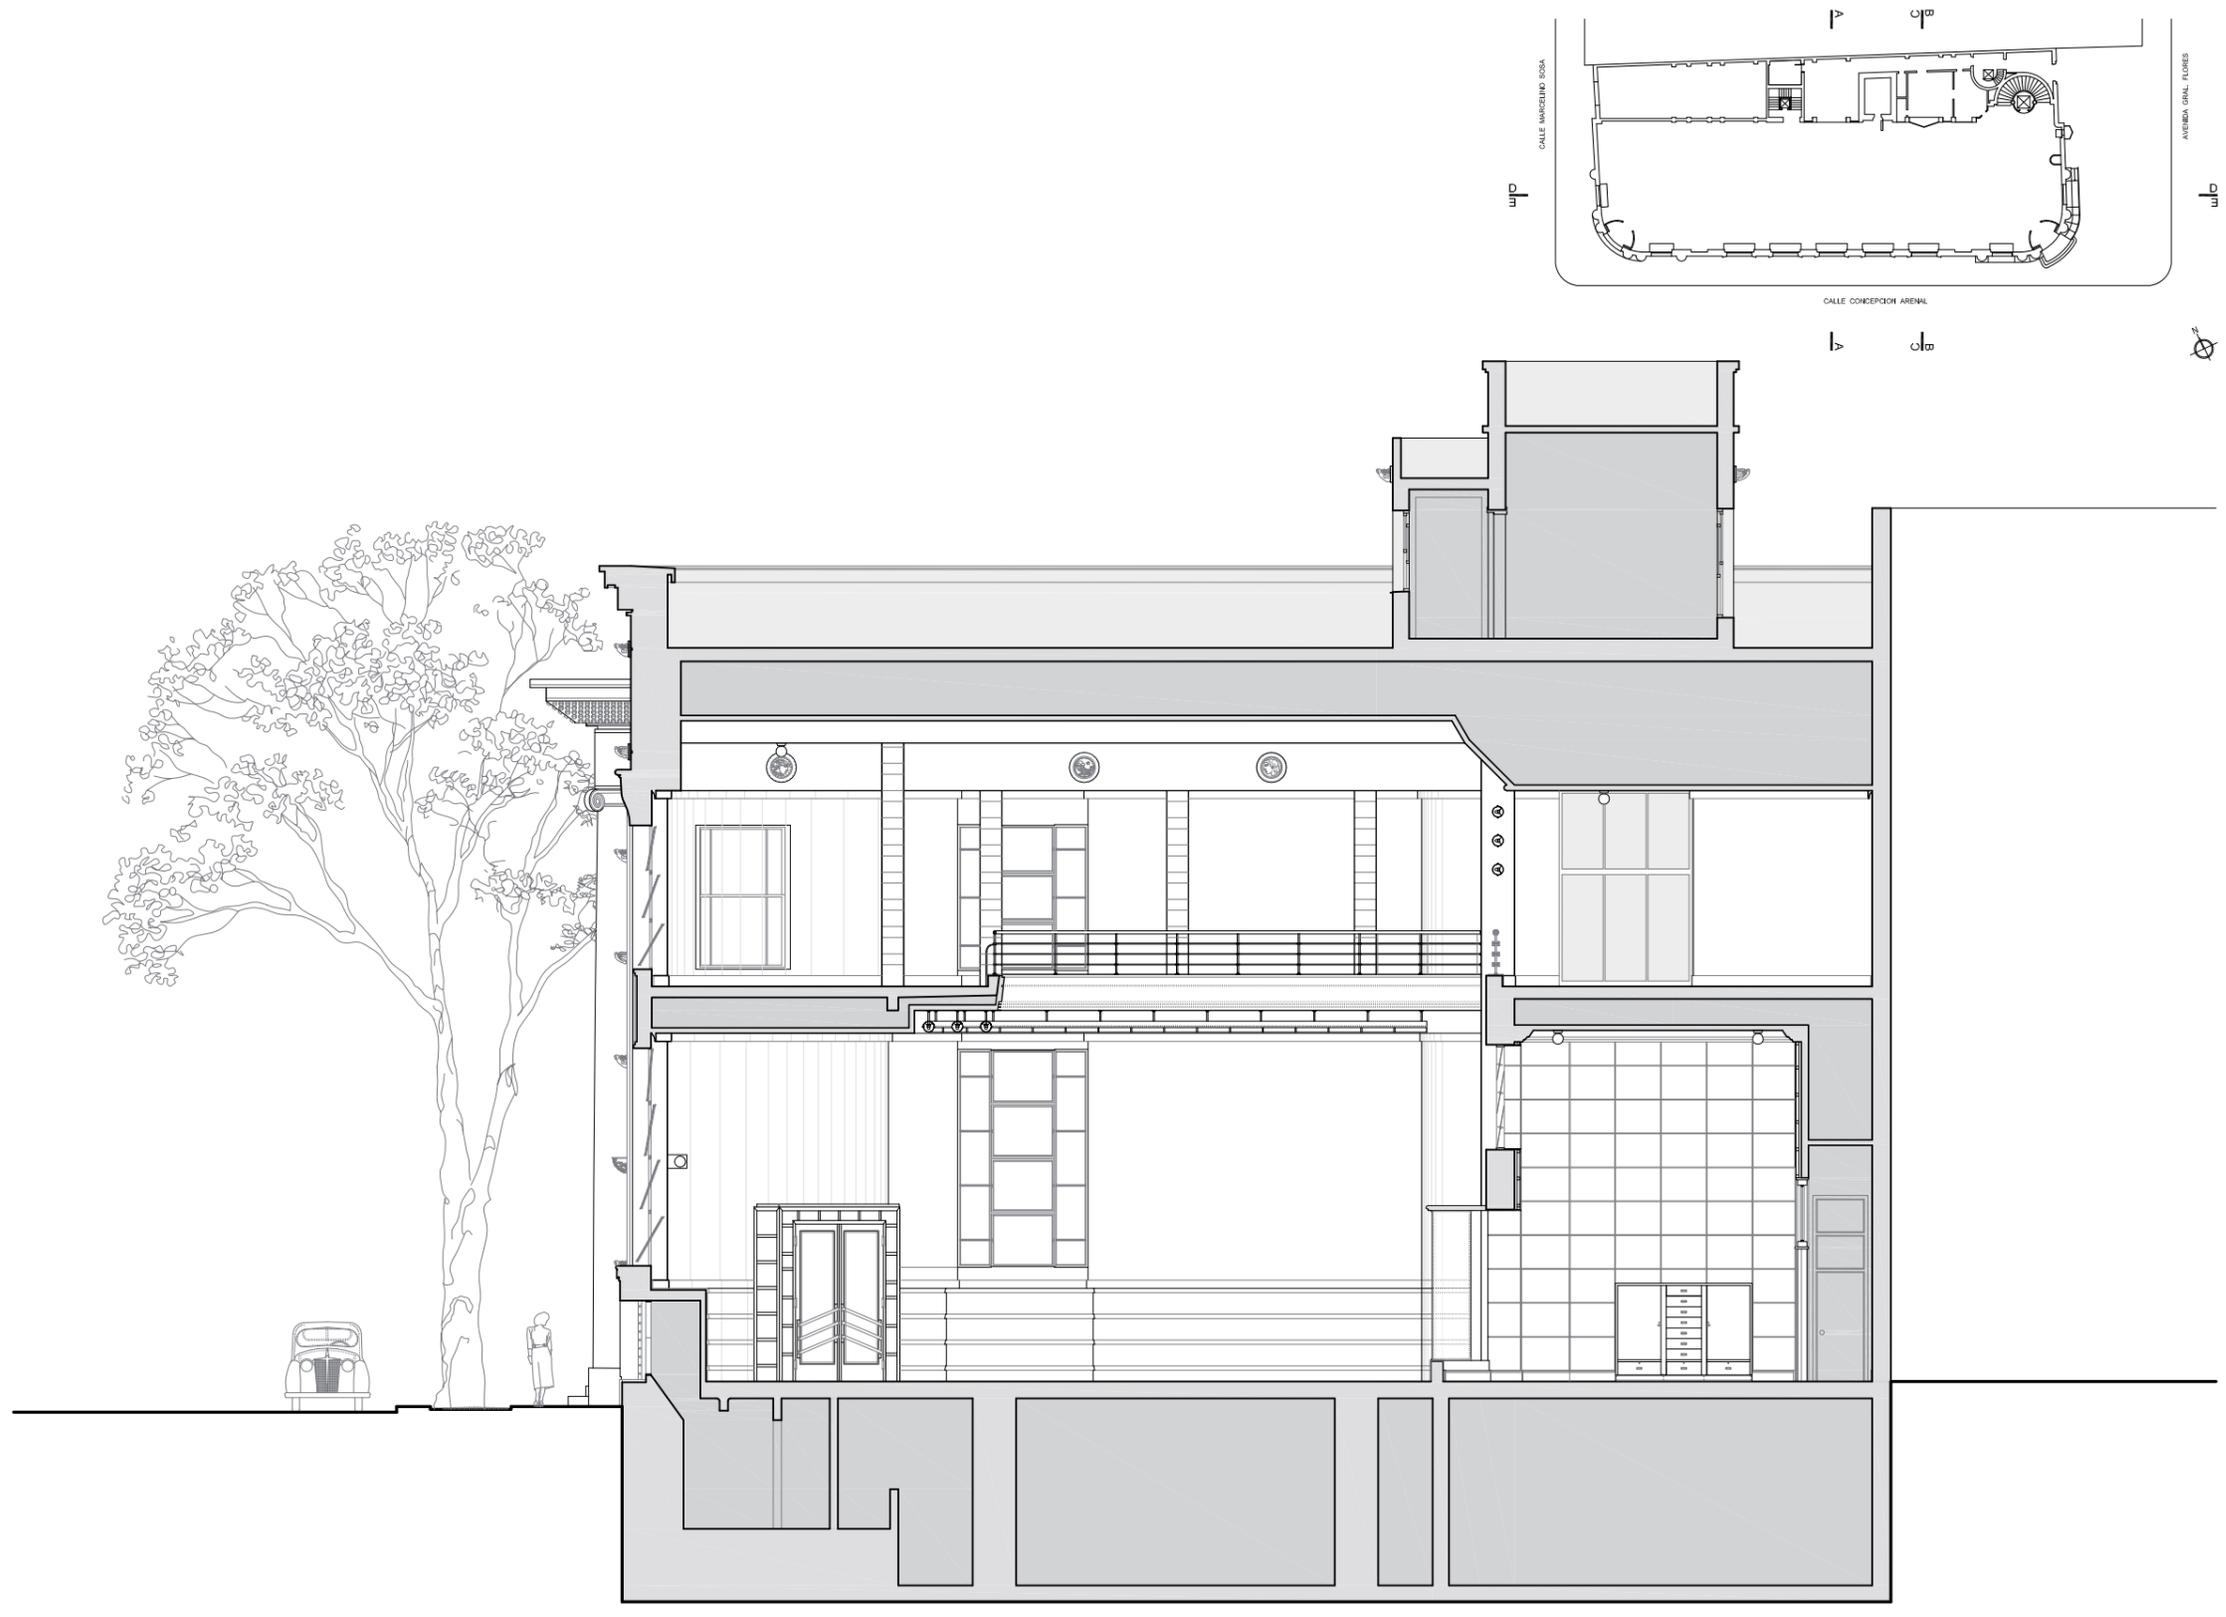
Sección C-C
