*Actividad específica de Readecuación Programática,
Asesoramiento Histórico
y del Diseño de Mobiliario y Ornamental
de la Agencia General Flores del
Banco de la República Oriental del Uruguay*

AGENCIA GRAL. FLORES
Banco de la República Oriental del Uruguay

Informe Histórico - Crítico

El presente informe ofrece un acercamiento histórico-crítico al edificio que ocupa la Agencia General Flores del Banco de la República Oriental del Uruguay, proyectado por Julio Vilamajó en 1929. Una aproximación detenida y atenta, orientada a aprehender la génesis de la obra y apresar las claves proyectuales que la definen. Una lectura que se propone como obligado insumo al proyecto de readecuación edilicia.

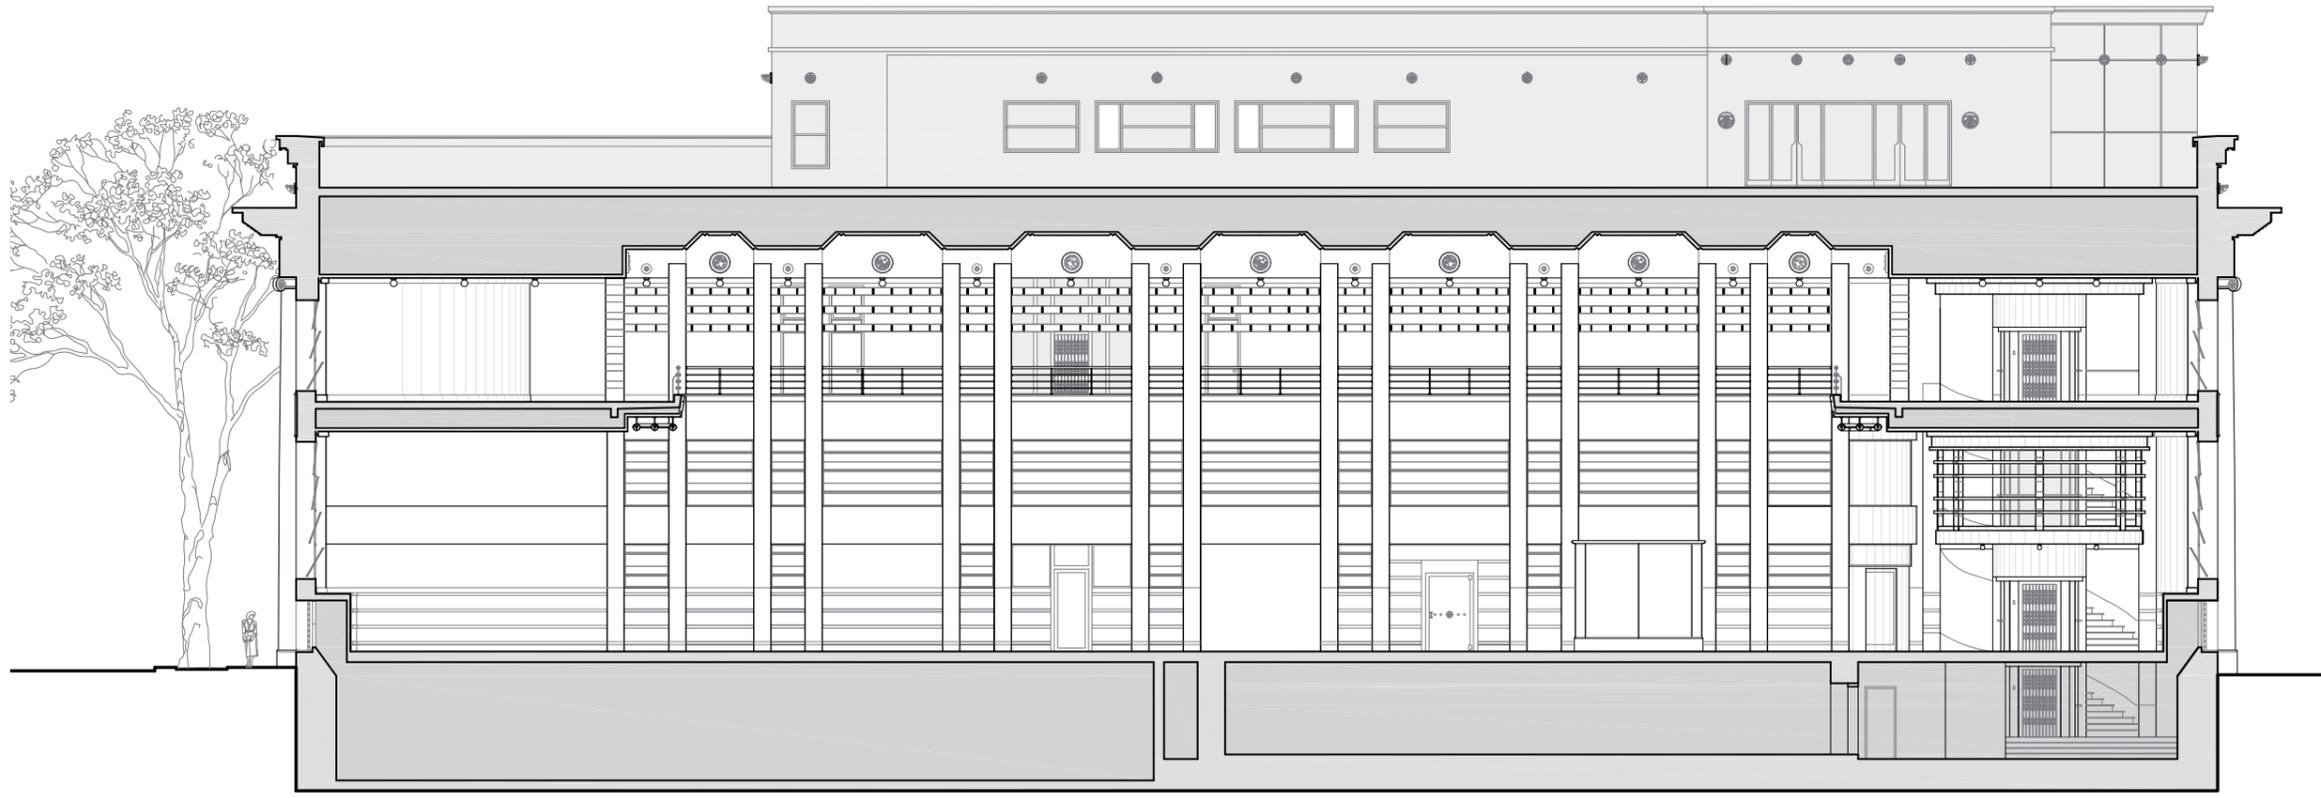
Sección D-D

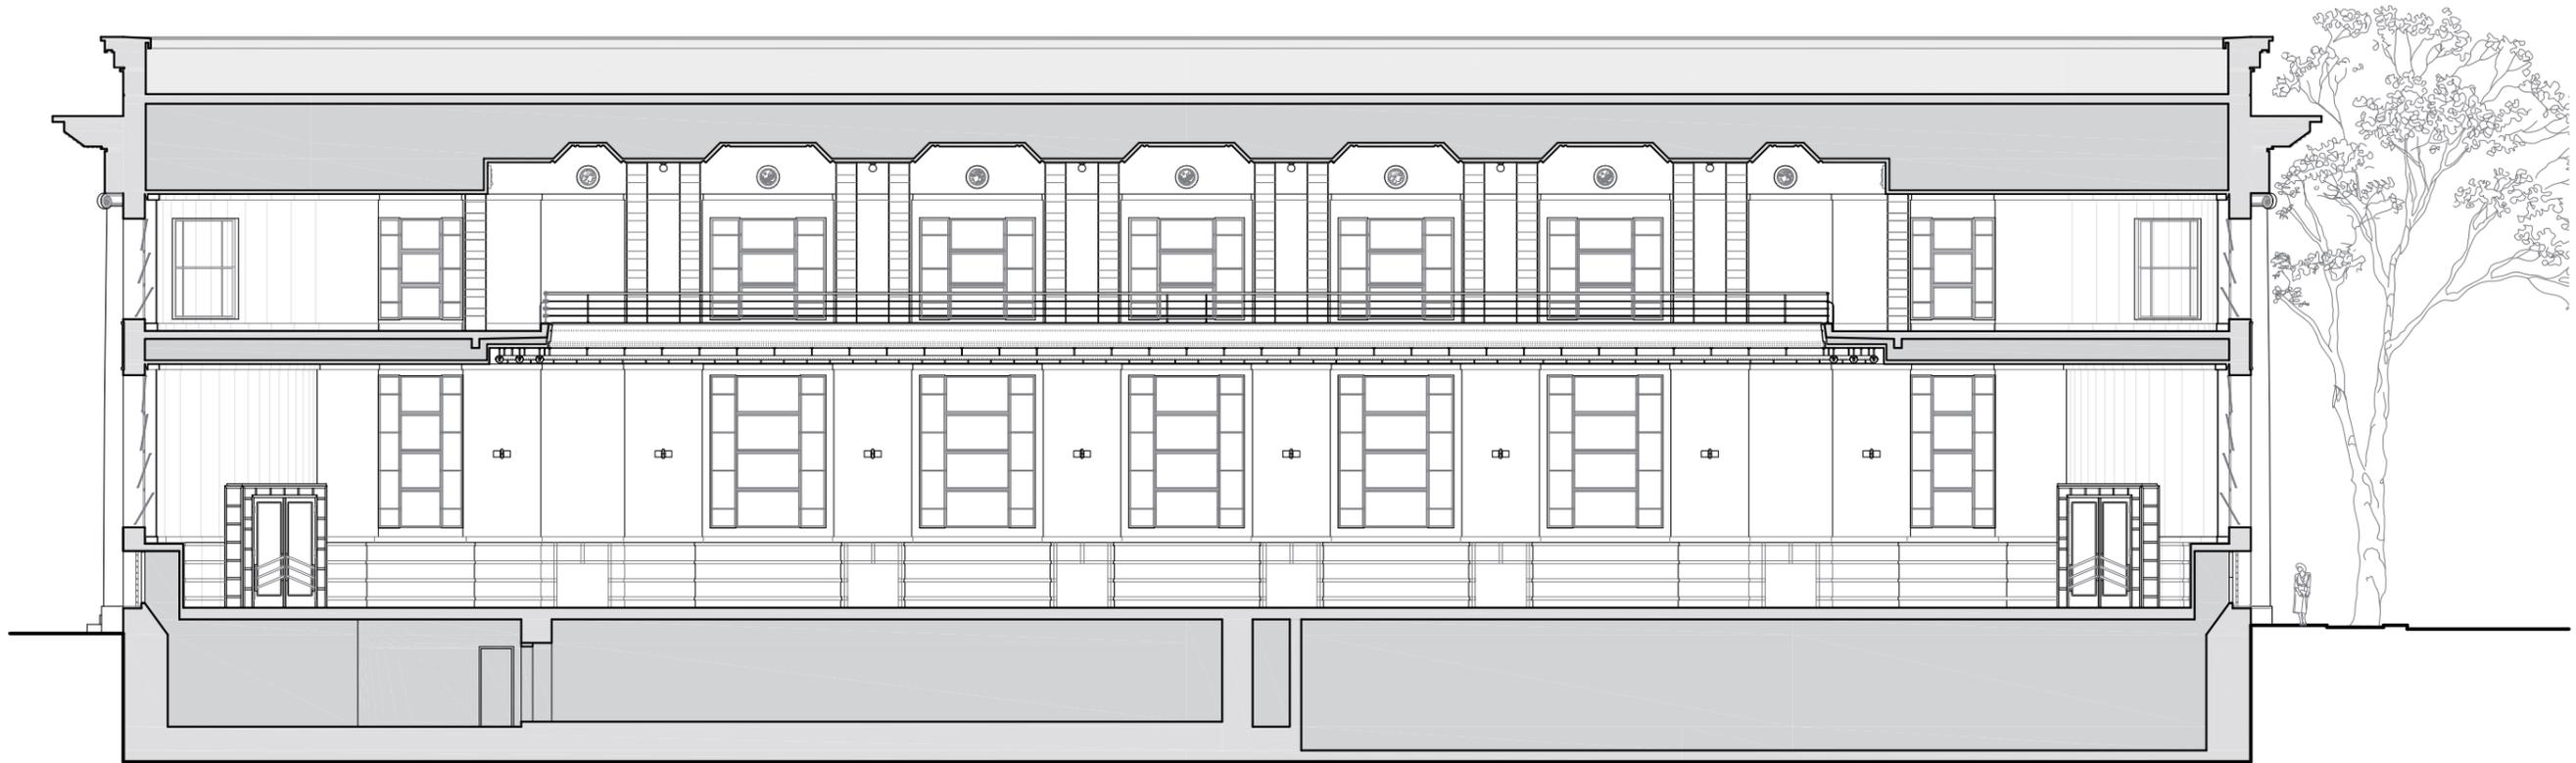
Sección E-E

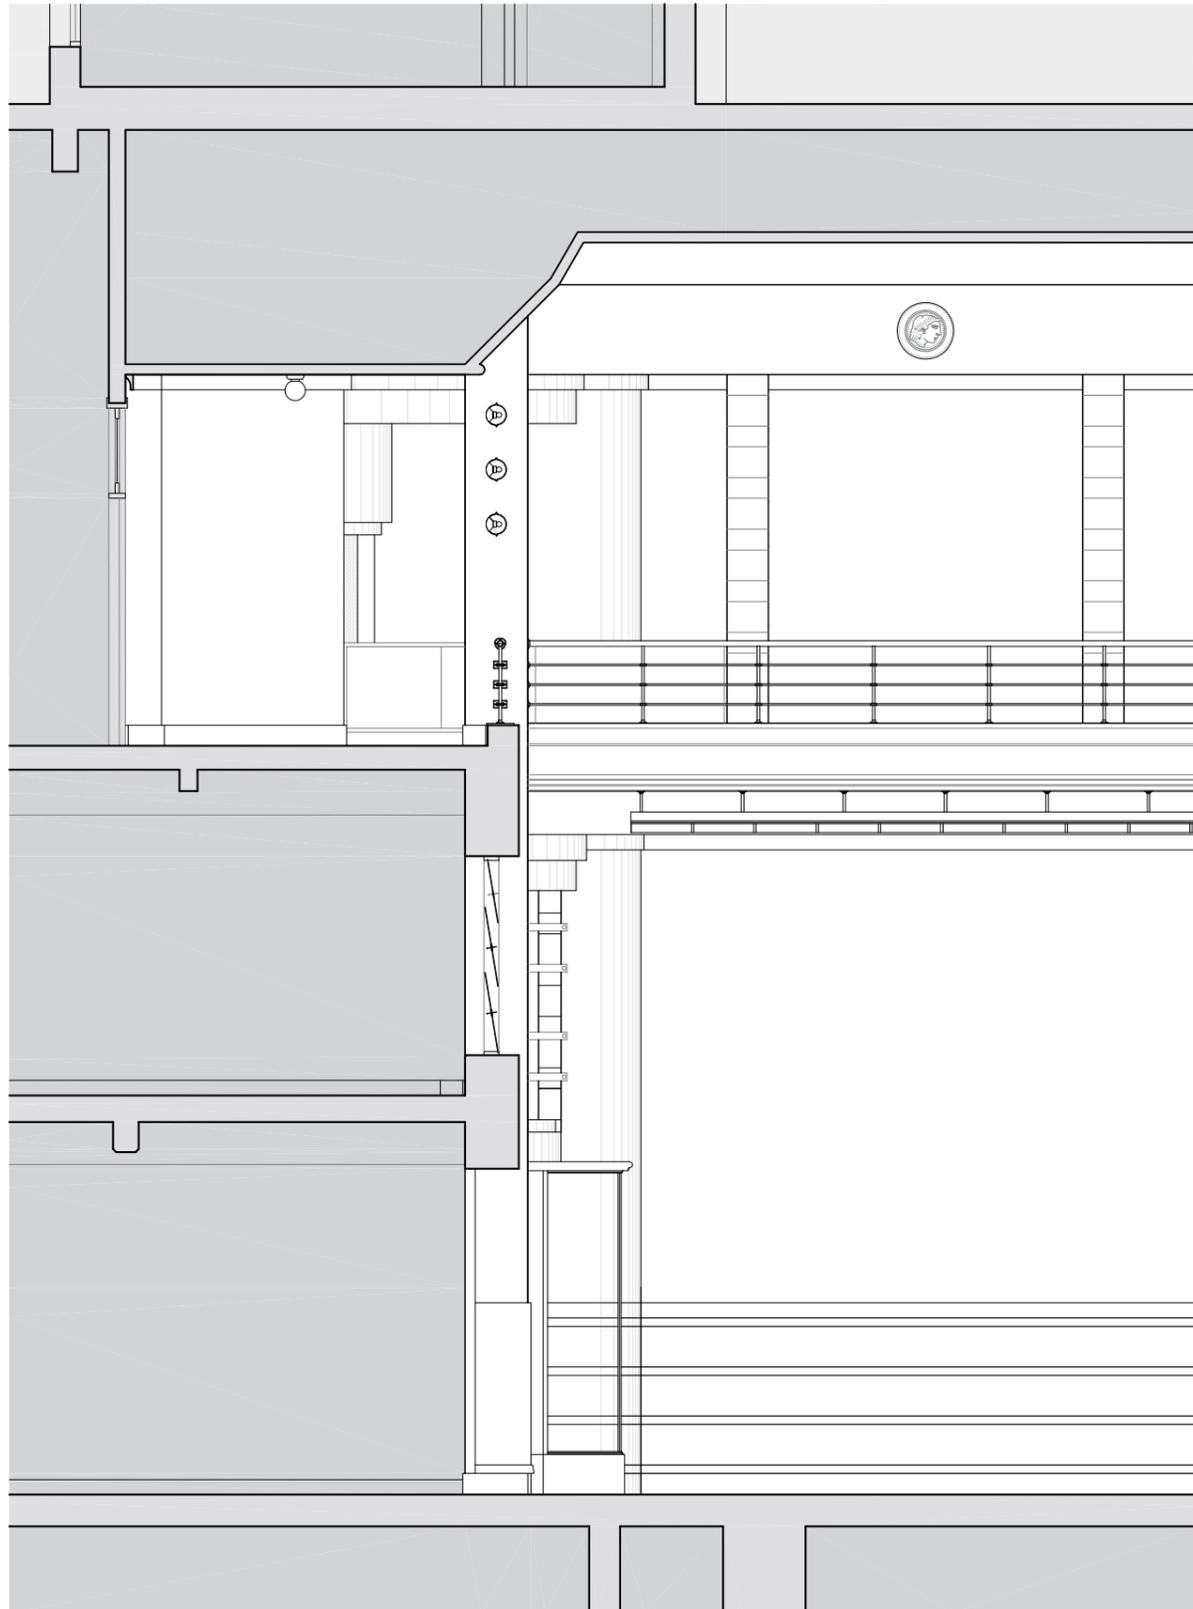
Corte del modulo ornamental hacia fachada interior

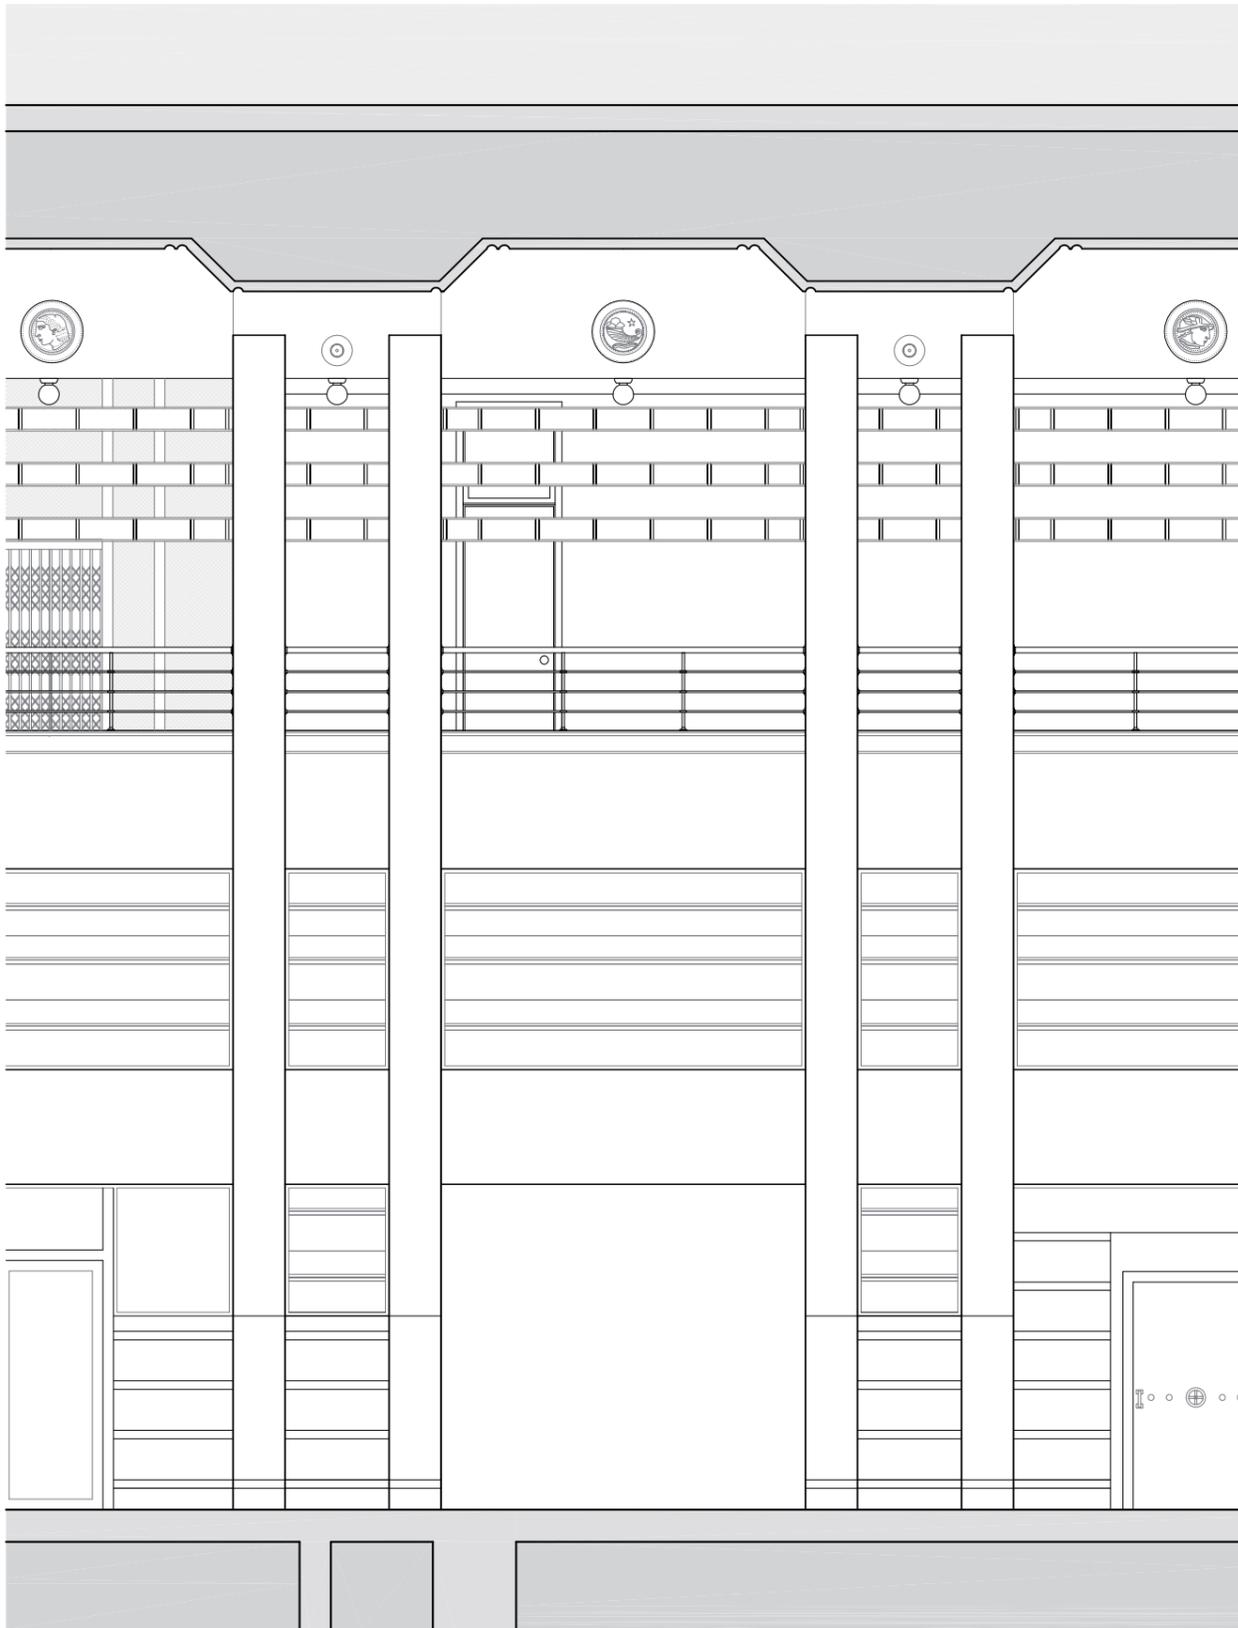
Módulo ornamental hacia fachada interior

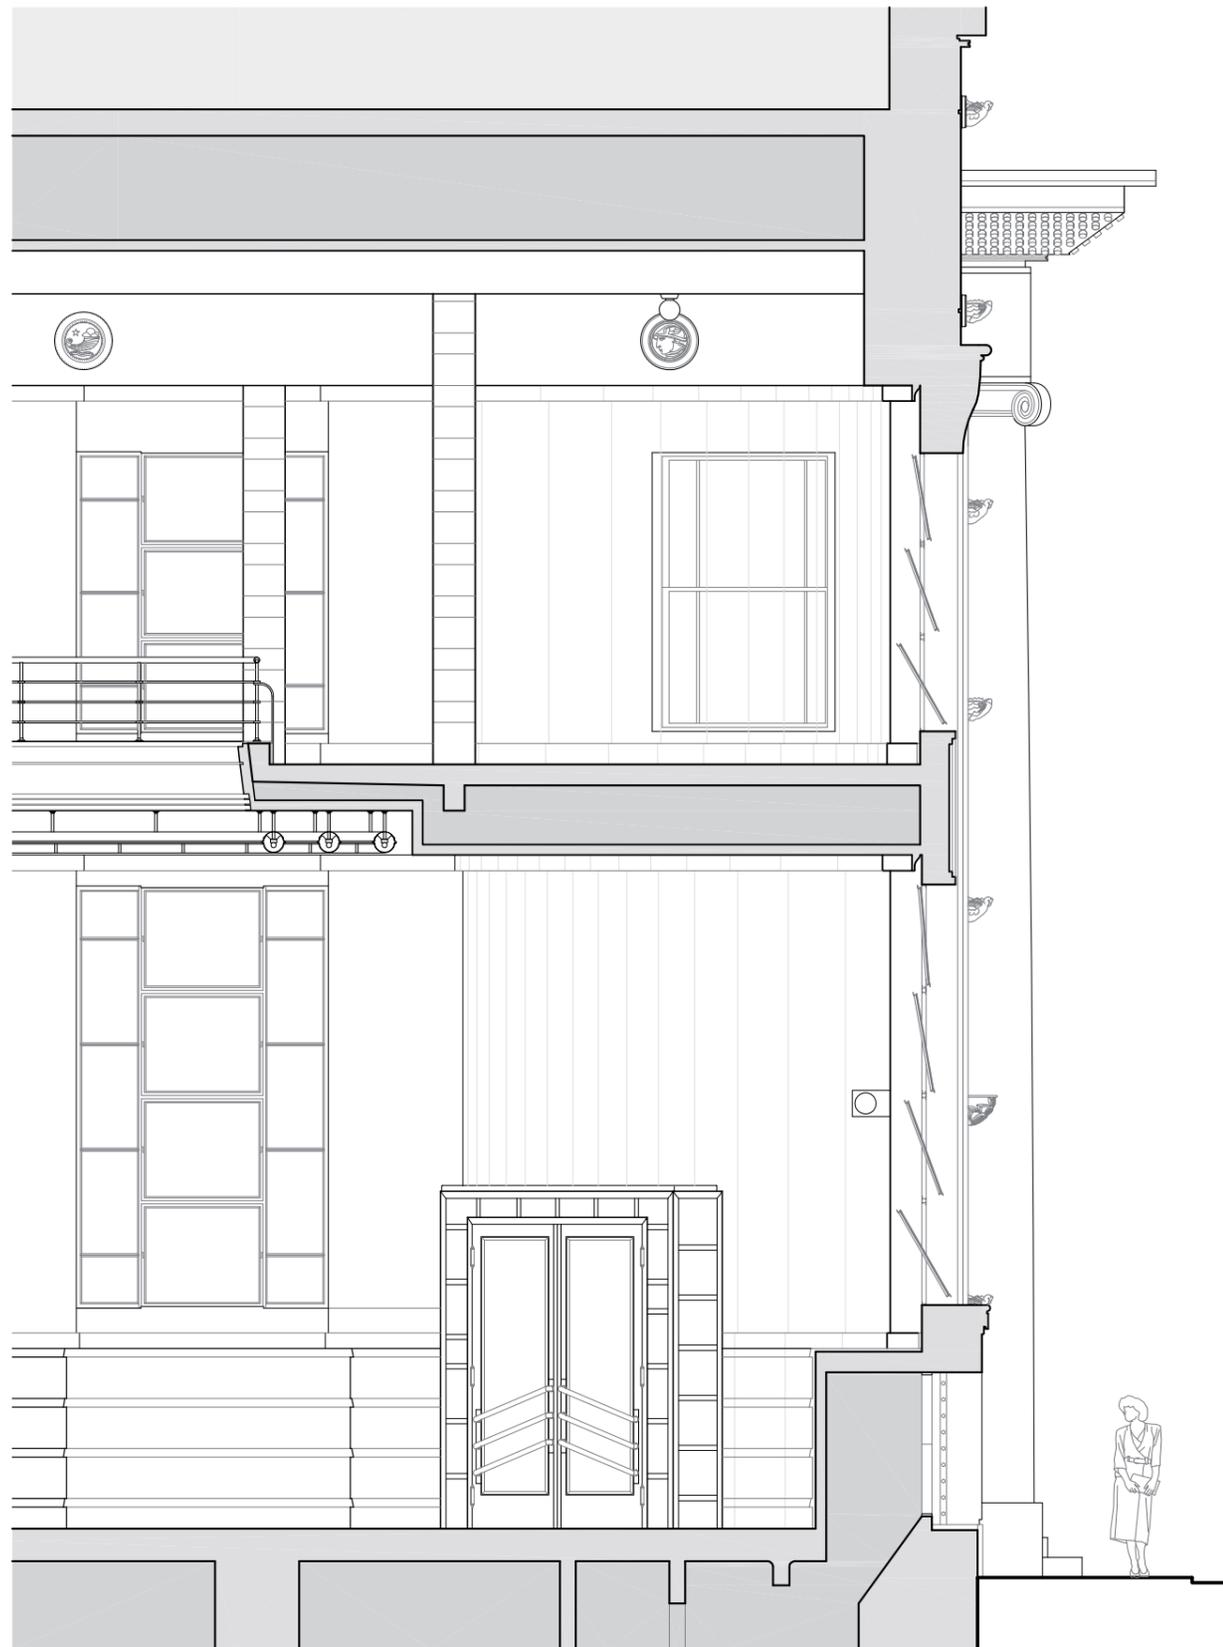
Corte del modulo ornamental hacia Concepcion Arenal

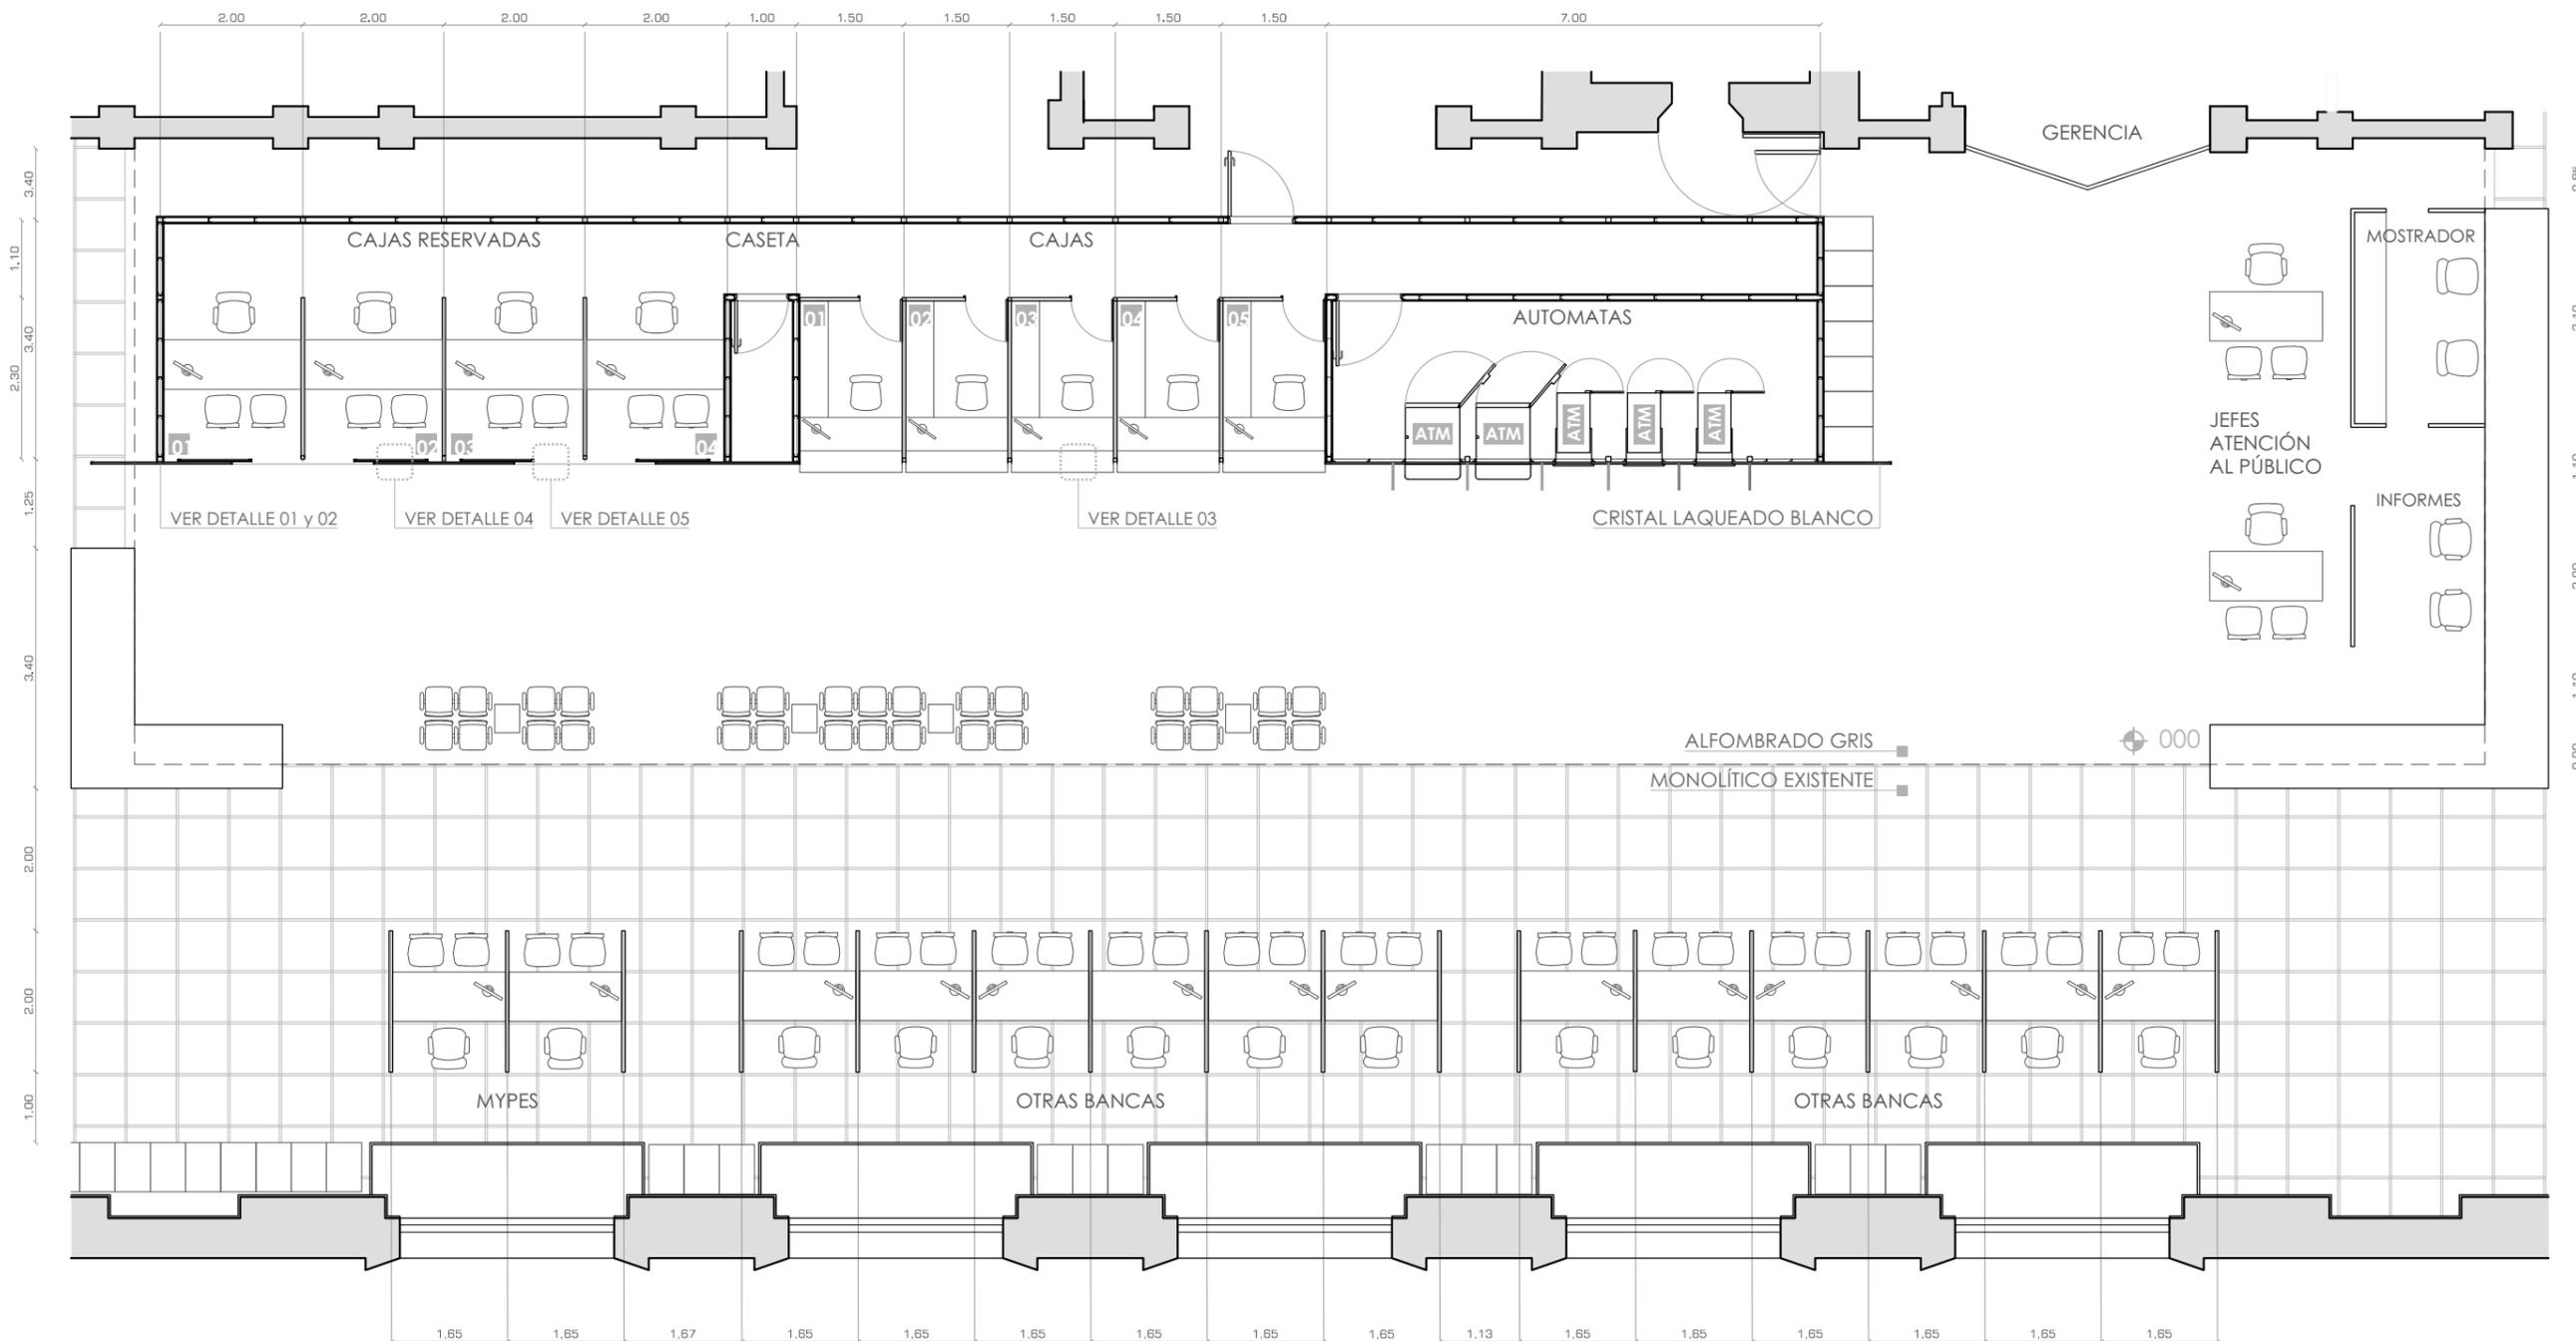
SECTOR PLANTA BAJA / 1:100

La vinculación de los puestos de trabajo de la planta baja se resuelve por recorridos en bandeja accesibles en el subsuelo.

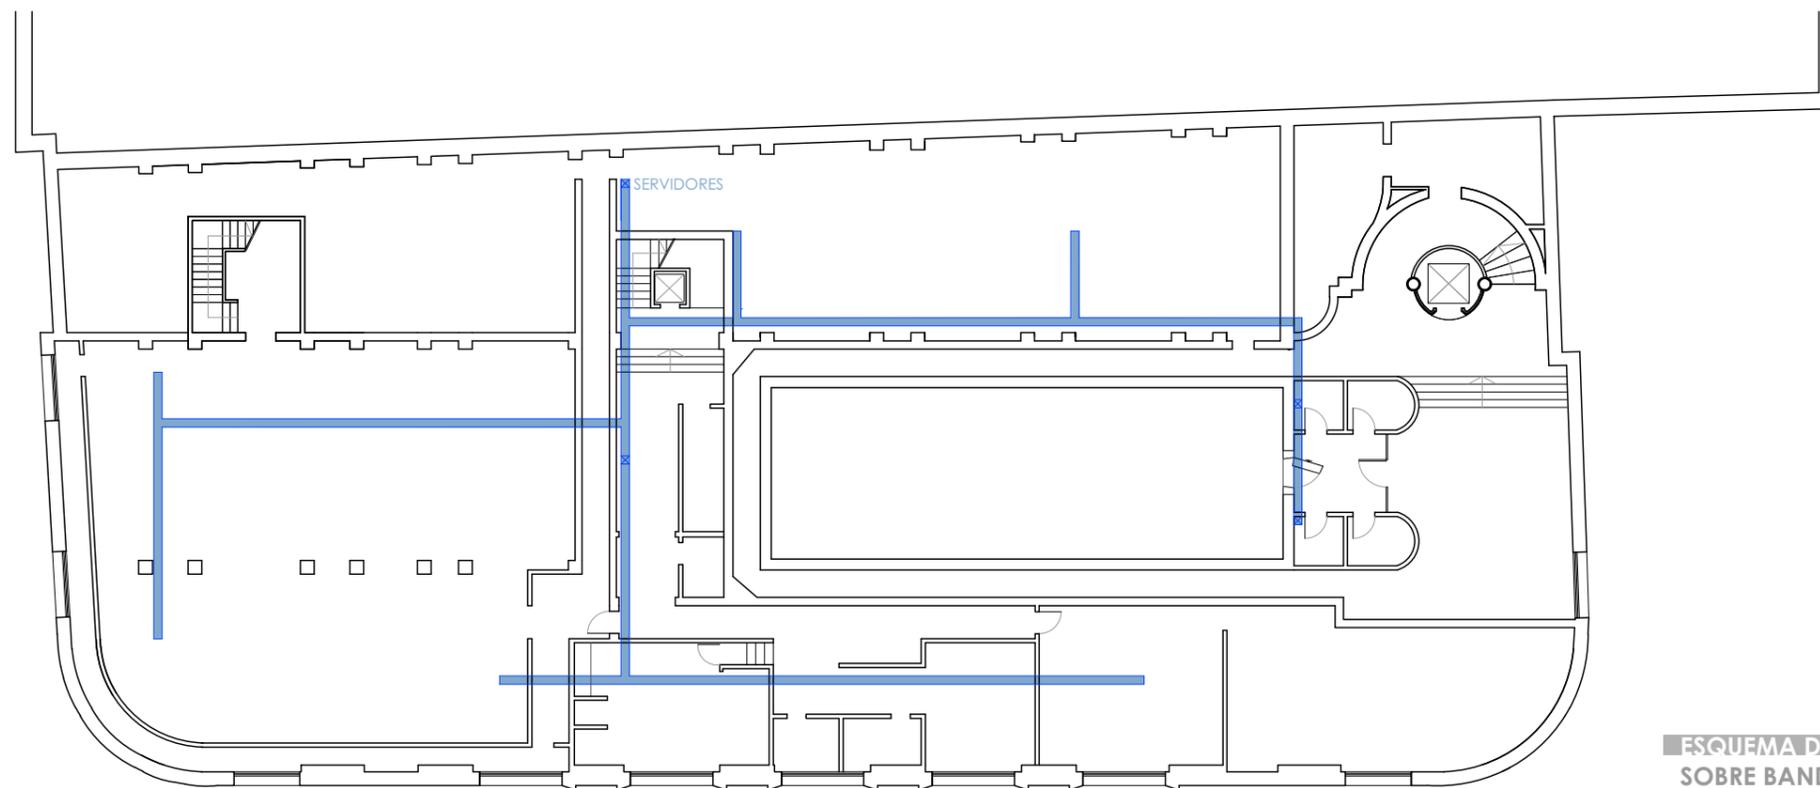
ESQUEMA DE DISTRIBUCIÓN DEL CABLEADO DE DATOS / PLANTA SUBSUELO
SOBRE BANDEJA EN CIELORRASO

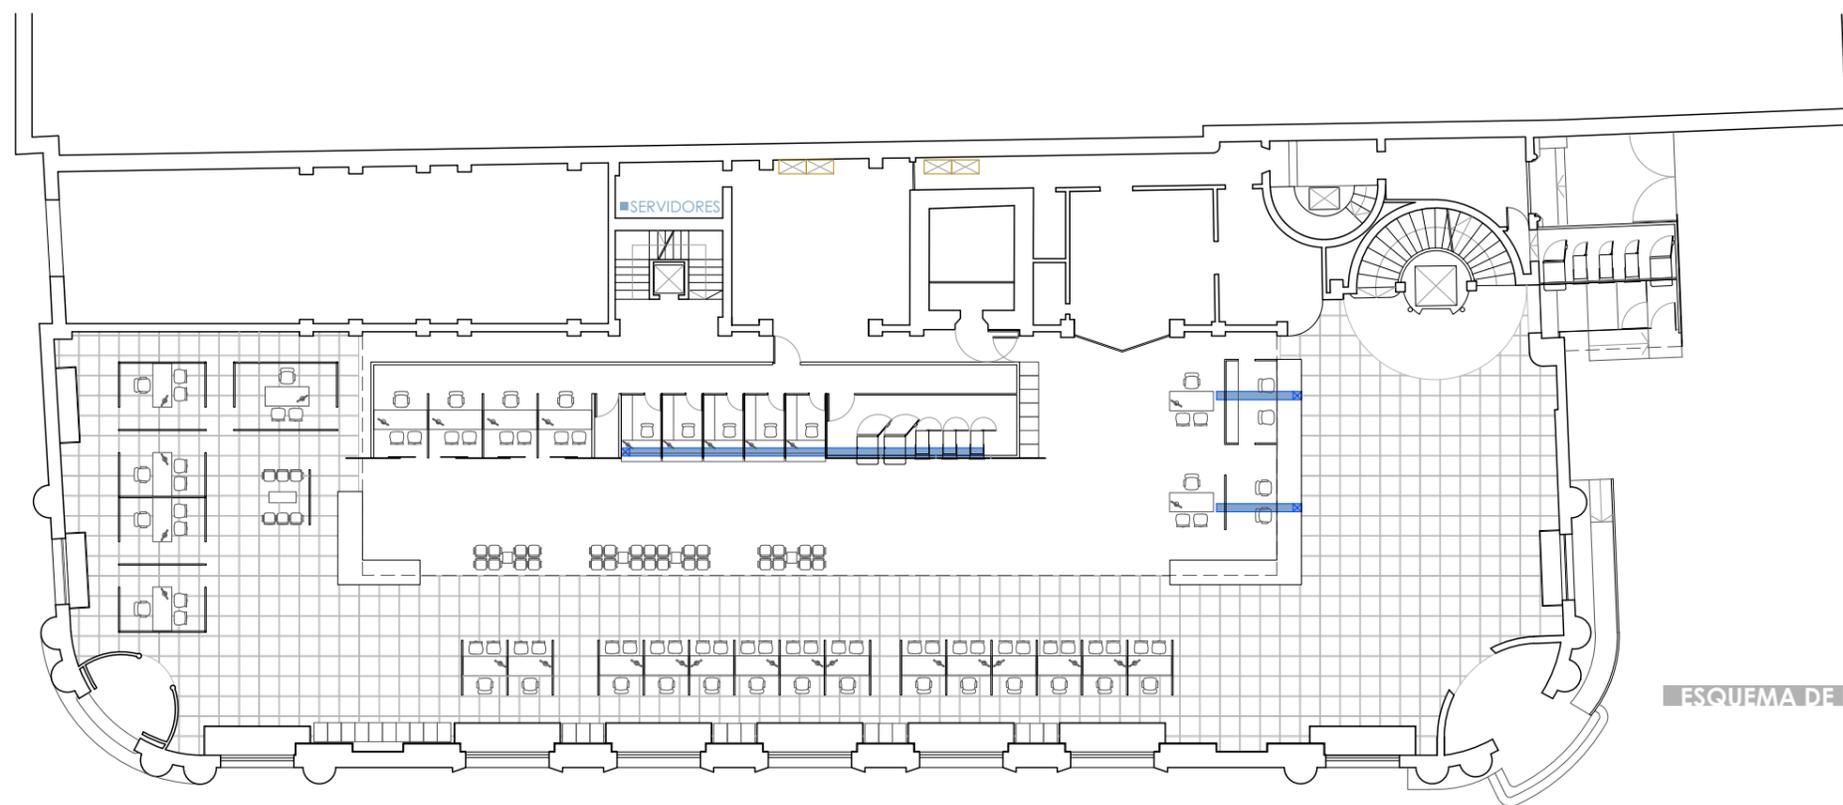
ESQUEMA DE DISTRIBUCIÓN DEL CABLEADO DE DATOS / PLANTA BAJA

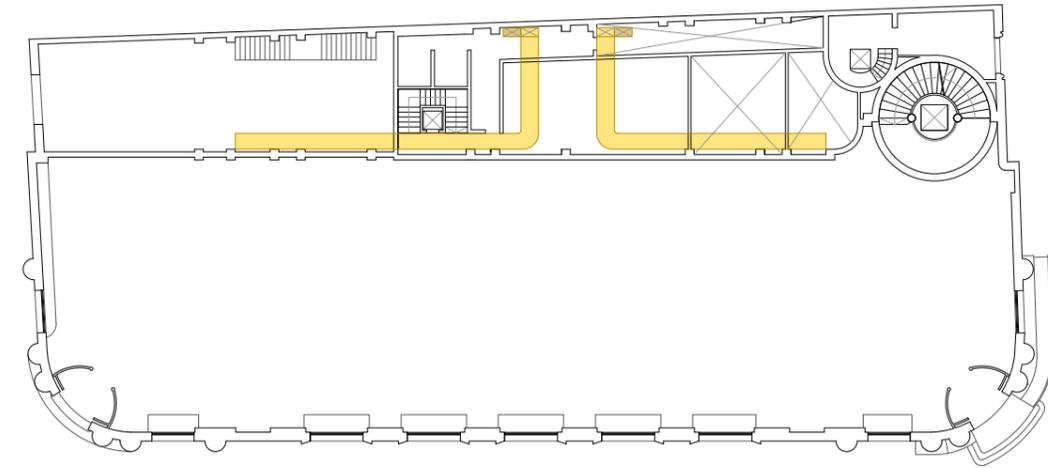
AIRE ACONDICIONADO / INSTALACIÓN CENTRALIZADA

DUCTOS INYECCION

DUCTOS RETORNO

UNIDAD EXTERIOR

ESQUEMA DE DISTRIBUCIÓN DEL AIRE ACONDICIONADO / PLANTA ENTREPISO

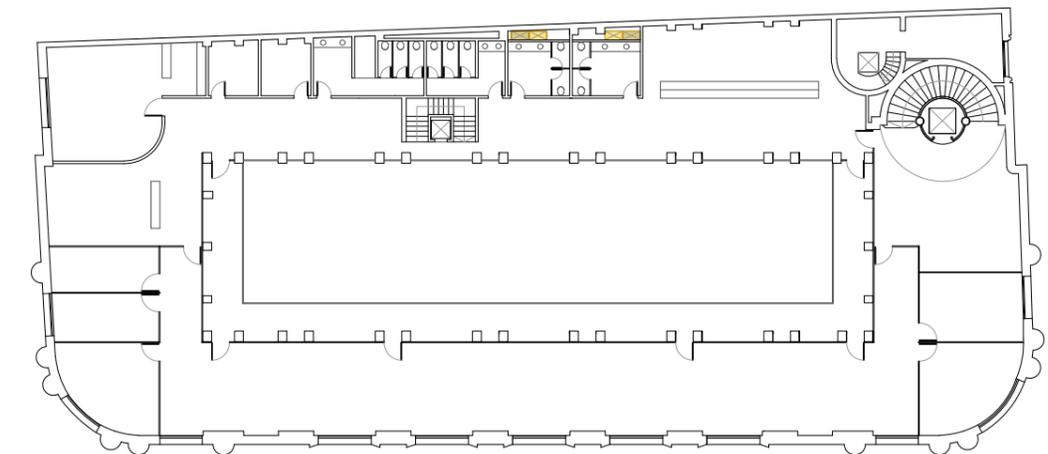
ESQUEMA DE DISTRIBUCIÓN DEL AIRE ACONDICIONADO / PLANTA PRIMER NIVEL

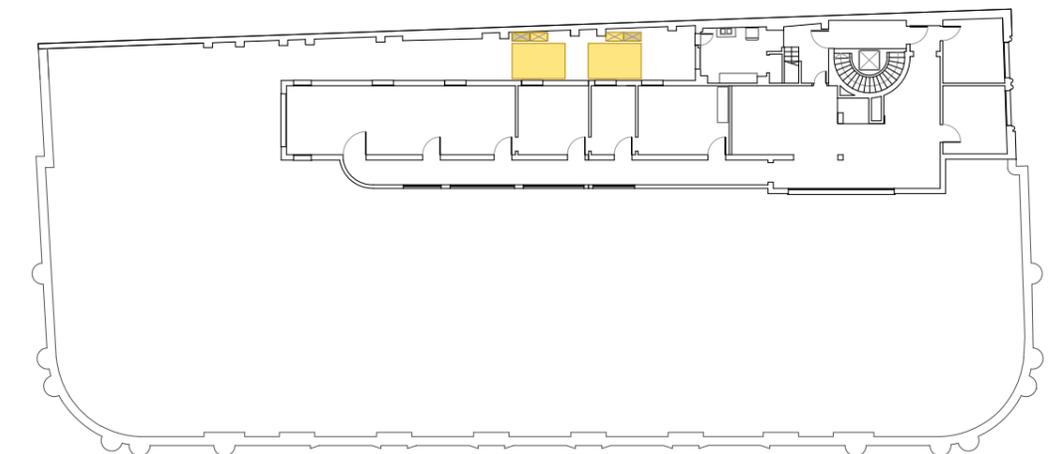
ESQUEMA DE DISTRIBUCIÓN DEL AIRE ACONDICIONADO / PLANTA AZOTEA

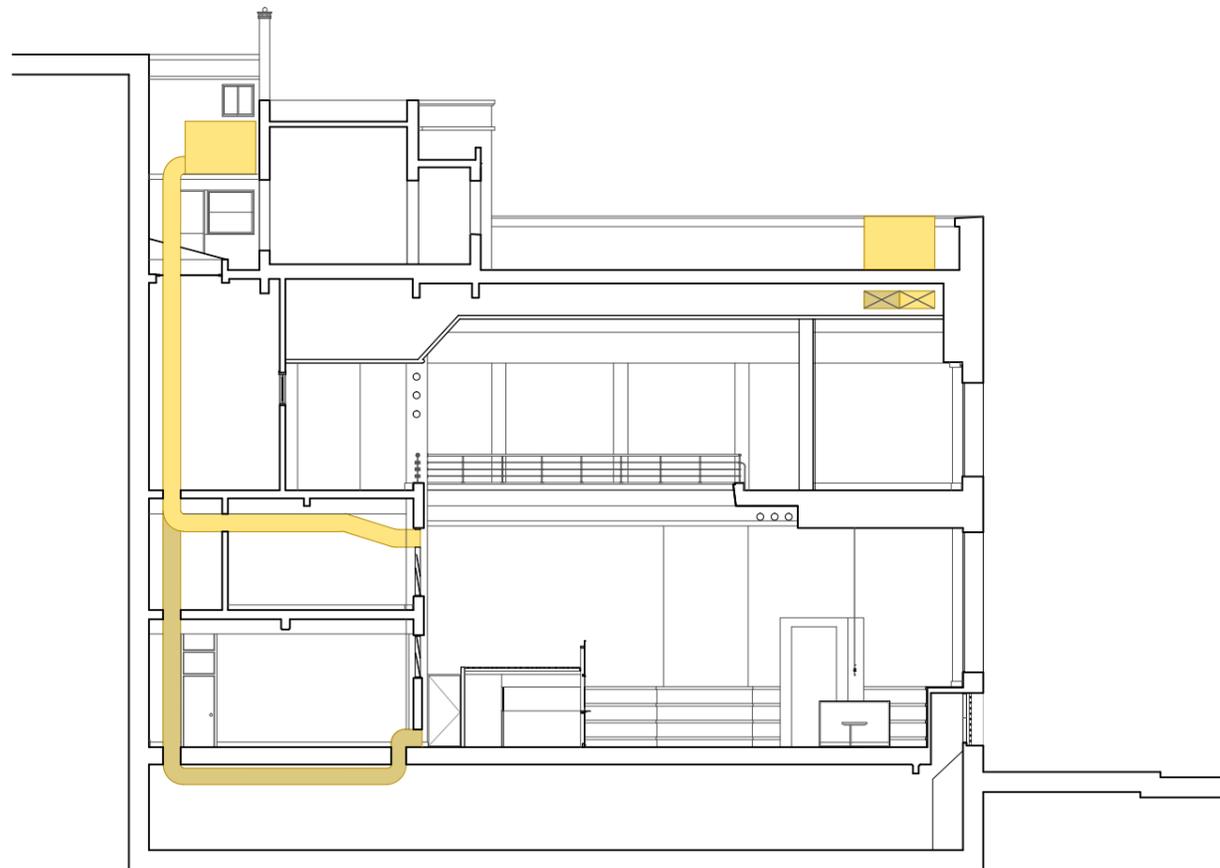
ESQUEMA DE DISTRIBUCIÓN DEL AIRE ACONDICIONADO / CORTE
